Bir baca yangınına müdahale etmek – Örnek Olay

Karel Lambert

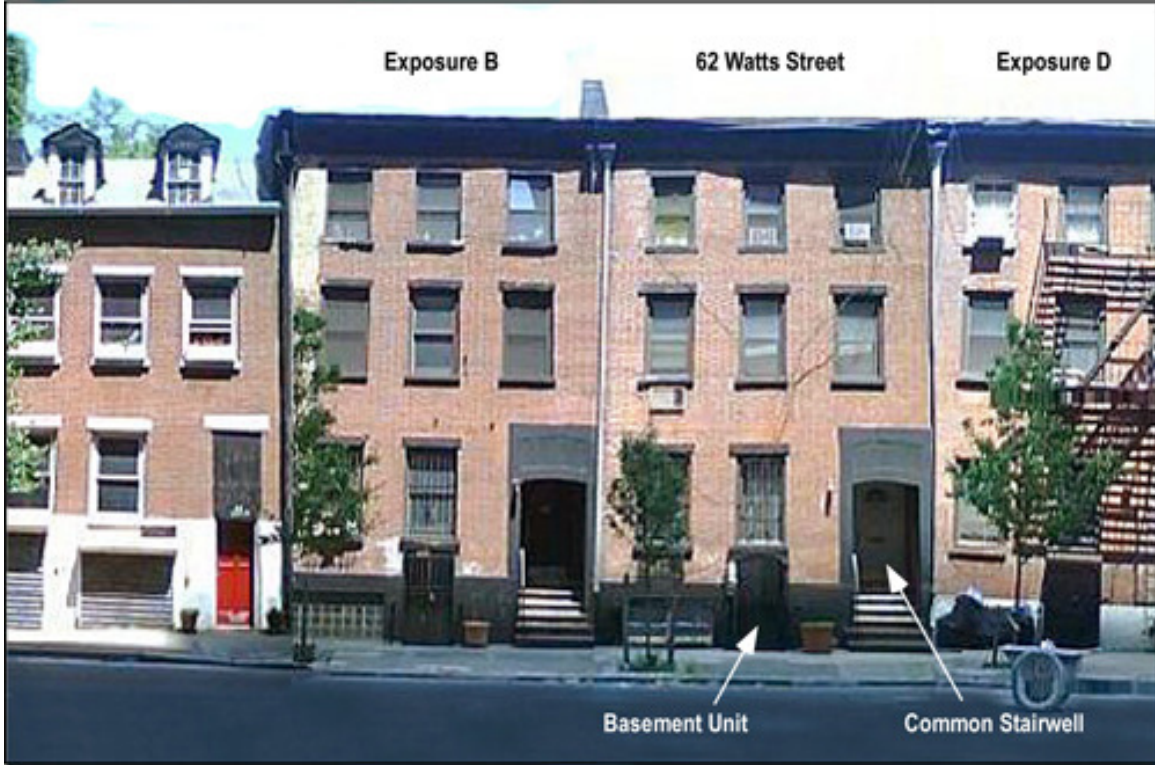
Fig 1.1 Watts caddesi 62 numaranın caddeden görünüşü. Sol tarafında tıpatıp aynı başka bir bina görülmektedir. Sağ tarafında ise farklı ama benzer bir bina vardır.

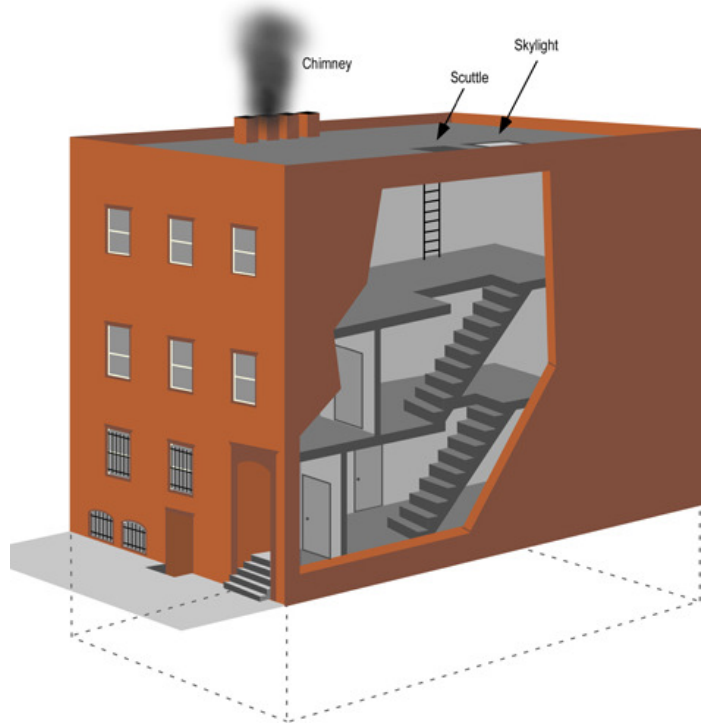
Şekil 1.2 Merdiven boşluğunun görünüşü (Figure: Ed Hartin & Richard Bubowski)

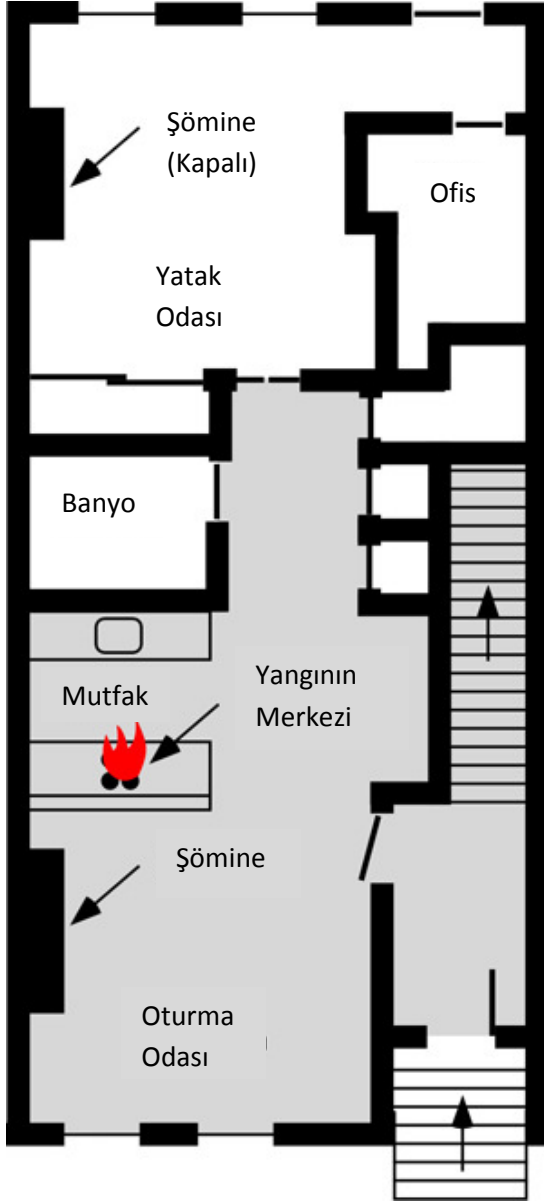
Yangın birinci kata başladı. Daire sakininin, 18:25'te evden çıkmadan önce, mutfaktaki ocak üzerinde plastik çöp poşeti bıraktığı bilinmektedir. Gaz ocağının pilot ateşinin plastik poşet ve içindekileri tutuşturduğuna inanılmaktadır. Yangın, sonrasında hızlı bir şekilde bütün mutfakı kaplayacak kadar büyüdü. Şüphe yok ki bu odadaki sıcaklığın önemli ölçüde artmasına neden oldu. Yangına doğru taze hava akımını sağlayan tek giriş salondaki şöminenin bacasıydı. Yangının başında taze hava bu yolu takip ederek yangına ulaştı. Banyo ve yatak odasının kapıları kapalı olduğu için mutfaktaki yangına doğru giden taze hava akımı kısıtlıydı. Buraya kadar yangın hasarı salon ve mutfakla sınırlıydı.

Şekil 3.1 Birinci kat planı
(Resim: Ed hartin)

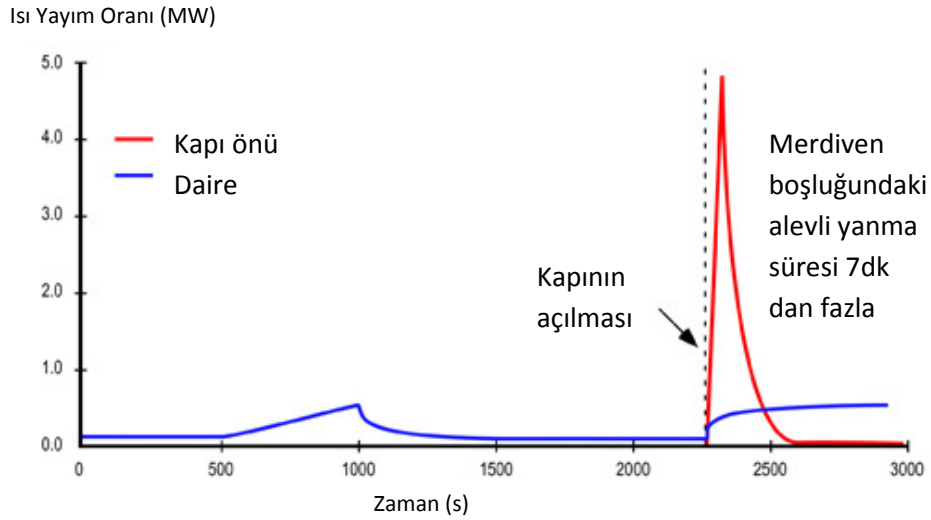
Şekil 4.1 Enerji birikmesi. Kırmızı çizgi merdivendeki ısı yayım oranını gösterirken; mavi çizgi dairedeki ısı yayım oranını göstermektedir. (Grafik: Ed Hartin & Richard Bubowski)

Kapının açılması sırasında, bilgisayar simülasyonu yangın gazlarının daire dışına çıkışını ve daire içerisine doğru hava akımını göstermiştir. Bu simülasyon itfaiyecilerin olay yerindeki gözlemlerini teyid etmektedir. Daire içindeki ısı yayım oranının 500kW'ın üzerine hiç çıkmadığını görüyoruz. Bir diğer yandan merdiven boşluğunda oluşan ısı yayım oranı 5 MW'tır.

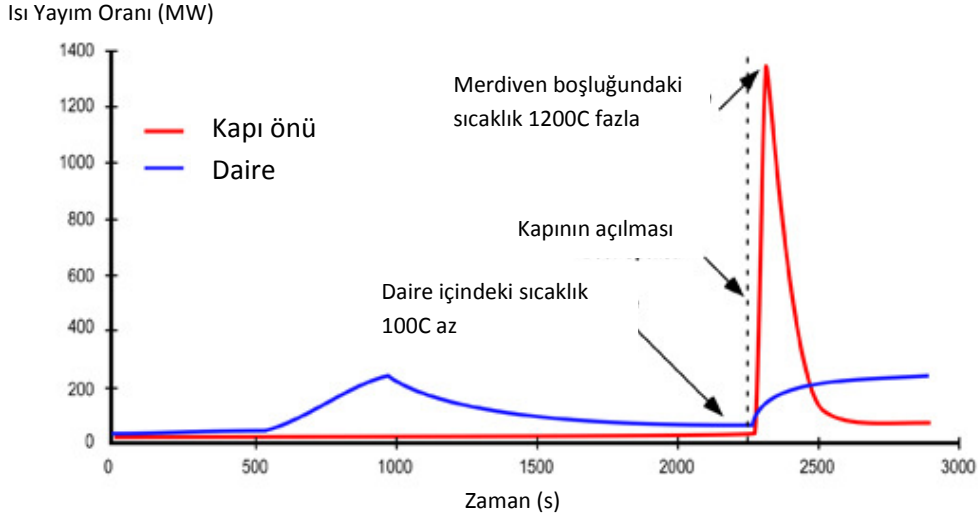
Şekil 4.2 Daire içindeki (Mavi)ve merdiven boşluğundaki (Kırmızı) sıcaklık.
(Grafik: Ed Hartin & Richard Bubowski)

Daire içindeki sıcaklık göreceli olarak düşük kalmıştır. Sümulasyonda alevli yanma (büyüme safhası) 500 saniye'den sonra başlamaktadır. Sıcaklık 8 dakikada 300°C ye ulaşmıştır. Bu dakikadan sonra sıcaklık kapı tekrar açılana kadar kademeli olarak düşmüştür. Bu demektir ki oda içindeki sıcaklık, piroliz gazlarının oluşmasına yetecek kadar uzun süre yüksek kalmıştır. Simülasyon, daire içinde alevleri yaklaşık yedi dakika boyunca besleyecek miktarda piroliz gazı ve CO üretildiğini göstermiştir.

Kapının açılmasından önce, daire içindeki sıcaklık 100°C'nin altına düşmüştür. Kapının açılmasından sonra merdiven boşluğundaki sıcaklık 1200°C'ye ulaşmıştır. Bu şartlar altında hayatta kalma imkanının olmadığı aşıkardır.
