建筑火灾案例： 发生在埃弗尔的隔热保温层火灾

作者：Karel Lambert

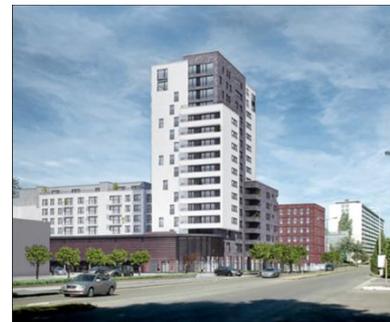
消防队到场后，发现建筑外墙一部分被砖块覆盖，另一部分被抹灰层覆盖（如图1所示），当时并没有弄清楚墙体的组成材料。

图1 建筑插图。墙体上白色的窗格是外抹灰层，而较暗的部分是砖。在左前方，可以看到边楼。图片由 A2RC 绘制。

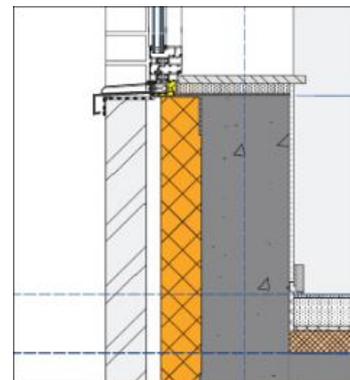
假设着火建筑是传统的砖砌墙：最里面是砖块或者混凝土，然后是隔热保温层（案例中为聚氨酯材料），最外层是站在街道上能看到的砖块（见图2）。

图2 砖砌墙的建筑细节。从左到右依次是：砖、空心腔、隔热层、混凝土墙。图片由 A2RC 绘制。

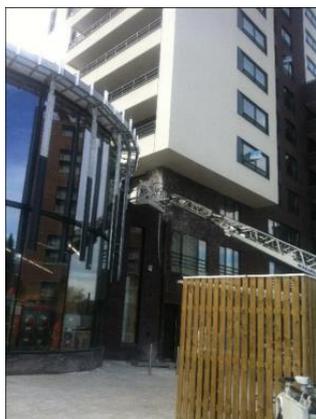
图3 Helihaven 消防站到达现场的情况。苏哈比消防站的消防员 (Schaarbeek crews) 正在用高压水带灭火。照片由 Pieter Maes 提供。

消防队升起了一台云梯消防车并铺设了一条高压水带，将水喷射到外墙面和空腔内进行灭火。

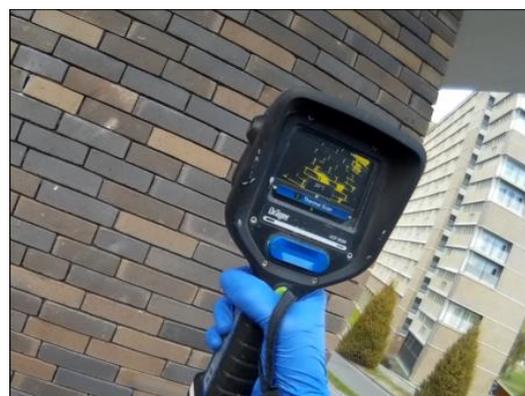
大约 30 秒后，热成像仪 (TIC) 观察到位于墙壁中心的一整块砖及与其接缝处再次高亮显示。砖块蓄热需要更长的时间 (在 4 到 9 分钟之间)，因此，指挥员们断定内部仍在阴燃，他们必须等穿刺水枪到位去扑灭保温层内的火焰。

图4 墙面看起来没问题。但是，热成像仪 (TIC) 清楚地显示有热量积蓄的迹象。接缝处和一些砖块呈高亮。照片由 Karel Lambert 提供。

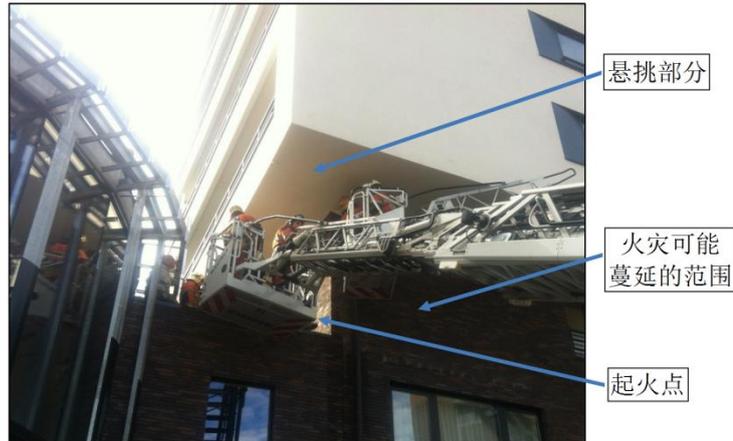
图 5 图片左侧，苏哈比 (Schaarbeek) 消防站的消防员正在云梯上开展工作。还有几名消防员在平屋顶上作业。火灾起火点位于屋顶和悬挑部分之间的砖墙上，底部蓝色箭头指示的墙体部分约 2 米宽。火灾有可能越过拐角向整个砖墙蔓延。照片由 Pieter Maes 提供。

火势缓慢但稳定地发展，但尚未清楚蔓延的范围。起火点位于一堵垂直墙体内（如图 5 底部箭头所示），现在在悬挑底端沿水平方向蔓延。

此外，火可能已经越过砖墙内部拐角，因此，在图 5 中间箭头指示的“火灾可能的蔓延范围”处还有阴燃。

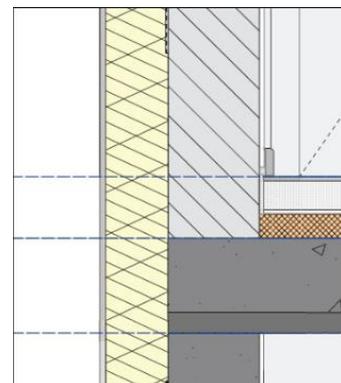
外墙真正的结构从外到里依次是：外抹灰层、EPS 保温层、混凝土。去除雨水管周围的抹灰之后，可以看到里面的保温层在阴燃。为了核查火焰在保温层内蔓延的情况，指挥员要求一名中尉负责清理雨水管周围的区域，这一任务需要使用救援链锯来切割隔热保温层。。

图 6 墙面抹灰部分的结构。从左到右依次是：外抹灰层，EPS 隔热保温层，混凝土层。图片由 A2RC 绘制。

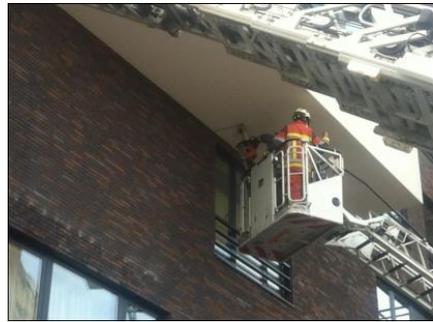
指挥员命令一个小组沿墙体向下移动五米，直至悬挑下方，再次对隔热层进行切割。同样地，他们需要核查火灾是否已经蔓延到此处 (见图 7)。操作完成后，该组消防员报

告火势已经经过此点，这表明火灾已经在水平方向上蔓延超过 6m。

图 7 消防员在悬挑下方使用救援锯进行切割。
照片由 Pieter Maes 提供。

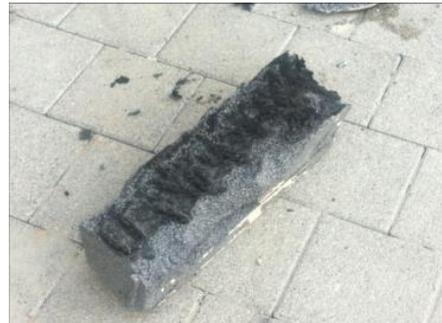
很快，消防员就报告火势已经在雨水管周围蔓延，此处离外墙转角约半米远。然而在清除了 50cm×50cm 后发现，火势已经蔓延出了这个区域。烟渍以及部分已经熔化和变色隔热保温层也证明了这一点 (见图 8)。

图 8 EPS 隔热保温材料部分烧焦的照片。上半部分一直在阴燃，并且已经变黑了。剩余部分保持了原来的灰色。照片由 Pieter Maes 提供。

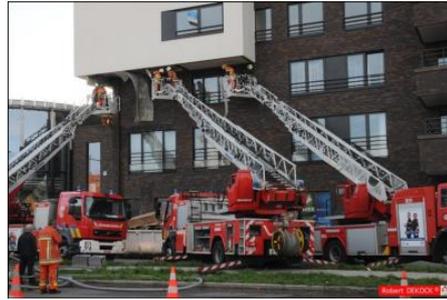
图 9 三辆云梯车正在清理外抹灰层和 EPS 隔热保温层。照片由 Robert Dekock 提供。

悬挑的其余部分损失更为严重，大部分的外墙表面抹灰被移除。从图 9 可看到一大片悬垂的抹灰层，在移除抹灰层过程中，通常可以看到干净且未燃烧的 EPS。但这并不意味着材料内部或保温层与混凝土之间没有阴燃。图 11 展示了几个部分的不同颜色：右边最远端是未过火的抹灰层，这部分是“挖沟”时保留下来的。紧挨着的是未燃烧的深灰色 EPS，在拐角处，EPS 隔热层已经被移除，浅灰色部分是裸露的混凝土。

为了实现战术目标，三组消防员同时开展作业。消防队很快成功地移除了过火的隔热保温层，从而隔离了火灾的蔓延。

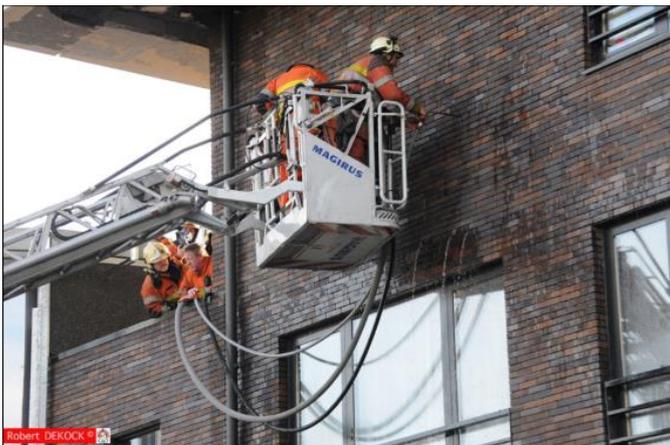
处置完成后，火灾损失相对有限。为部署穿刺水枪，在砖墙上钻了十几个孔，面积超 30 m²。

图 10 穿刺水枪的使用。首先，使用 Hilti 电钻在砖墙上钻洞。然后，使用穿刺水枪向内射水，水会流到隔热保温层上或渗透进去。图片显示，水正从排水孔流出。照片由 Robert Dekock 提供。

除了抹灰墙部位的火灾之外，消防员还在砖墙处钻了几个孔，并使用穿刺水枪来冷却砖块（见图 10）。

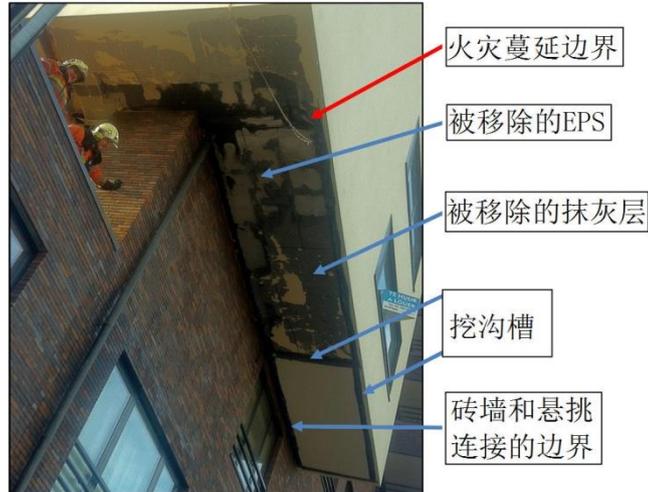
抹灰层损失要相对更多一些：悬挑底部几乎需要全部更换。火灾主要沿着垂直砖墙和水平 EPS 隔热层的连接处蔓延，因此最远只需要清除距离起火点 20-25 厘米的区域（见图 11）。

图 11 还显示了保温层阴燃的范围，大火在混凝土上留下了烟渍，红色的箭头表示火势蔓延的边界，消防队成功将火堵截在距离悬挑边缘约 20-30cm 处。

图 11 暴露出的悬挑部位的火灾损失。拐角处的黑点表示此处燃烧最猛烈。红色箭头表示火势蔓延至距边缘 20-30 厘米处。蓝色箭头表示消防员移除建筑材料的区域。照片由 Pieter Maes 提供。

一个很重要的细节是：悬挑底部的所有切口距离边缘只有几厘米。这样做是为了保持垂直墙体完好无损，也有便于事后修复。

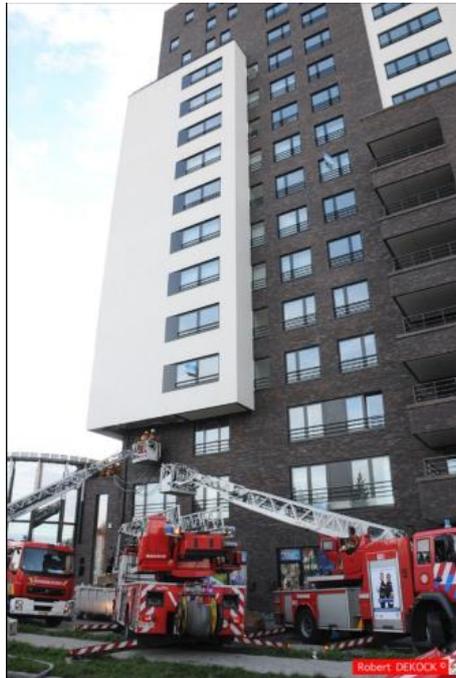
图 12 是建筑正视图，图片清楚地显示了如果火灾蔓延过悬挑边缘将会发生什么。

图 12 救援现场的正面图。照片由 Robert Dekock 提供。
