# 建筑火灾：发生在埃弗尔的隔热保温层火灾

翻译：橙色救援微信公众平台

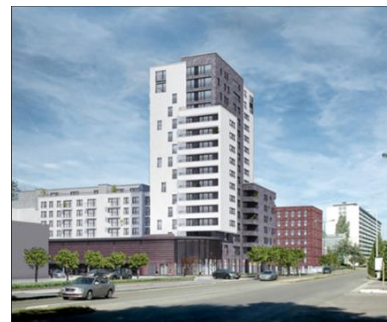
消防队到场后，发现建筑外墙一部分是砖，一部分是抹灰层（如图1所示）。墙体的内部构造材料从一开始并不是完全清楚。

图1 建筑插图。墙体上白色的窗格是外抹灰层，而较暗的部分是砖。在左前方，可以看到边楼。图片由A2RC绘制。

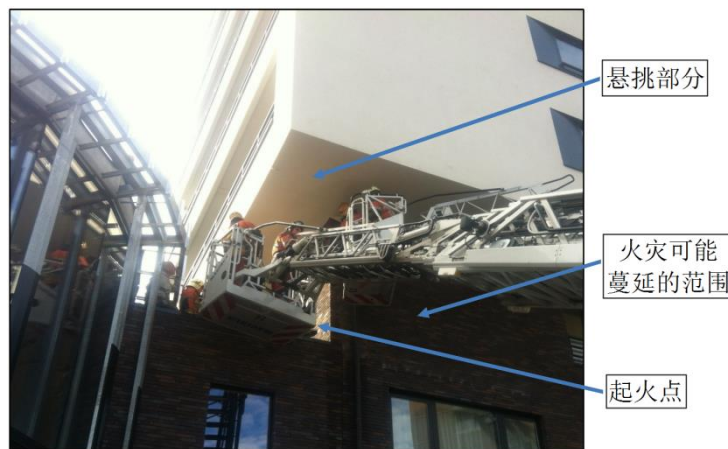
图 4 墙面看起来没问题。但是，热成像仪（TIC）清楚地显示有热量积蓄的迹象。抹灰接缝处和一些砖块呈高亮显示。照片由 Karel Lambert 提供。

图 5 图片左侧，苏哈比（Schaarbeek）消防站的消防员正在云梯上开展工作。还有几名消防员在平屋顶上作业。火灾起火点位于屋顶和悬挑部分之间的砖墙上，底部蓝色箭头指示的墙体部分约 2 米宽。火灾有可能越过拐角向整个砖墙蔓延。照片由 Pieter Maes 提供。

火势发展缓慢但稳定，还不清楚火势蔓延的范围。起火点位于一堵垂直墙体内（如图 5 底部箭头所示），现在在悬挑底端的水平方向蔓延。

此外，火可能已经越过砖墙的拐角，因此，在图 5 中间箭头指示的“火灾可能的蔓延范围”处还有阴燃。

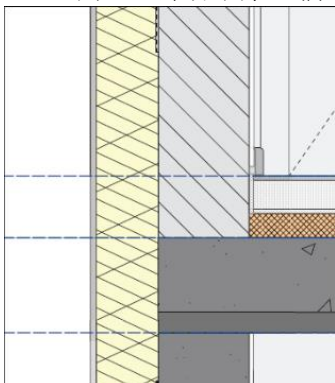
抹灰墙真正的结构从外到里依次是：外抹灰层、EPS 隔热保温层、混凝土层。去除雨水管周围的抹灰之后，可以看到里面的隔热保温层在阴燃。

图 6 抹灰部分的结构构成。从左到右依次是：外抹灰层，EPS 隔热保温层，混凝土层。图片由 A2RC 绘制。

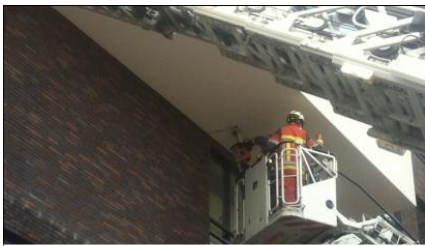
指挥员命令消防员继续沿着悬挑下面的墙体移动五米远，并在隔热保温层上再切割一次，他们需要再次核查火灾蔓延的范围（如图 7 所示），这需要花一些时间才能完成。

消防员再次报告，火势也已经蔓延过了这一点。这表面火灾已经在水平方向上蔓延超过 6m。后来证明，火势主要是沿着垂直砖墙和悬挑之间的连接处进行蔓延。

图 7 消防员沿墙体移动了 5 米，用救援链锯再次进行切割。照片由 Pieter Maes 提供。

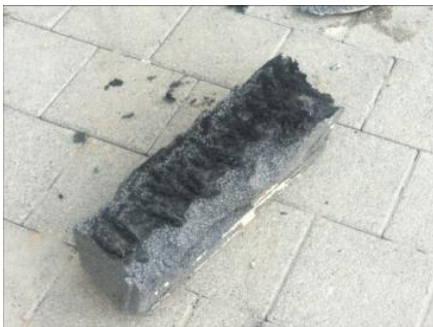
清除了 50cm×50cm 的区域后发现，火势已经超出了这个区域。烟渍以及部分隔热保温层已经熔化和变色也证明了这一点（如图 8 所示）。

图 8 EPS 隔热保温材料部分烧焦的照片。上半部分一直在阴燃，并且已经变黑了。剩余部分保持了原来的灰色。照片由 Pieter Maes 提供。

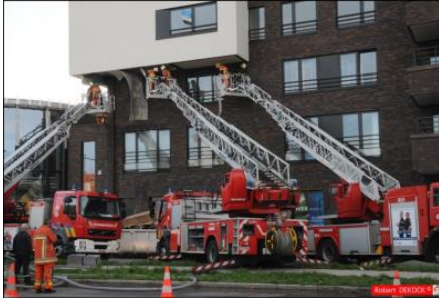
图9 三辆云梯车正在清理外抹灰层和 EPS 隔热保温层。照片由 Robert Dekock 提供。

图片未显示的其余悬挑抹灰层损失更为严重。大部分的外墙表面抹灰已经被移除。图 9 显示了一大片悬垂的抹灰层。在抹灰层移除之后，通常可以看到干净且未燃烧的 EPS。

需要区分砖和抹灰部分，与森林灭火一样，用锯切割的方式，在抹灰部分设置“防火隔离带”。当火被隔离并控制在一定范围内，就不会再蔓延了。

布鲁塞尔消防局的救援链锯是重要的工具，在切开第一道切口之后，第二道切口应与第一道切口保持平行，间距约为 15cm。然后移除两个切口之间的隔热保温层。

通过开凿两个平行切口并在切口之间移除可燃物以形成“防火隔离带”的战术，被称为挖沟槽。

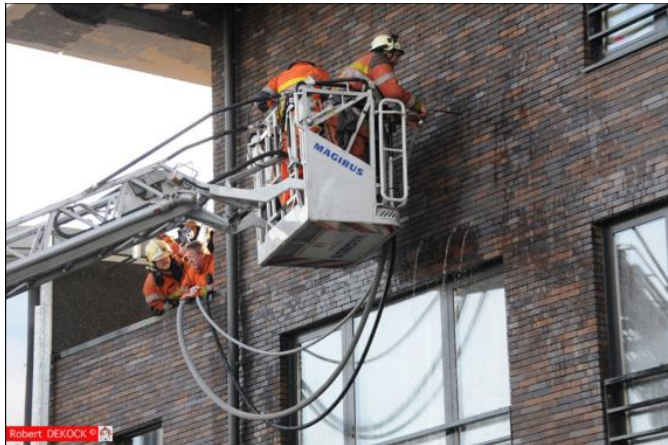
除了抹灰墙部位的火灾之外，消防员在砖墙部位，也采用在几个地方钻孔，并使用穿刺水枪来冷却砖块的战术（如图 10 所示）。

图 10 使用穿刺水枪。首先，使用 Hilti 电钻在砖墙上钻孔洞。然后，使用穿刺水枪向内喷水，水会流到隔热保温层上或渗透进去。图片显示，水正从排水孔流出。照片由 Robert Dekock 提供。

在经过有效的干预控制后，火势被控制在一定范围内。为方便使用穿刺水枪，在 30 平方米的面积上，钻了十几个孔，砖墙上有十几处被穿破了。

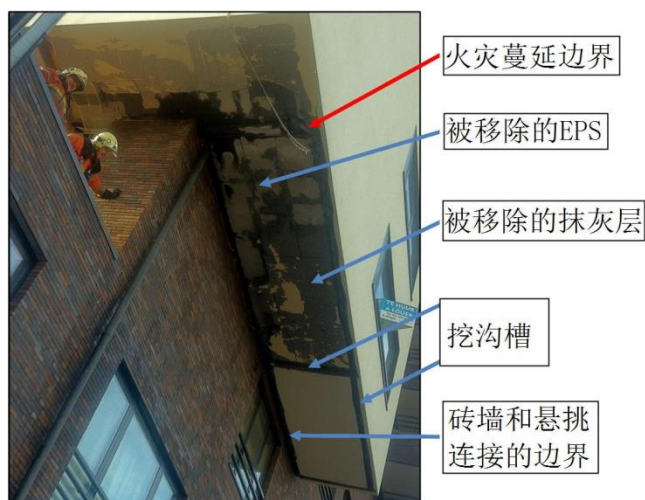
因此距离起火点最远的区域内只需要清除 20-25 厘米的区域（如图 11 所示）。

然而，这并不意味着材料内部或隔热保温层与混凝土之间没有阴燃。图 11 用不同颜色标注了几个部分。最右边是未燃烧的抹灰层，这部分由于采用挖沟槽战术才保留下来的。

紧挨着的部分，也有未燃烧的 EPS，未燃烧的 EPS 是深灰色。在拐角处的区域，可以看到浅灰色部分，这里的 EPS 隔热保温层已经被移除。裸露的混凝土是浅灰色。

图 11 裸露悬挑部位的损伤。拐角处的黑点表示此处燃烧最猛烈。红色箭头表示火势蔓延至距边缘 20-30 厘米处。蓝色箭头表示消防员移除建筑材料的区域。照片由 Pieter Maes 提供。

图 11 还显示了隔热保温中阴燃的范围，大火在混凝土上留下了烟渍。红色的箭头表示火势蔓延的边界。消防队成功地将火堵截在距离悬挑边缘约 20–30cm 处。

一个很重要的细节是：悬挑底部的所有切口距离悬挑的边缘有几厘米。这样做是为了保持垂直墙体完好无损。这也将有便于以后修复。

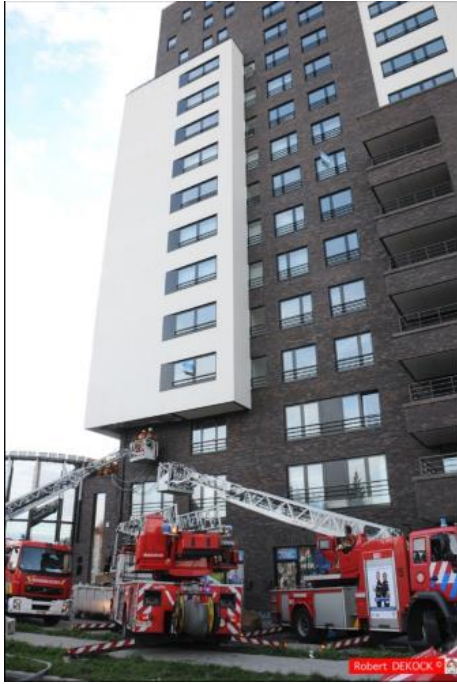
图 12 救援现场的正面图。照片由 Robert Dekock 提供。

图 12 是建筑立面图。图片清楚地显示了如果火灾蔓延至悬挑边缘，后果将不堪设想。
