İnşaat yangınları: Evere'de izolasyon yangını

1 Giriş

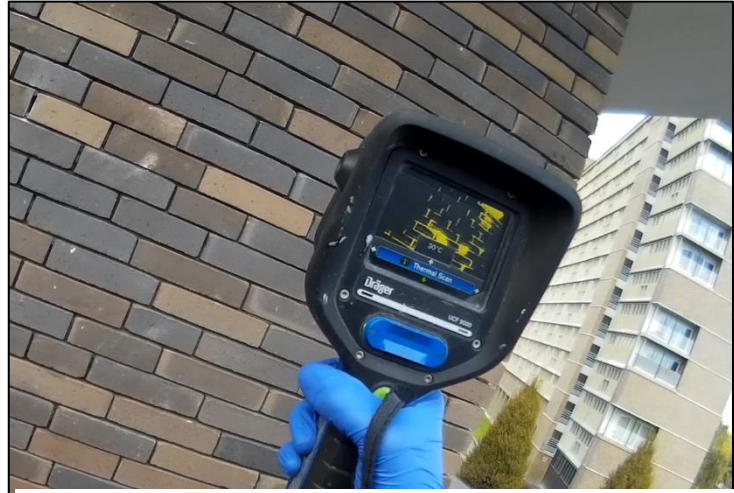
Operasyon sorumlusu, yüzbaşı ile birlikte düz çatıya daha yakından bakmak ister. İki itfaiyeci çatı ustası ekibine ve merdivenli araçtan sorumlu itfaiyeciye danışır. Yangın tamamen söndürülmüş gibi görünmektedir. Ancak termal kamera ile daha yakından bakıldığında, tuğla duvarda hala ısı kaydedilmektedir.

Ayrıca duvar ile konsol bölümü arasındaki bağlantıda bir sıcak nokta var. Dumanın duvar boşluğundan çıktığı yer burası olduğuna göre, bu olağandışı bir durum değil. Konsol bölümü betondan yapıldığı için itfaiyeciler yangının oraya sıçramasından hemen endişe etmiyor. Duvar yüksek basınç hortumuyla daha da soğutuluyor. Termal Kamera ekranda tamamen gri görünüyor ve artık ısı birikiminden eser yok.

Şekil 3 Duvar iyi görünüyor. Ancak termal kamera ısı birikiminin izlerini açıkça gösteriyor. Derzler ve bazı tuğlalar belirginleşiyor. (Photo: Karel Lambert)

Yaklaşık 30 saniye sonra, derzler termal kamerada tekrar belirginleşiyor ve ardından duvarın ortasında bulunan tuğlaların tamamı yanıyor. Ancak tuğlaların ısınması çok daha uzun sürmektedir (dört ila dokuz dakika arasında). Bu da itfaiyecilerin yangının hâlâ için için yanmakta olduğu sonucuna varmalarına yol açar. Yalıtım katmanındaki yangınla mücadele etmek için delici nozulları beklemeleri gerekecektir.

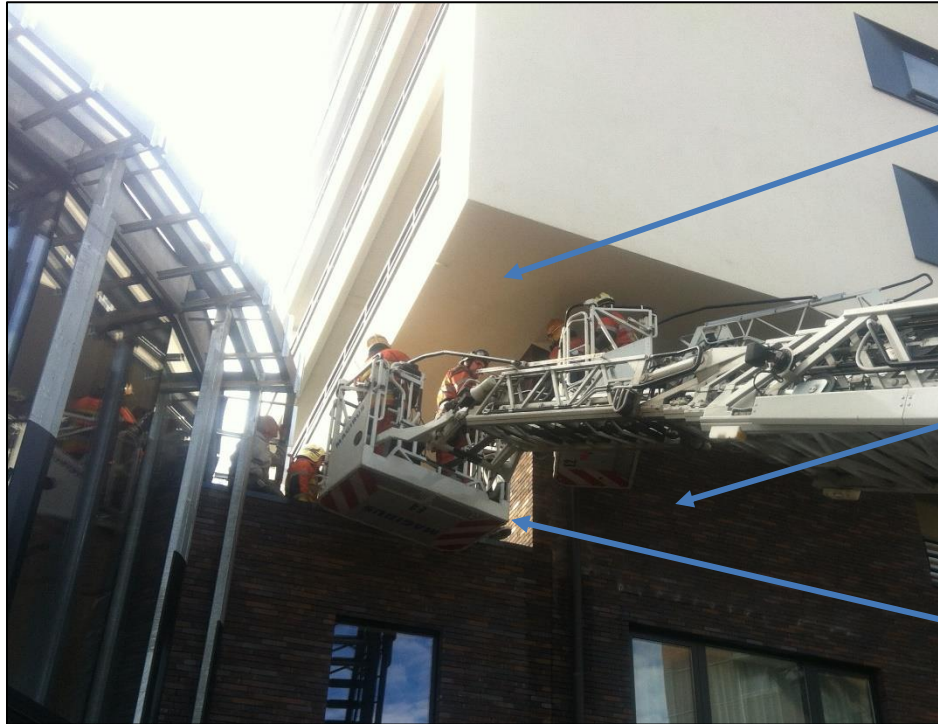
Schaarbeek istasyonu ekipleri istasyona vardıklarında çatı ustaları tarafından karşılandı. Bunlar iki bina arasındaki düz çatı bölümüne çatı kaplaması yerleştirmekle meşguldü. Kullandıkları şalomanın (Ç.N: metal uçlu pürmüz) alevi yanlılıkla tuğla duvara yönelmiştir. Bu da tuğla ile iç duvar arasındaki poliüretan yalıtımının yanmasına neden olmuştur. Ancak dış tuğla tabakası temiz havanın yangına ulaşmasını çok zorlaştırmaktadır. Bu da yangının için için yanmasına neden oluyor.

Şekil 4 Resmin solunda Schaarbeek istasyonunun merdiven ekibi çalışıyor. Birkaç itfaiyeci düz çatıda. Yangının başladığı yer, çatı ile konsol bölümü arasındaki tuğla duvar. Altındaki mavi okla gösterilen duvar bölümü yaklaşık 2 metre genişliğinde. Yangının köşeyi geçerek tuğla duvarın tamamına yayılma ihtimali vardır. (Fotoğraf: Pieter Maes)

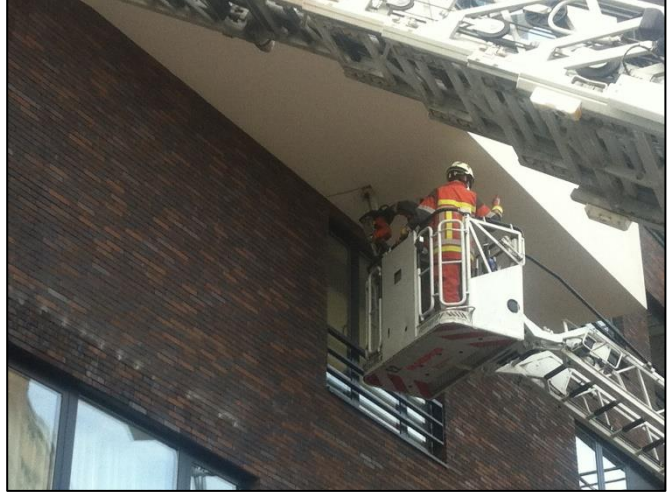
Daha sonra bir ekipten çıkıntının altındaki duvardan yaklaşık beş metre daha aşağıya inmesi ve yalıtımda bir kesik daha açması istenir. Yine yangının o kadar uzağa yayılıp yayılmadığını kontrol etmeleri gerekir (bkz. Şekil 7). Bunu yapmak biraz zaman alır ancak ekip yine yangının bu noktanın ötesine yayıldığını belirtir. Bu da yangının yatay olarak 6 metreden fazla ilerlediği anlamına gelmektedir.

Şekil 6 Ekip duvardan beş metre aşağı iner ve teknik kurtarma testeresiyle yeni bir kesim yapar. (Fotoğraf: Pieter Maes)

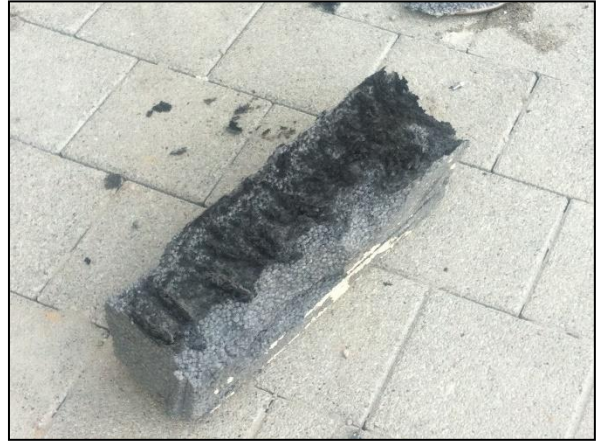
Kısa bir süre sonra ekipler yangının yağmur borusunun etrafındaki bölüme yayıldığını bildirir. Yağmur borusu yan köşeden yaklaşık yarım metre uzaklıkta yer almaktadır. 50 cm'ye 50 cm'lik bir bölüm temizlenmiştir ve yangın çoktan bu bölümün ötesine yayılmıştır. Kısmen erimiş ve rengi solmuş yalıtımla birlikte is lekeleri bunun kanıtıdır (bkz. Şekil 8).

Şekil 7 Kısmen yanmış EPS yalıtımının fotoğrafı. Üst kısım için için yanmış ve kararmış. Parçanın geri kalanı orijinal gri rengini korumuştur. (Fotoğraf: Pieter Maes)

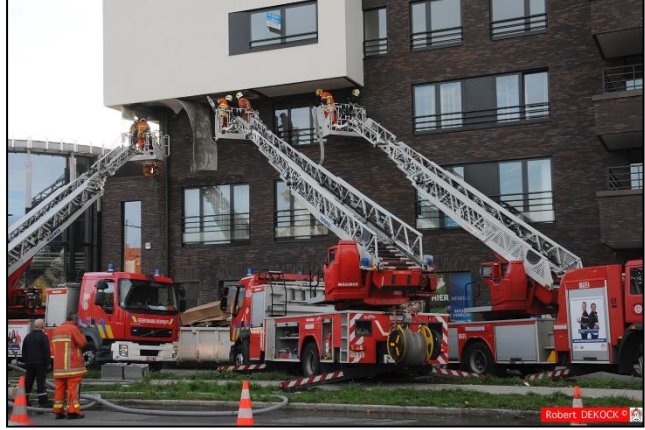
Şekil 8 Üç merdivenli araç sıva ve EPS yalıtımını temizlemek için çalışıyor. (Fotoğraf: Robert Dekock)

Aynı orman yangınlarıyla mücadelede olduğu gibi, sıvalı bölümlerde "yangın boşlukları" (Ç.N: Bir orman veya ot yangınının yayılmasını durdurmak amacıyla temizlenmiş veya sürülmüş araziden oluşan bir boşluk.) oluşturulur. Yangın ana hatlarıyla belirlendiğinde daha fazla yayılamaz. Bu, testere kesimleri yapılarak gerçekleştirilir. Brüksel İtfaiyesinin teknik kurtarma motorlu testereleri bu görev için kritik öneme sahiptir. İlk kesim yapıldıktan sonra, ilkinde paralel olarak yaklaşık 15 cm'lik ikinci bir kesim daha yapılır. Daha sonra iki kesim arasındaki yalıtım kaldırılır.

İki paralel kesim yapma ve kesimler arasındaki yakıtı kaldırarak bir "yangın boşluğu" oluşturma taktiğine kanal açma çalışmaları yapma denir. Bu taktik, gelecekte yanıcı yalıtım veya dış duvar kaplamalarında (için için yanan) yangınlarla karşılaşıldığında değerli olacaktır. Bu taktik yeni değildir. Geçmişte sandviç panellerden oluşan duvarlardaki yangınlarla mücadele ederken başarıyla kullanılmıştır.

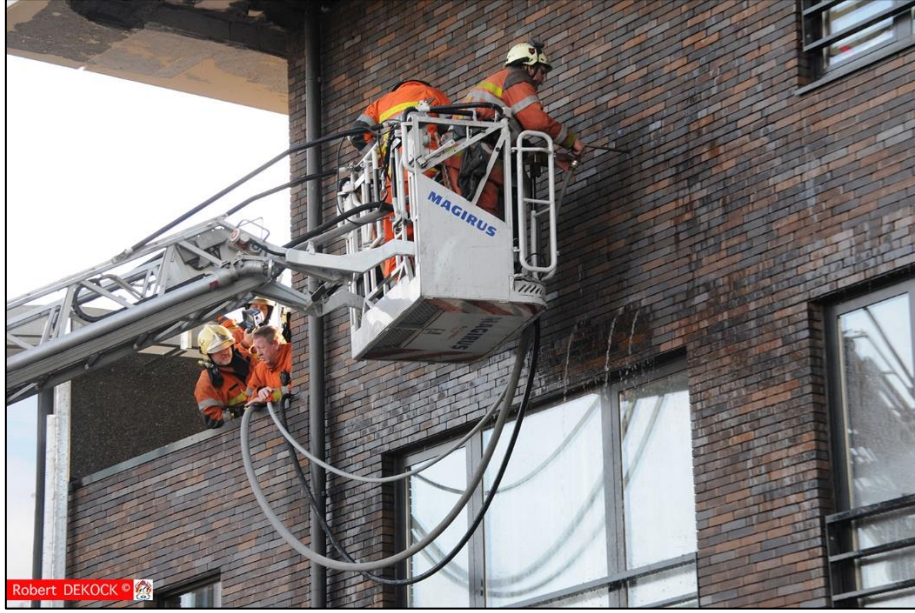
Şekil 9 Delici nozullar kullanımında. Önce elektrikli hilti kullanılarak tuğla duvarda bir delik açılır. Daha sonra içeriye su sıkabilmek için bir delici nozul kullanılır. Su, yalıtımın üzerinden/içinden aşağı doğru akmaktadır. Fotoğraflar, suyun tahliye deliklerinden geri aktığını göstermektedir. (Fotoğraf: Robert Dekock)

Sıva duvar bölümündeki yangının ana hatlarının çizilmesinin yanı sıra, tuğla bölüm birkaç yerde delik açılarak ve bir delici nozul yerleştirilerek halledilir (bkz. Şekil 10).

Müdahale bittikten sonra nihai zarar nispeten sınırlıdır. Tuğla duvar yaklaşık bir düzine yerden delinmiştir. 30 m²'lik bir alan üzerinde, delici nozulların kullanımına olanak sağlamak üzere bir düzine delik açılmıştır.

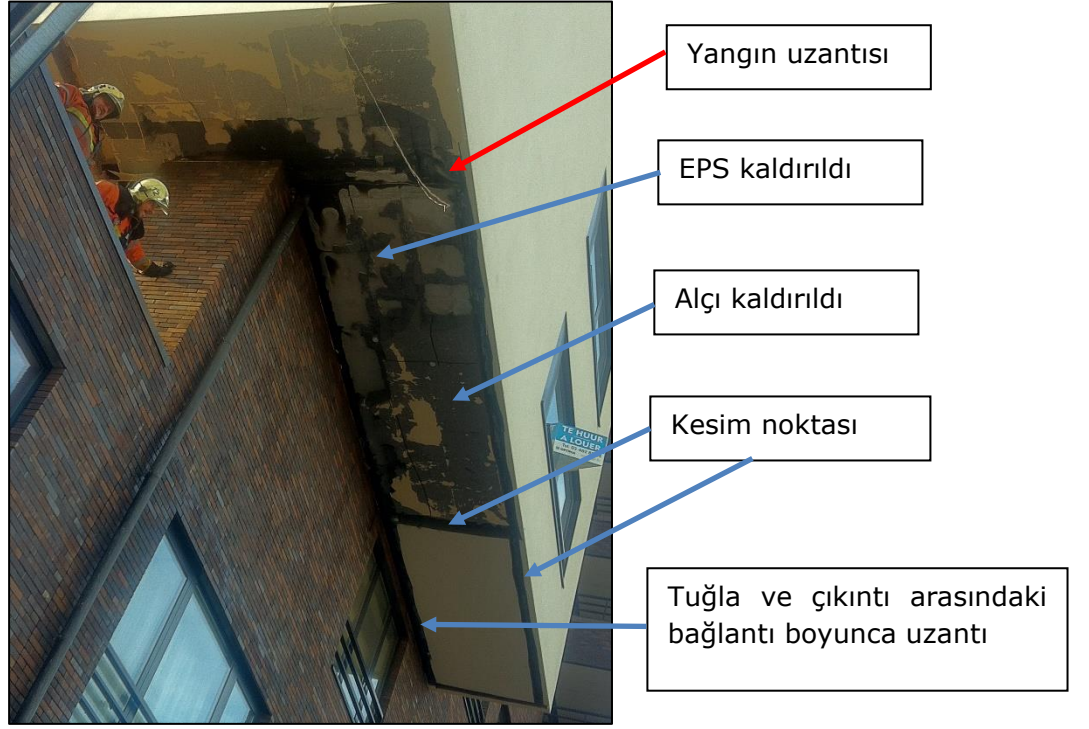
Sıvalı bölümlerde çok daha fazla hasar var. Çıkıntının alt tarafının neredeyse tamamen değiştirilmesi gerekiyor. Yangın öncelikle dikey tuğla duvar ve yatay EPS yalıtım bağlantısı boyunca ilerlemiştir, bu nedenle orijinal yangın yerinden en uzaktaki alanda sadece 20-25 cm'lik bir bölümün temizlenmesi gerekmiştir (bkz. Şekil 11).

Şekil 10 Çıkıntıdaki hasar açığa çıkmış. Köşedeki siyah nokta yanmanın en yoğun olduğu yeri göstermektedir. Kırmızı ok, yangının kenarın 20-30 cm yakınına kadar yayıldığını göstermektedir. Mavi oklar itfaiye ekiplerinin yapı malzemelerini çıkardığı farklı alanları göstermektedir. (Fotoğraf: Pieter Maes)

Çıkıntının geri kalanı daha ağır hasar görmüştür. Dış sıva geniş bir yüzey alanı boyunca sökülüştür. Şekil 9'da aşağı sarkan bir sıva bandı görülmektedir. Sıva kaldırıldıktan sonra genellikle temiz ve yanmamış bir EPS parçası görülebiliyordu. Ancak bu, malzemenin içinde veya yalıtım ile beton arasında için için yanan bir yangın olmadığı anlamına gelmiyordu. Şekil 11 bize farklı renklerde birkaç kesit göstermektedir. En sağda yanmamış sıva var. Bu bölüm kesim noktasıyla belirtilmiş. Bunun yanındaki bölümde yanmamış EPS var. Bu koyu gri bölüm. Köşenin etrafındaki alanda açık gri bir bölüm görülüyor. Burada EPS yalıtımı kaldırılmıştır. Açık gri renk açığa kalan betonun rengidir.

Şekil 11 aynı zamanda için için yanan yangının yalıtımda ne kadar ilerlediğini de göstermektedir. Yangın beton üzerinde is lekeleri bırakmıştır. Kırmızı ok yangının ne kadar ilerlediğini göstermektedir. İtfaiye yangını çıkıntının kenarından yaklaşık 20 ila 30 cm uzakta durdurmayı başarmıştır.

Önemli bir ayrıntı, çıkıntının altındaki tüm kesimlerin çıkıntının kenarından birkaç santimetre uzakta yapılmış olmasıdır. Bu sayede dikey duvarlar hasar görmeden kalmıştır. Bu da onarımları kolaylaştıracaktır.

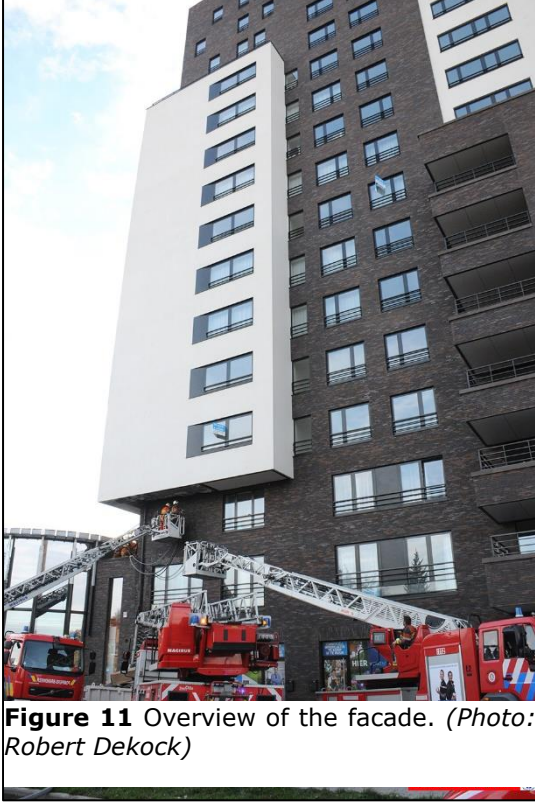
Figure 11 Overview of the facade. (Photo: Robert Dekock)

Şekil 12 bina cephesinin bir resmidir. Bu resim, yangın çıkıntının kenarına ulaşmış olsaydı ne olacağını açıkça göstermektedir.
