于克勒火灾

作者：Karel Lambert

1. 引言

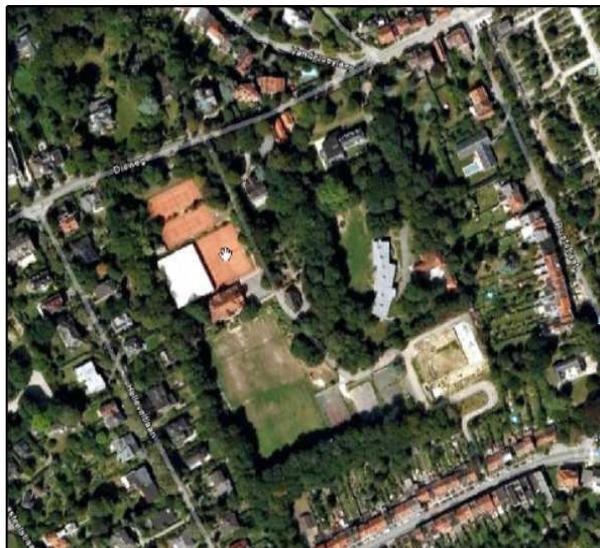
在Dieweg路和 St-Job's 路之间有几处建筑群，由于Dieweg路所处水平面比 St-Job's 高出很多，所以该区域面积较大且处在陡峭的斜坡上。因此起火建筑前方修建有回型弯道。后文会提到斜坡在此次事故中是一个关键因素，因为它妨碍了事故的火情侦察和情况研判。

图 2 火灾发生后拍摄的俯视图。上方是 Dieweg 路，下方是 St-Job's 路。图右下方可以清楚地看见建筑物前方的回形弯道。(来源：谷歌地图)

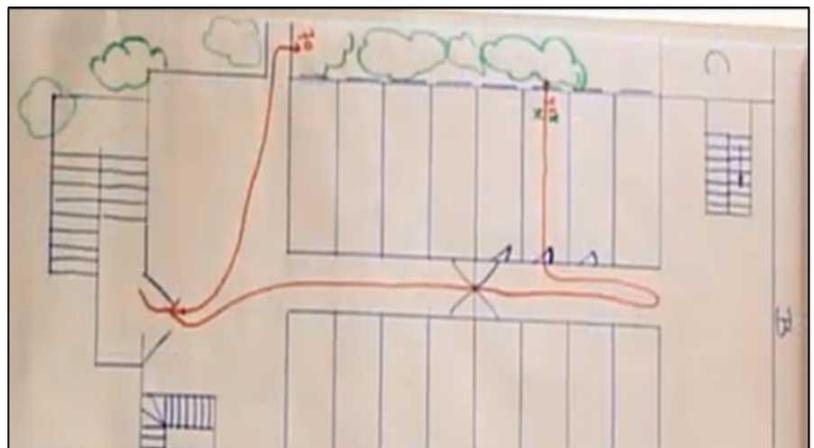
图 5 建筑 B 的平面图，水带由红线标出。70mm 在左，45mm 在右。70mm 旁两条垂直的蓝线是带顶走廊的起点，中间过道中部是一扇双开门【图片来源：罗伯特-德科克（Robert Decock）】

指挥员决定在 B 建筑办公室内再铺设一条 45mm 进攻水带，因为那里是扑救院内火势的最佳位置。B 建筑角落的 70mm 水带和办公室内的 45mm 水带足以阻挡院内火势（见图 5）。这种战术还有一个优势：操作 70mm 的小组可以掩护内部小组的撤退，如果（建筑）内部发生任何变化，他们只需要从窗口撤离，出窗后再向左走大约 20 米就可以遇到另一组，这意味着指挥员考虑过第二撤退路线。

现场总指挥离开建筑时，烟雾很薄几乎看不见，但当实习大队长进入建筑时，情况完全不一样。她很轻松地通过了几乎没烟的建筑前半部分，但一过那扇双开门（见图5），烟层突然变厚，迫使她摸着水带前进，过程中她察觉到两件事：1、房顶掉落大量碎片；2、建筑内部温度急剧上升。她能听见塔克尼耶与巴特塞尔交流的声音，似乎他们在尝试自救。她蹲坐在右侧楼梯墙旁（见图5），在15:28分发出了紧急求救信号，火场上的每个人都听见了。

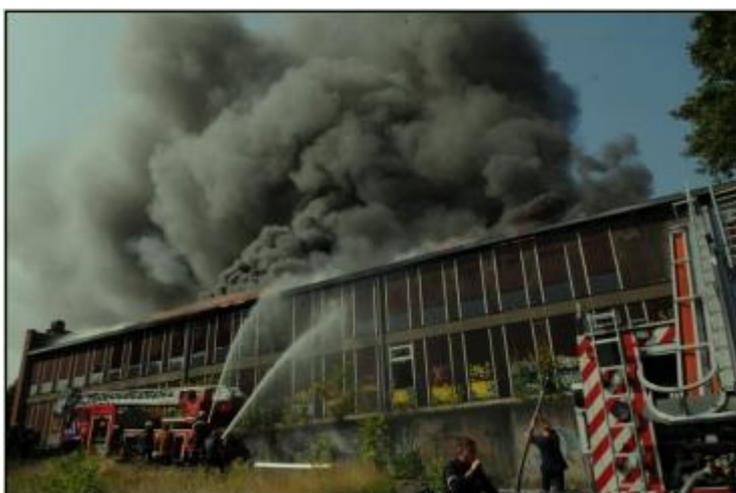
图6 B建筑一侧。整面只有一扇窗户没有被钉死，实习大队长从该窗户撤离。【图片来源：罗伯特-德科克（Robert Decock）】

救助另两名消防员的所有尝试均以失败告终，消防员塔克尼耶和巴特塞尔失去了自己的生命。巴特塞尔头部受到掉落物重创，塔克尼耶把他从过道拖到建筑另一侧，他们的求生通道被封上的窗户堵住。在最后，他尝试打开被封住的窗户，这一行动被外面的同志看见，图 6 展示了大家绝望地尝试冷却窗户，这也成为两人最终牺牲之处。

高度的差异也使得在底部的长墙处(窗户被封起来那边)救援人员看不清情况,在那儿是看不到建筑有沥青房顶的(见图6),而且那边还竖立着矩形的外墙,这更加阻挡了视线。

但当窗户被封钉起来时，这种认识就是错的，在这种情况下，我们只剩下一条撤退路线，安全系数大大降低。“废弃建筑”的标准处置程序应留有一个小组专门对窗户进行破拆。消防队一旦明确处置的是废弃建筑，应立即加派人手，通常情况下这一小组应有专门的技术装备，需要的话还应调派额外的云梯车，把内攻组附近的窗户都打开。在于克勒事故中，这个行动可以扭转乾坤。事后来看，首车到场 40 分钟后才发生烟气爆炸，可能有足够的时间破拆几个封板，为塔克尼耶提供救援通道。

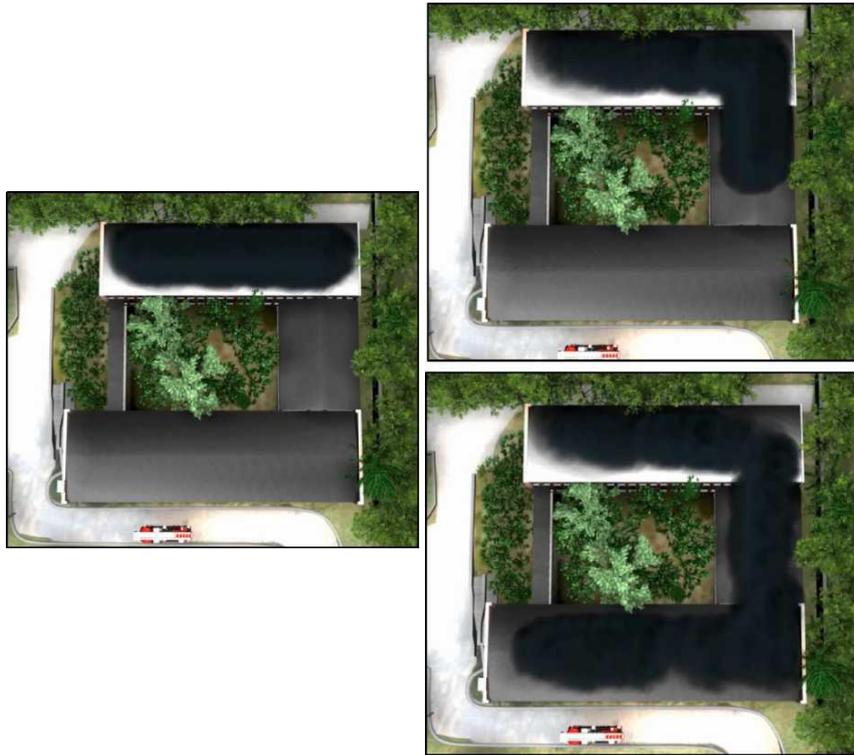
建筑 A、B、C 是相互连接的，它们的屋顶都稍有倾斜，烟气从建筑 A，通过 C 流动到 B 的中空天花板处。由于吊顶是由贴在框架结构上的石膏板构成，所以上方的空间与下方是完全分隔开的，火灾情况下，这种吊顶在 30 分钟内可以保持其结构稳定性，其存在的意义就在于阻止火势从办公室内部向吊顶蔓延，但吊顶内部空间烟气的流动却丝毫不受影响。由于石膏板上面有一层用于绝缘的矿物棉，导致内攻人员没有发现他们头顶上方还有一个独立的空间，而且在地面行进的消防员都没法注意到吊顶内部聚集的烟气。

建筑 A 内的火势处于全面燃烧阶段，并且产生了大量烟气，一部分流向室外，一部分聚集在建筑 C 的吊顶内。随后烟气继续在屋顶下方的空隙空间内蔓延至整个复合体（见图 7）。建筑 C 与 B 通过一扇大门相连，烟气多半是在大门上方的空隙空间蔓延的。

图7 建筑A的火灾使烟气聚集(左上图)。烟气浓度随温度的上升一起增加,烟气被挤入建筑C的中空空间,并在此处聚集(右上图)。一段时间后,建筑B的房顶下方空间也充满了浓烟,所有的中空空间内充满了可燃烟气与空气的混合物。

云梯车操作员随后证实:整个房顶都被掀起来了一下,建筑B的侧墙发生了倒塌,阻断了45mm水带小组的撤离路线。要掀起屋顶,要烟气爆炸产生的能量才行。也就是说,可燃烟气被点燃后造成了两个后果:先是猛烈的冲击波震塌了部分天花板,随后所有可燃物开始燃烧,导致室内温度急剧上升,明火出现前后情况的变化是显而易见的。

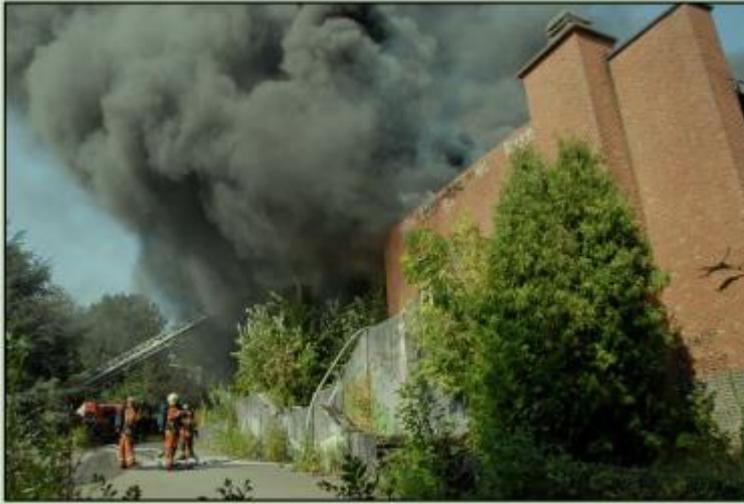
指挥员基本上不可能对火场进行有效的现场评估:建筑群位于一个十分陡峭的斜坡上,建筑A的一楼与建筑B的二楼在同一水平高度。要进入建筑B需要通过一外部楼梯到达其二楼。对于部署在斜坡下的队员们来说也是如此。这种结构的混乱,注定使指挥员无法对火场有清楚的认识,一个建筑群各个建筑的层数不同就很容易发生危险,之前已经因此发生了几起亡人事故(例如:樱桃街火灾)。

图8 建筑正面。注意看能通往第二层的外楼梯和长方形的砖墙，砖墙后方是图中无法看见的沥青屋顶。

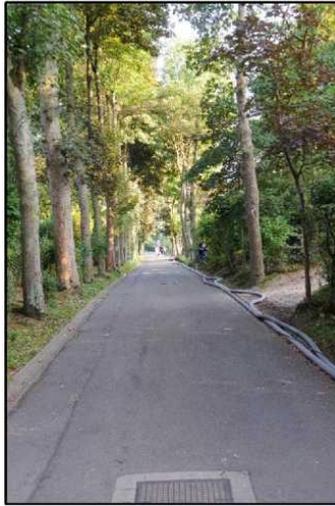
大约花了 15 分钟现场才有足够的供水，这段时间对布鲁塞尔消防来说是不同寻常的久，车与车之间，车与消火栓之间的距离过长，所以用了很多水带。除此之外，高度差还造成了很多压力损失，因此要用双倍的水带。

图 9 从消火栓到消防车的供水线路非常长。(图片来源: Robert Decock)

低，再加上地形倾斜度高，要保证充足的流量只有用双倍的供水水带。

初战到场的水罐车，车上水带不足，无法铺设供水线路。将传统的水罐车改造为多功能车，使得车上能放水带的位置更少——要把位置留给救援装备和破拆工具。而且铺设如此长的供水水带，本来就很罕见，虽然可以用云梯车后面的水带卷，但是长度也有限。

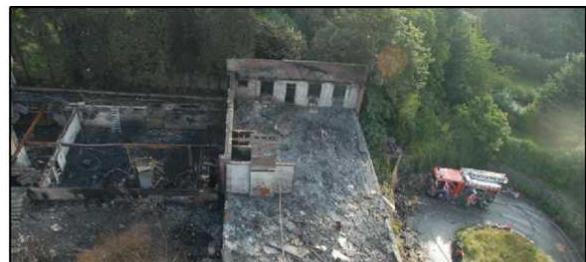
事故中的每栋建筑的底层都是钢筋混凝土结构, 上层则是轻型木结构。此类建筑在美国十分常见, 耐火等级很低, 稍微大一点的火灾都会将其烧塌。而且由于其构筑很轻, 冲击波对结构完整性的破坏更大。

图 10 火灾发生后拍摄的建筑 B 和 C 的俯视图。两个建筑的钢筋混凝土结构均未受到影响。上方的木质结构已经完全被烧塌了。建筑 B 的矩形外墙还有支撑房顶桁架的痕迹。这就意味着房顶与吊顶之间还有一定的空间。图中还可看到建筑后的树木和围墙, 鉴于此, 无法进行全方位的火情侦察。【图片来源: 匿名】

第二个问题就是建筑 B 的屋顶仅仅是靠自身重量来固定在承重墙上, 所以屋顶对保持其建筑结构完整性至关重要。建筑的原蓝图指出屋顶应该由金属预制板构成, 但实际上却是用木质的, 这对建筑

烟气爆炸产生的冲击波掀起了屋顶，把墙壁向外推，随即超压消退，屋顶回落，由于没有墙壁支撑，造成建筑部分结构倒塌，直接导致了中尉巴特塞尔的牺牲，鉴于此，建筑结构也是事故发生的一个重要因素。

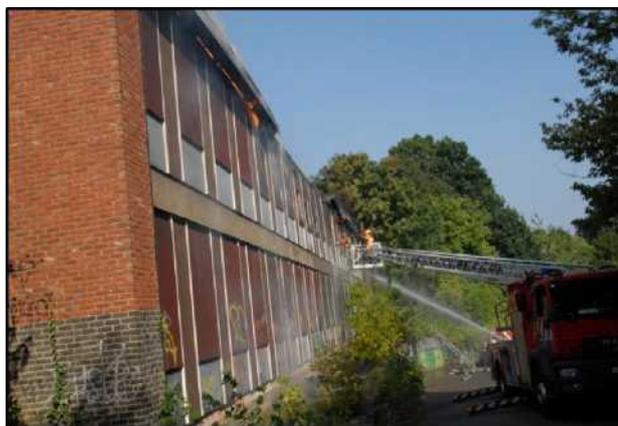
这个火场的另一个重要因素就是火灾发生在一栋废弃建筑之内。除开底层的一扇窗户外，建筑外墙上的窗户都被封钉了，钉窗户的胶合板常用于混凝土的塑形，所以非常结实。

外围人员一看到封板有动静就知道了被困人员的位置，有人在云梯车的梯斗内尝试把封板打开，但他们要克服几个不利因素：云梯车刚开始支腿是为了有效打击火势，而不是为了破拆某扇特定的窗户；开始破拆后发现封板不单单是钉在墙上，而是用螺丝在墙上固定住，而且二层均是用中间填充有矿物棉保温材料的双层封板，战友们绝望地在车斗内尝试破拆封板，但一切都太晚了。

图 11 建筑 B 的侧墙，可以清楚地看见密封窗户的木板。在远端可以看见组员们在云梯车车斗内尝试救援【图片来源：罗伯特·德科克（Robert Decock）】

一些国外的消防机构，对废弃建筑的火灾扑救有特定的处置程序。其中一个必须关注的事，就是封起来的窗户。在内攻时，我们潜意识里常认为内攻组有两条互相独立的撤离线路：第一是建筑入口；第二，在低层或中高层建筑中便是窗户。也就是说当内攻出现危险时，我们可撤离至窗户，外围的同志可以通过梯子对我们实施救援。
