于克勒的一起火灾

翻译：橙色救援微信公众号

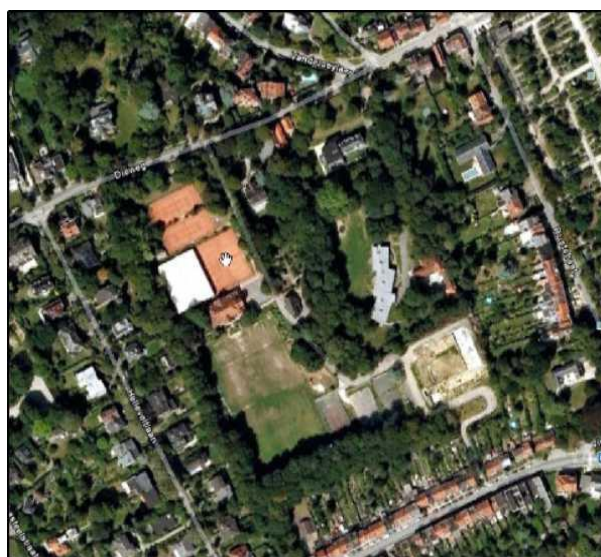
112 紧急电话中心在 14:42 分左右接警，称于克勒区有一起火灾。指挥中心随即按建筑火灾标准出动进行力量调派：2 辆水罐车、2 辆云梯车、1 辆指挥车和 1 辆救护车。首车从 Dieweg 路靠近，这是报警人提供的地址。但是随后才发现 St-Job's 离事故现场更近一些。在 Dieweg 路和 St-Job's 路之间有几处建筑群，由于 Dieweg 所处位置比 St-Job's 高出很多，所以该区域面积较大且处在陡峭的斜坡上，导致建筑前方都修建有回型弯道。后文会提到斜坡在此次事故中是一个关键因素，因为它妨碍了事故的火情侦察和情况研判。

图 2 火灾发生后拍摄的俯视图。上方是 Dieweg 路，下方是 St-Job's 路。图右下方可以清楚地看见建筑物前方的回形弯道。(图片来源：谷歌地图)

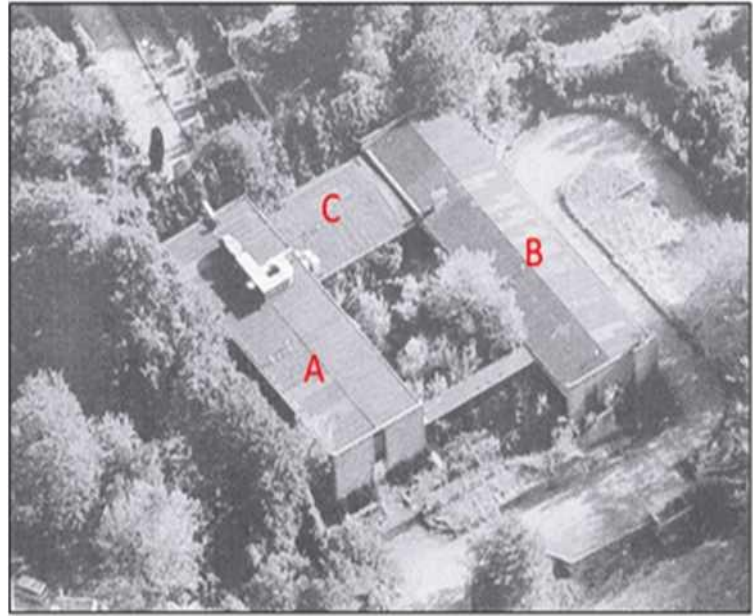
该建筑是三栋废弃建筑按“U”字型构成的大型建筑的一部分。如图 3 所示，除了建筑物，图中还清楚地展示出建筑所处的斜坡。最远端的建筑物称为 A，消防队到场时已处于全面燃烧阶段。跟 A 平行的建筑称作 B，B 与 A 宽度相同，但比 A 长 5m。到场时，B 尚未受到火势影响，也看不见烟。A 与 B 之间是院落（或天井），在院子后方还有建筑 C（16×13m）。在院子靠近公路一侧还有一个走廊将院子围起来，主要用于在雨天时从 A 到 B。三座建筑与走廊之间的院落面积为 432 m²。

图 3 火灾发生前，从左到右：A、C 和 B，也看得见茂盛的院落。（图片来源：未知）

所有的建筑都荒废了好几年，A、B 之间的植物过于茂盛，图 3 清楚地标明数目和灌木丛。整个院落变成了一个小森林，里面的植物和树最高长到了 15m。

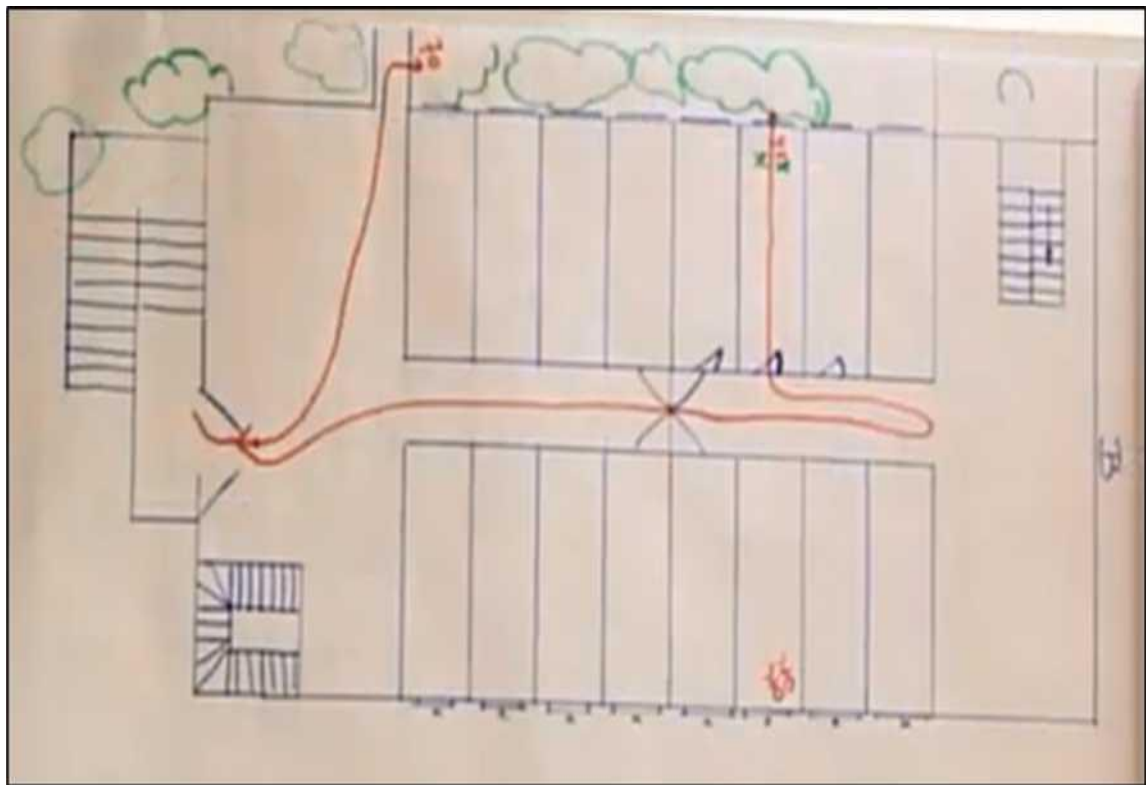
指挥员发现建筑 B 内并无起火迹象，并且在靠近天井一侧窗户是打开的，连窗框都没有。但另一侧就是完全不同的情况了：窗户被用于混泥土定型的胶合板封住。跟平常的封窗手段不同的是，这些板材不是钉在墙上，而是用螺丝拧在墙上的。建筑的一层和二层都是这种情况。

图 5 建筑 B 的平面图。水带由红线标出。70mm 在左，45mm 在右。70mm 旁两条垂直的蓝线是带顶走廊的起点。中间过道中部是一扇总指挥下令在 B 建筑办公室内再铺设一条 45mm 进攻水带，因为那里是扑救院内火势的最佳位置。B 建筑角落的 70mm 和办公室内的 45mm 水带足以阻挡院内火势。这种战术还有一个优势：操作 70mm 的小组可以掩护内部小组的撤退。如果（建筑）内部发生任何变化，他们只需要从窗口撤离，出窗后再向左走大约 20 米就可以遇到另一组。这意味着指挥员考虑过第二撤退路线。

现场总指挥离开建筑时，烟雾很薄几乎看不见，但当实习大队长进入建筑时，情况完全不一样。她很快地通过了几乎没烟的建筑前半部分，但一过那扇双开门（见图 5），烟层突然变厚，迫使她摸着水带前进。突然房顶开始掉落大量碎片，紧接着建筑内部温度急剧上升。她能听见下士 Tacqueniére 与中尉 Batselier 交流的声音，似乎他们在尝试自救。她蹲坐在右侧楼梯墙旁，随后在 15:28 分发出了紧急求救信号，火场上每个人都听见了。

由于实习大队长是在场的唯一一名女性，每个人都知道是谁被困。操作 70mm 水带的小组停止射水并开始搜救。但是，情况跟他们刚铺设水带时完全不一样，他们现在必须在浓烟之中摸索着前进。一开始，他们尝试找到中间过道，但最后却走到了图 5 中靠右的楼梯处。

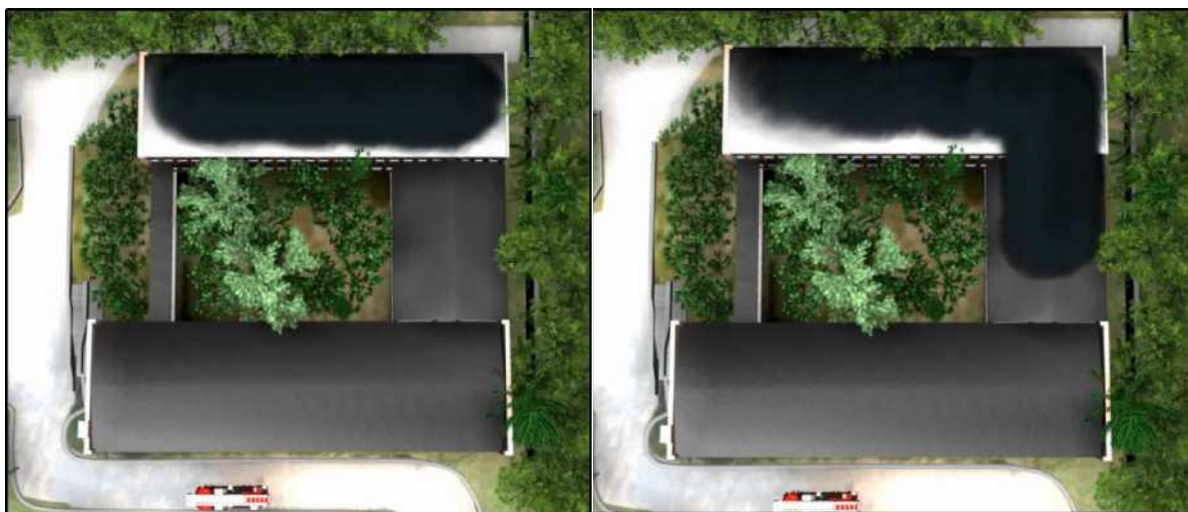
建筑 A、B、C 是相互连接的，它们的屋顶都稍有倾斜。烟气从建筑 A，通过 C 流动到 B 的中空天花板处。由于吊顶是由贴在框架结构上的石膏板构成，所以上方的空间与下方是完全分隔开的。火灾情况下，这种吊顶在 30 分钟内可以保持其结构稳定性，其存在的意义就在于阻止火势从办公室内部向吊顶蔓延。但是吊顶内部空间烟气的流动却丝毫不受影响。由于石膏板上面有一层用于绝缘的矿物棉，导致内攻人员没有发现他们头顶上方还有一个独立的空间。再者，任何在地面行进的消防员都没法注意到吊顶里面聚集的烟气。

建筑 A 内的火势处于全面燃烧阶段，并且产生了大量烟气。一部分流向室外，一部分聚集在建筑 C 的吊顶内。随后烟气继续在屋顶下方的空隙空间内蔓延至整个建筑（见图 7）。建筑 C 与 B 通过一扇大门相连，烟气多半是在大门上方的空隙空间蔓延的。

在某个时间点，建筑 A 内的可燃烟气被点燃，造成了烟气爆炸。烟气爆炸就是可燃烟气与空气混合后燃烧，会形成剧烈的冲击波。

图 7 建筑 A 的火灾使烟气聚集（左上图）。烟气浓度随温度的上升而一起增加，烟气被挤入建筑 C 的中空空间，并在此处聚集（右上图）。一段时间后，建筑 B 的房顶下方空间也充满了浓烟。所有的中空空间内充满了热烟气与空气的混合物

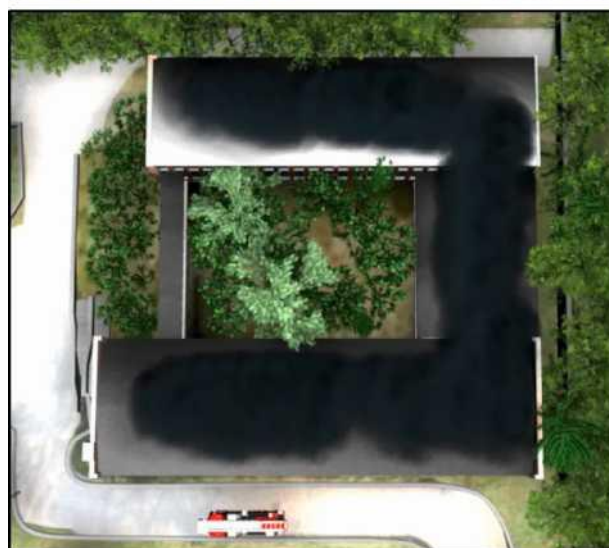
云梯车操作员在讲述中说道：整个房顶都被掀起来了一点，建筑 B 的侧墙发生了倒塌，阻断了 45mm 水带小组的撤离路线。估计是烟气爆炸产生的能量才能掀起屋顶。也就是说，可燃烟气被点燃后造成了两个后果：一是猛烈的冲击波震塌了部分天花板。接踵而来的火使所有可燃物开始燃烧，导致室内温度急剧上升。明火出现前后情况的变化是显而易见的。

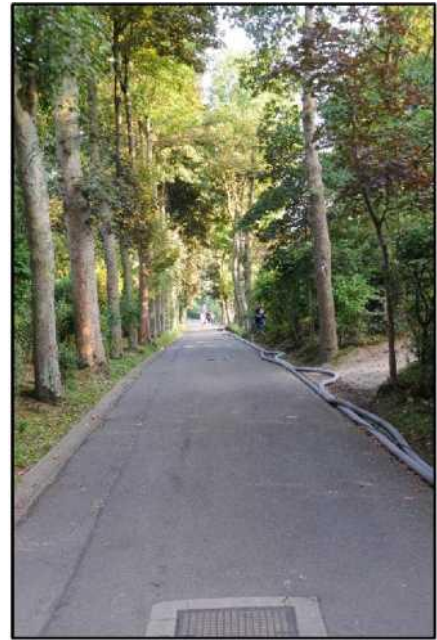
大约花了 15 分钟才有足够的供水，这段时间对布鲁塞尔消防来说是不同寻常的久。车与车之间，车与消火栓之间的距离过长，所以用了很多水带。除此之外，

图 9 从消火栓到消防车的供水线路非常长。

高度差还造成了很多压力损失，因此要用双倍的水带。

初战到场的水罐车，车上水带不足，无法铺设供水线路。将传统的水罐车改造为多功能车，使得车上能放水带的位置更少——要把位置留给救援装备和破拆工具。而且，铺设如此长的供水水带，本来就很罕见，虽然可以用云梯车后面的水带卷，但是长度也有限。

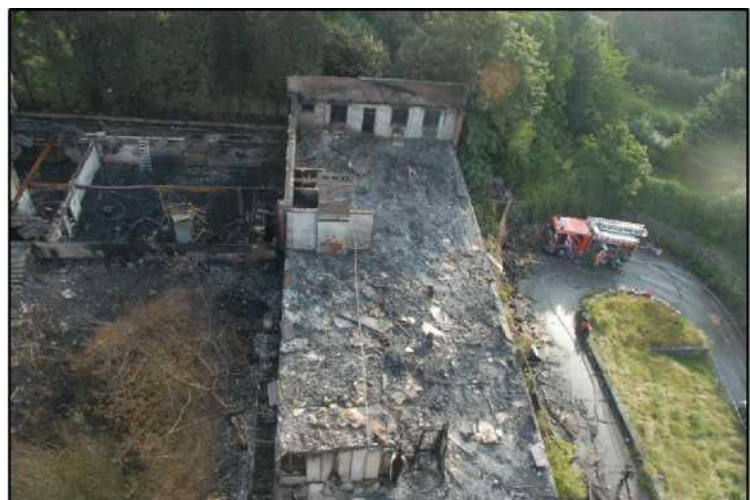
图 10 火灾发生后拍摄的建筑 B 和 C 的俯视图。两个建筑的钢筋混凝土结构均未受到影响。上方的木质结构已经完全被烧塌了。建筑 B 的矩形外墙支撑房顶桁架的痕迹。这就意味着房顶与吊顶之间还有一定的空间。图中还可看到建筑后的树木和围墙，鉴于此，无法进行全方位的火情侦察。(图片来源: Robert Decock)

事故中的每栋建筑的底层都是钢筋混凝土结构，上层则是轻型木结构。此类建筑在美国十分常见，耐火等级很低，稍微大一点的火灾都会将其烧塌。而且由于其构筑很轻，冲击波对结构完整性的破坏更大。

第二个问题就是建筑 B 的承重墙仅仅是靠屋顶的重量来固定位置的，所以屋顶对保持其建筑结构完整性至关重要。建筑的原蓝图指出屋顶应该由金属制预制板构成，但实际上却是用木质的。这对建筑结构来说是个很重要的改变，金属桁架要比木质的稳固得多，火灾荷载也比木质的小很多。

烟气爆炸产生的冲击波掀起了屋顶，把墙壁向外推。随即超压消退，屋顶回落，由于没有墙壁支撑造成建筑部分结构倒塌，直接导致了中尉 Batselier 的牺牲。鉴于此，建筑结构也是事故发生的一个重要因素。

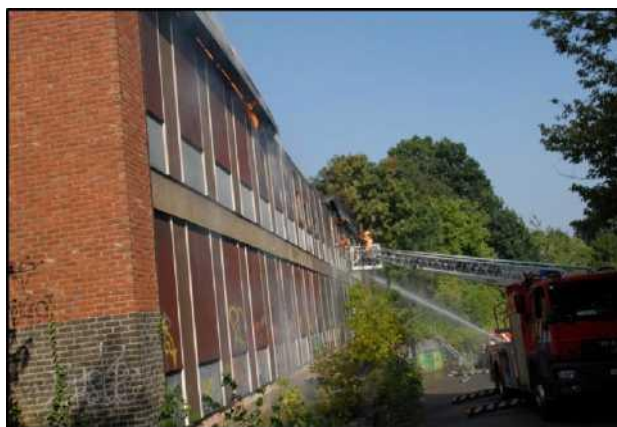
这个火场的另一个重要因素就是火灾发生在一栋废弃建筑之内。除开底层一扇外，建筑外墙上的窗户都被封钉了。钉窗户的胶合板常用于混凝土的塑形，所以非常结实。

外围人员一看到封板就知道被困人员的位置，有人在云梯车的梯斗内尝试把封板打开。他们要克服几个不利因素：云梯车刚开始支腿是为了有效打击火势，而不是为了破拆某扇特定的窗户；开始破拆后发现封板不单单是钉在墙上，而是用螺丝在墙上固定住，而且二层均是用中间填充有矿物棉绝缘材料的双层封板。战友们绝望地在车斗内尝试破拆封板，但一切都太晚了。

图 11 建筑 B 的侧墙，可以清楚地看见密封窗户的木板。在远端可以看见组员们在云梯车车斗内尝试救援（图片来源：Robert Decock）

但当窗户被封钉起来时，这种认识就是错的。在这种情况下，我们只剩下一条撤退路线，安全系数大大降低。“废弃建筑”的标准处置程序应留有一个小组专门对窗户进行破拆。消防队一旦明确处置的是废弃建筑，应立即加派人手。通常情况下这一小组应有专门的技术装备。需要的话还应调派额外的云梯车。内攻组附近的窗户都要打开。在于克勒事故中，这个行动可以扭转乾坤。事后来看，首车到场 40 分钟后，发生烟气爆炸，可能有足够的时间破拆几个封板，为下士 Tacqueniére 提供救援通道。
