# Ukkel

## Karel Lambert

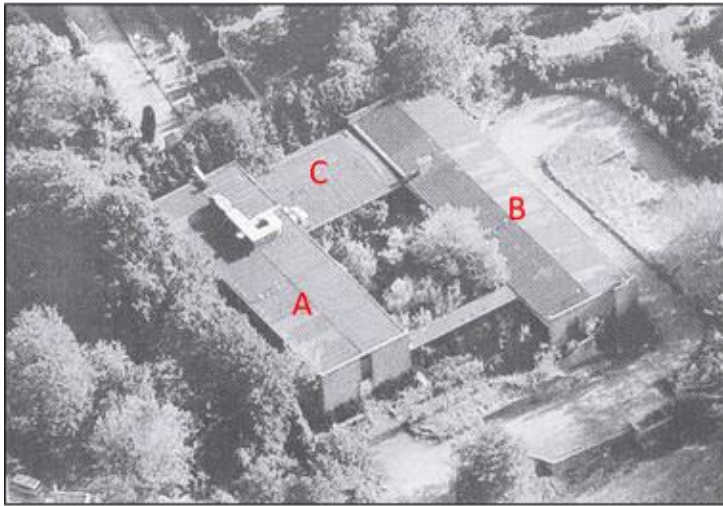
**Şekil 3** Binaların yangından önceki halini. Soldan sağa doğru A, C ve B binalarıyla beraber ormana dönüşmüş bahçe açıkça görülmektedir.

Tüm bu binalar birkaç yıldır terk edilmişti. A ve B binaları arasındaki bahçe tamamen bitkilerle kaplanmıştı. Orijinal bahçe ağaçlara dönüşmüştü. Şekil 3 açıkça ağaç ve çalıları göstermektedir. Bahçe 15m'ye varan ağaçlar ve bitkileriyle beraber küçük bir ormana dönüşmüştü

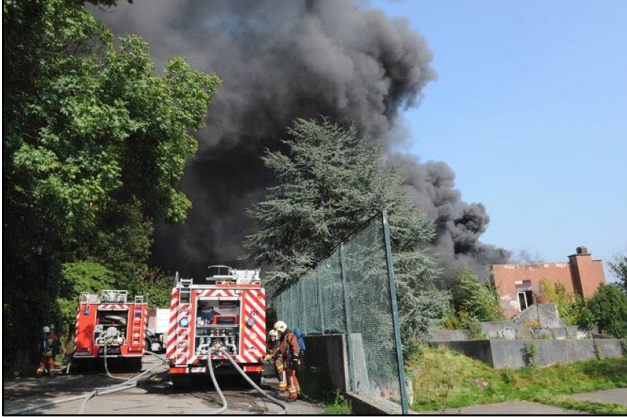
**Şekil 4** saat 15.32'de çekilen resim. A binası dumanın arkasında kalmış. Helihaven istasyonundan gelen yüzbaşı duman patlamasının ardından henüz B binasından çıkmış. İtfaiye ekipleri 40 dakika önce olay yerine vardığında B binası yangından hiç etkilenmemişti. (Fotoğraf: Robert Decock)

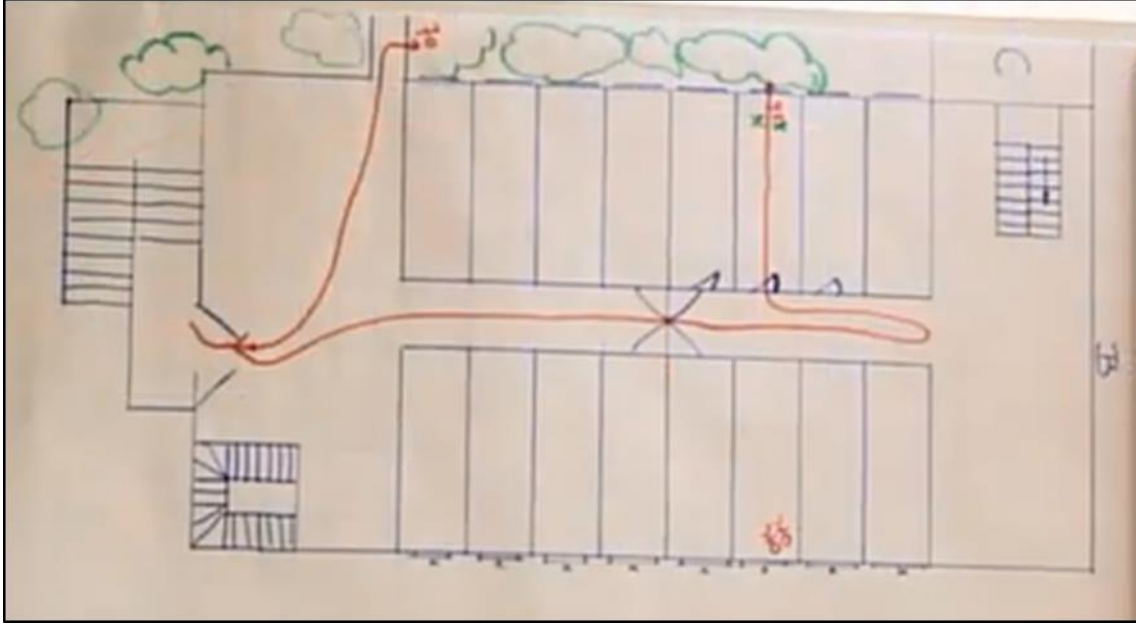
**Şekil 5** B binasının planı hortumlar kırmızı ile çizimiştir. 70 mm'lik hortum soldadır. 45 mm'lik hortum ise sağda. 70 mm'lik hortumun yanındaki iki mavi dikey çizgi kapalı yürüme yolunun başlangıcıdır. Orta koridorun tam ortasında çift kanatlı bir kapı vardır. (çizim: Bert Vandeneinde, [3] nolu kaynaktan alınmıştır)

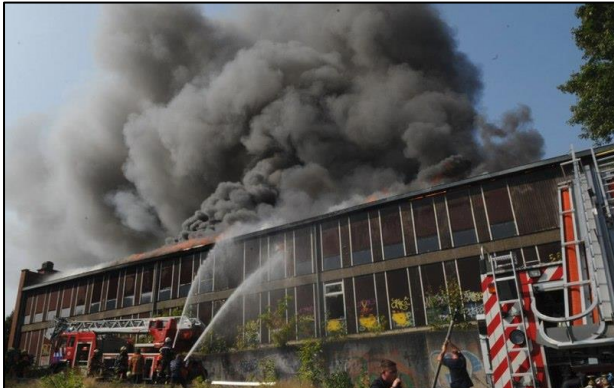
**Şekil 6** B binasının yan taraftan görünüşü. Biri hariç tüm pencereler kapatılmış durumda. Stajyer amir bu açıklıktan kaçtı. (Fotoğraf: Robert Decock)

kapatan kalasların üzerinden atlayarak aşağıya inebildi. Bir kat aşağıda ışık gördü. Işığa doğru devam etti ve binanın bu tarafında kapatılmamış tek pencereyi buldu. Bu pencereden atlayarak trajediden kendini kurtardı.

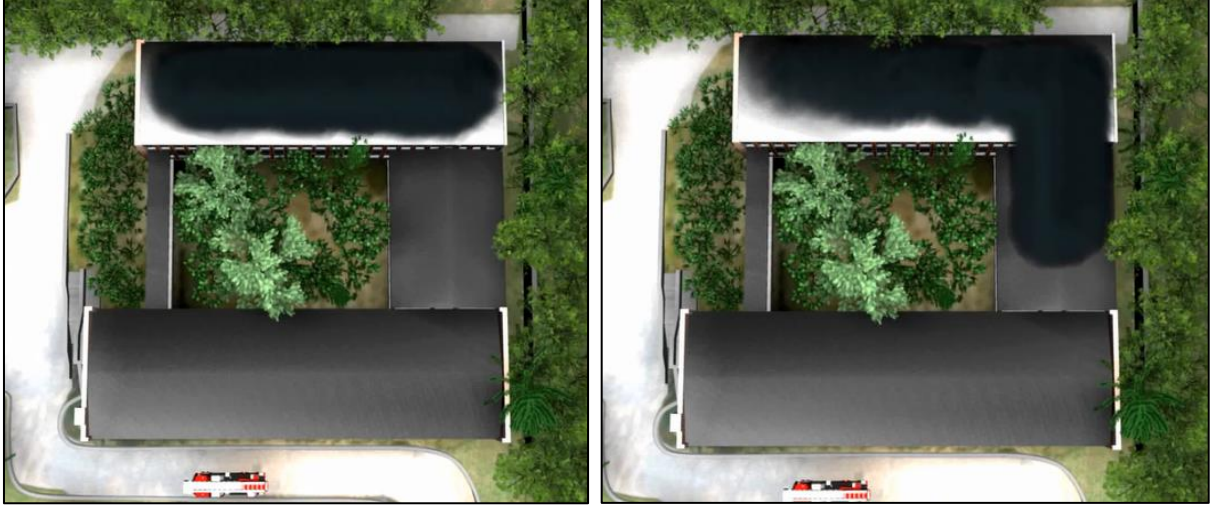
A,B ve C binalarının hepsi birleşiktir. Binaların hepsi düşük eğime sahip çatılara sahiptir. Duman A binasından C binası kanalıyla B binasının çatı boşluğuna sızmıştır. Asma tavanın üzerindeki boşluk altındaki kattan tamamen ayrılmıştır. Bu bir çerçeveye takılmış alçıpan levhalar aracılığıyla yapılmıştır. Muhtemelen çatı bir yangın durumunda 30 dakika bütünlüğünü korurdu. Yani çatının görevi ofiste bir yangın çıkması durumunda yangının çatıya sirayetini engellemektir. Bu koruma yöntemi aşağıdan yukarıya doğru yangın yayılımına yönelik bir tasarımdır. Bununla beraber çatı boşluğu içinde duman hiçbir engele rastlamadan yayılabilir. Alçıpan levhaların üzerine izolasyon için taş yünü konulmuştur. Bu nedenle ekipler üstlerinde boş bir alan olduğunu fark etmediler. Aynı zamanda bu boşluk içinde biriken dumanı alt katta çalışan ekiplerin fark etmesi olanaksızdır.

A binasındaki yangın tam gelişmiş bir yangındır. Yine de çok yüksek miktarda duman üretti. Bu dumanın bir kısmı dikey olarak yükseldi. Fakat bir kısmı da C binasının çatısındaki boşluğa sızarak burada birikti. Buradan duman tüm yapı kompleksinin çatı arasındaki boşluklara yayıldı. (bkz. Şekil 7) C binası B binasına geçit ile bağlıydı. Duman muhtemelen C binasına bu geçidin üzerindeki boşluktan sızdı.

Bir noktada A binasında bir tutuşma oldu. Bu tutuşma duman patlamasına neden oldu. Duman patlaması, ideale yakın duman hava karışımının alevlenmesiyle oluşan bir yangın gazı tutuşmasıdır.

**Şekil 7** A binasındaki yangın burada duman birikmesine neden olur(Sol üstteki resim). Duman konsantrasyonu dumanın sıcaklığıyla beraber artar. Duman C binasındaki boşluğa dolar. Burada duman birikmeye başlar (Sağ üstteki resim) Bir süre sonra B binasının çatısının altındaki boşluğa da duman dolmaya başlar. (altta sağdaki resim)Artık tüm boşluklar duman ve hava karışımı ile doludur.. (Şekil: [3])

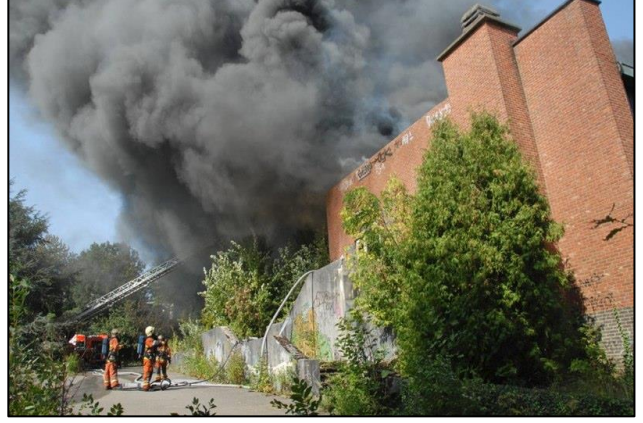
Olay yerinin değerlendirilmesi aşırı zor olmuştur. Binalar dik bir yamaca yapılmıştı. A binasının zemin katı B binasının birinci katıyla aynı seviyedeydi. B binasına giriş dış merdivenlerden yapılıyordu. Ekipler birinci kata çıkmış oluyordu. Dışarıda, yamacın alt tarafındaki ekipler için burası birinci kattı. Bu kafa karışıklığı olay yerinin doğru bir şekilde değerlendirilmesi açısından yıkıcı olmuştur. Kot farkı dolayısıyla farklı kat sayılarına sahip binalar tehlikeli bir şekilde kafa karıştırıcıdır. Geçmişte bu tarz binalarda bazı can kayıplı kazalar yaşanmıştır. (bkz Cherry road yangını)

**Şekil 8** Binanın ön taraftan görününü. Üst kata erişim sağlayan merdivene dikkat edin. Ayrıca dikdörtgen şeklindeki duvara dikkat edin. Bu duvarın arkasında görünmeyen eğimli bir çatı var. (Fotoğraf: Robert Decock)

Yükseklik farkı aynı zamanda uzun olan (kapatılmış pencerelerin bulunduğu) duvarın alt tarafındaki kişiler için durumun doğru şekilde değerlendirilmesini engellemiştir. Alt taraftan binaların eğimli bir çatıya sahip olduğu anlaşılammıştır (bkz şekil 6). Ön taraftaki dikdörtgen duvarlar bu izlenimi pekiştirmiştir.

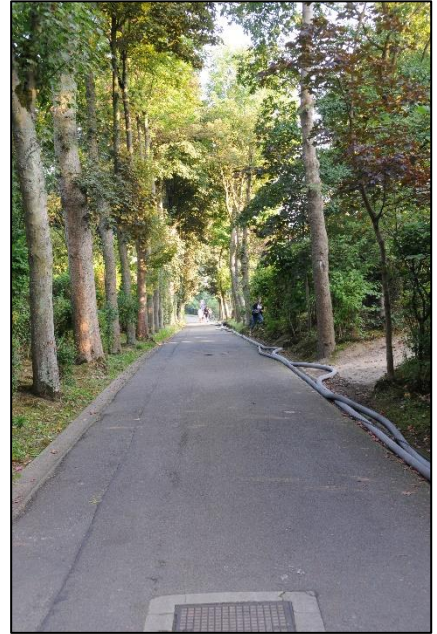
Yeterli su tedariginin saglanması 15 dakikayi buldu. Bu Brusel İtfaiyesi icin alıstılmadık derecede uzun bir suredir. Aracların ve hidrantların konumları arasındaki uzun mesafeler çok fazla hortum atılmasını gerektirmiştir. Bu, ilave basınç kayıplarına Bunun yanında yükseklik nedeniyle yaşanan basınç kayıpları bazı hatlarda çift hortum kullanılmasını gerektirmiştir.

**Şekil 9** hidranttın araca uzanan su tedarik hattı normalden çok daha uzundu.. (Fotoğraf: Robert Decock)

Olaydan sonra merdiven aracındaki çıkıkta sarılı hortum artırılmıştır. Aynı zamanda araçlardaki hortum sayısı da artırılmıştır. Hortumların demetler, zig zaglar ve hortum sepetlerinde taşınması nedeniyle her bir araca koyulabilen hortum miktarı artmıştır. Bunun yanında bu tip düzenlemeler klasik sarım hortumlara kıyasla hortumların daha hızlı açılmasına olanak tanımaktadır.

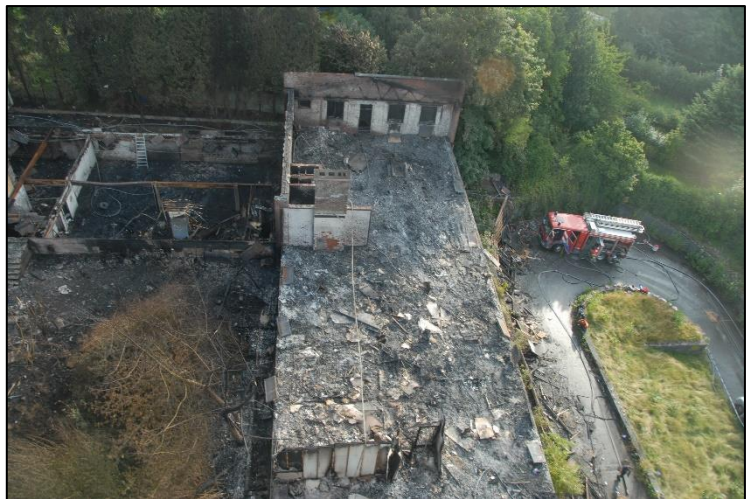
**Şekil 10** Yanmış B ve C binalarının yukarıdan aşağıya görünümü. Her iki binada da betonarme kısımlar hala sağlamdır. Üst taraftaki ahşap kısım ise tamamen yanmıştır. Dikdörtgen olan duvarda çatıyı destekleyen makasların kömürleşmiş izleri görülebilir. Bu bize çatı ve asma tavan arasındaki hacim hakkında bir fikir verir. Bu resim aynı zamanda binanın arkasındaki ağaçları ve çiti de göstermektedir. Bu nedenle 360 derecelik değerlendirme olay sırasında imkansızdı (Fotoğraf: bilinmiyor)

Ukkel'de her bir binanın zemin katı betonarme şeklinde yapılmıştır. Bunun üzerine ise hafif ahşap bir yapı konmuştur. Bu tarz yapılar ABD'de oldukça yaygındır. Karakteristik olarak yangın dayanımı çok zayıftır. Ciddi bir yangına maruz kaldıklarında hızla çökerler. Bunun yanında bir basınç dalgası çok daha fazla hasara neden olur. Sonuçta yapının ağırlığı çok düşüktür.

İlave bir konu da B binasının çatısının duvarlara neredeyse hiç sabitlenmemiş olmasıdır. Çatıyı taşıyan duvarlar, çatının ağırlığıyla ayakta duruyordu. Dolayısıyla çatı yapısal kararlılığın korunması için çok önemli bir elemandı. Binanın orijinal planında prefabrik metal bir çatı yapısı kullanılacağı belirtilmiştir. Gerçekte ise prefabrik ahşap bir yapı kullanılmıştır. Bu bina yapısındaki önemli bir değişimdir. Bunun yanında ahşap çatı makasları yangın yükünün artmasına neden olmuştur. Eğer yapı çelik olsaydı böyle birşey söz konusu olmayacaktı.

Duman patlaması bir basınç dalgası yarattı. Bu basınç dalgası çatıyı kaldırdı ve duvarı dışarıya doğru itti. Bir iki saniye sonra basınç dalgası ortadan kalktığına çatı geri düştü fakat artık bir duvarla desteklenmiyordu. Bu nedenle yapının bir bölümü çöktü. Bu çökme teğmen Batselier'in ölmesine neden oldu. Bu bağlamda olayın gelişiminde yapı türü oldukça önemli bir rol oynamıştır.

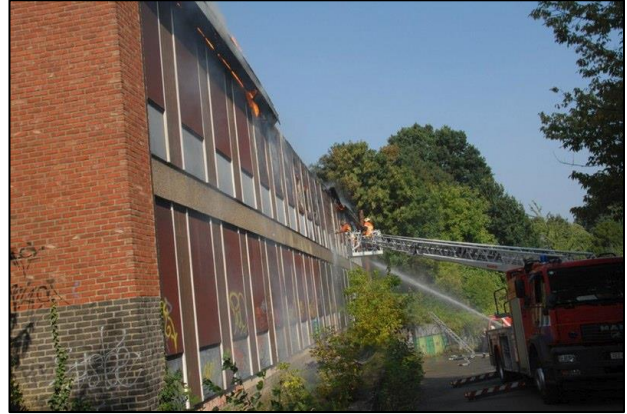
Bu yangına özgü bir diğer konu da yangının terk edilmiş bir binada yanması ve bu binanın (zemin kattaki tek bir pencere hariç) tüm pencerelerinin panellerle kapatılmış olmasıdır. Pencereleri kapatmakta kullanılan plywoodlar beton dökerken kalıp olarak kullanılan cinstendi. Yani levhalar çok sağlamdı.

**Şekil 11** B binasının yan duvarının görünüşü. Pencereleri kapatan ahşap levhalar açıkça görülmektedir. Uzakta itfaiye ekipleri merdivenin sepetinden bir kurtarma girişiminde bulunmaktadır. (Fotoğraf: Robert Decock)

Ekipler, bir levhanın hareket ettiğini gördüğü anda sıkıntı yaşayan ekibin yerini de öğrenmiş oldular. İtfaiyeciler bu levhaları sökmeye çalıştılar. Bu merdiven aracının sepetinden yapılmak zorundaydı. Dışardaki ekipler ilave bir engelle daha karşı karşıya kaldılar. Merdiven aracı belirli bir levhayı sökmek için değil yangına müdahale etmek için tabyalanmıştı. Sonrasında levhaların duvara çivilenmediği fakat vidalandığı ortaya çıktı. Üst kattaki tüm pencerelerde çift levha kullanılmış ve aralarına taş yünü doldurulmuştu. Merdiven aracının sepetinde itfaiyeciler çaresizce levhaları sökmeye uğraştı (bkz şekil 11) Yardım çok geç geldi. Çok geçmeden sepetteki itfaiyeciler kurtarma çabalarının başarısız olduğunu anladılar.

Pencereler levhalarla kapatıldığında bu kabul artık geçersizdir. Böyle bir durumda sadece tek bir kaçış yolumuz kalmıştır. Bu daha düşük bir emniyet seviyesinde çalıştığımızı gösterir. "metruk binalar prosedürüne" göre bir ekip sadece kapatılmış pencereleri açmakla görevlendirilecektir. İtfaiye teşkilatının terk edilmiş bir binayla karşı karşıya kaldığı anlaşıldığı anda ilav bir ekip olay yerine gönderilmelidir. Çoğu zaman bu ekip bahsedilen görev için yanına ilave teknik malzeme alır. Eğer gerekirse ilave bir merdiven aracı da gönderilir. Birkaç pencere açılır ve pencerelerin yeri dahilinde çalışan ekiplere bildirilir. Ukkel olayında bu işlem büyük bir fark yaratabilirdi. Duman patlaması olay yerine ilk ekibin varışından 40 dakika sonra gerçekleşti. Muhtemelen olay yerinde birkaç levhayı çıkarmak ve onbaşı Tacqueniere'e bir çıkış yolu açmak için yeterli zaman mevcuttu.
