# **Construction Fire In Brussels: Smoldering fire of polyurethane**

#### 1 Introduction

## 2 Call for suspicious smoke in Brussels

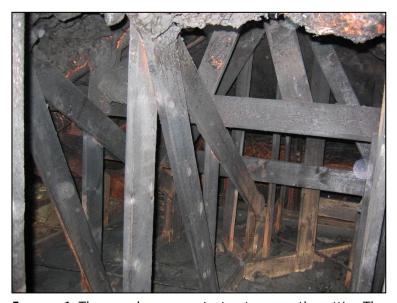
다락방은 거미줄처럼 연결된 나무 서까래가 지붕을 지탱하고 있는 좁은 공간 이었습니다(그림 2). 하지만 진압대원들은 좁은 공간에서 움직여야했고 SCBA를 착용한 진압대원들이 다락방에서 움직이기 위해서는 많은 어려움을 극복해야 했습니다.

**Image 1** The wooden support structure on the attic. The space between the rafters was rather limited. Because of this, the liberty of moving for the firefighters carrying SCBA was limited as well. (*Picture: Diksmuide Fire Department*)

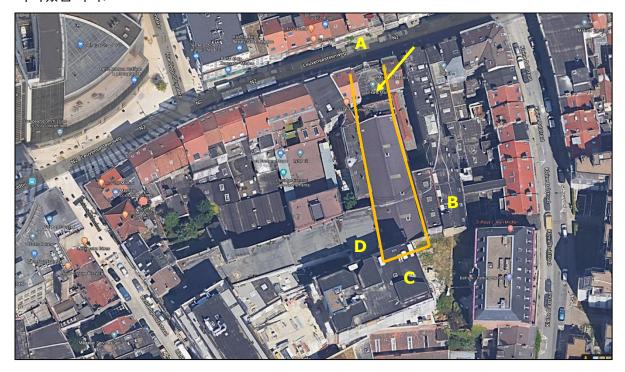
**Image 3** Aerial picture of the buildings around the *Mirano*. The yellow arrow indicates the front part of the building. Underneath the yellow arrow, the rectangular roof of the dancing is visible. (Source: google maps)

연방 경찰 드론 부대는 그날 공동 대응 출동하여 소방대원들과 같이 활동하였습니다. 그들은 높은 곳에서 이미지를 제공해 달라는 소방관들의 요청에 따라 드론을 매우 빠르게 이륙시켰습니다. 이 이미지들은 그림 4에서 보이는 것처럼 건물의 복잡한 구조를 볼 수 있게 하였습니다. 이 경우에 중요한 것은 다락방 위의 박공 지붕이 건물정면에서 20~30m 떨어진 곳에 위치하고 있다는 것입니다. 그 곳은 턴테이블 사다리차가 닿을 수 없는 곳이었습니다.

드론 영상을 통해 지붕 재질이 성형된 강판(profiled steel)으로 되어 있는 것이 선명하게 보였습니다. 지붕의 용마루(ridge)에서 화재가 발생하였습니다. 이것은 연기가 발생하는 곳과 그위치의 강판 변색으로 확인할 수 있었습니다. 불꽃은 보이지 않았습니다. 화점은 약 1m 정도 뻗어 있었습니다. 옅은 색의 연기가 지붕에서 피어오르고 있었고 열화상 영상에서는 온도 축적이 관찰되지 않았습니다.

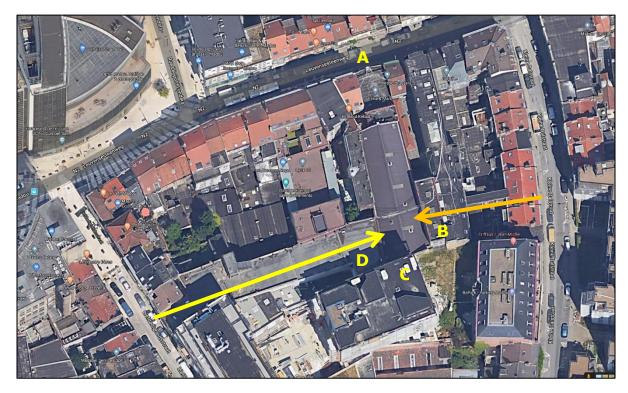
**Image 6** The Brussels Fire Department finds two entries to the roof of the *Mirano*. Major Jalet finds an acces via a building in Kleine Dalstraat(orange arrow). Captain De Paepe's team finds an acces via Liefdadigheidsstraat. Passing over about 100 meters of flat, connected roofs they reach the roof next to the burning building (yellow arrow). In this way, the fire was surrounded. (*Picture: Google Maps*)

Major Jalet과 그의 팀은 KleineDal가를 통해 진입구를 찾았습니다. 그는 B 방면의 인접한 건물을 통해 미라노의 다락방 지붕을 볼 수 있었습니다. 그 사이에 불길이 번졌습니다. 미라노 지붕의 용마루가 수 미터 정도 불타고 있었습니다. 그의 팀은 미라노 다락방 위의 경사진 지붕에 접근하기 위해 인접한 건물 벽의 유리 창을 부수었습니다(그림 11).

Captain De Paepe는 Liefdadigheid가로 뻗어있는 건물들의 평평한 지붕을 통해 미라노 지붕의 우측면(D side) 쪽으로 접근할 수 있었습니다. 그들은 그 평평한 지붕에서 약 100m를 이동하여 미라노의 지붕에 도착할 수 있었습니다. 연소가 확산될 경우를 대비하여 지붕의 양쪽에 주수를 시작할 준비가 된 45mm 관창이 배치되었습니다. 이 관창은 후면(C side)에 있는 아파트 건물의 정면을 보호하는 역할도 했습니다. 다락방의 지붕이 부분적으로 무너져 연소가 확대되면 아파트 건물로 불이 번지는 잠재적인 문제가 발생할 것입니다. 따라서 두 개의 경계관창은 필요한 경우이 아파트를 냉각하는 역할을 위한 것이었습니다.

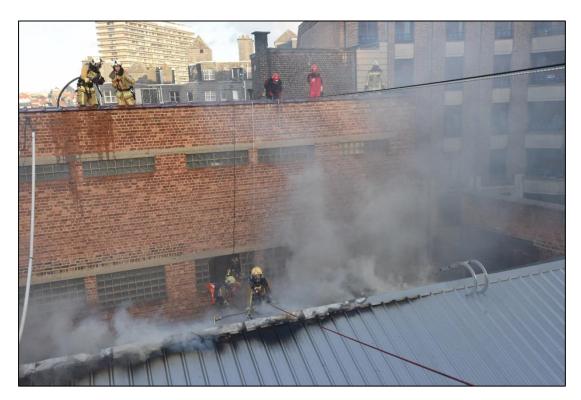
**Image 8** The climbing team makes an mounting with ropes to secure the works in the roof, followed by the opening of a wall with glass parties to gain easy access to the sloping roof. As a result, the firefighters can start making holes in the roof, hanging by ropes. (*Picture: Robert Decock*)

로프구조팀의 Corporal Schepens은 17시 30분경에 미라노의지붕에 구멍을 내기 시작하였습니다. 이 작업은 SCBA를 착용하고 두 줄에 매달려 실시하는 매우 힘든 일이었습니다. 지붕의 구조는 이 일을 매우 어렵게 만들었습니다. 마침내, Corporal은 구멍을 뚫었습니다. 진압대원들은 이 화재를 진압할 수 있는 좋은 방법을 찾은것입니다.

그 후 시간이 지날수록 지붕에 개구부가 점점 더 커졌습니니다. 이 전술은 연기가 더 이상 (건물 내부로) 확산되지 않도록 배기구를 만드는 데 있습니다.

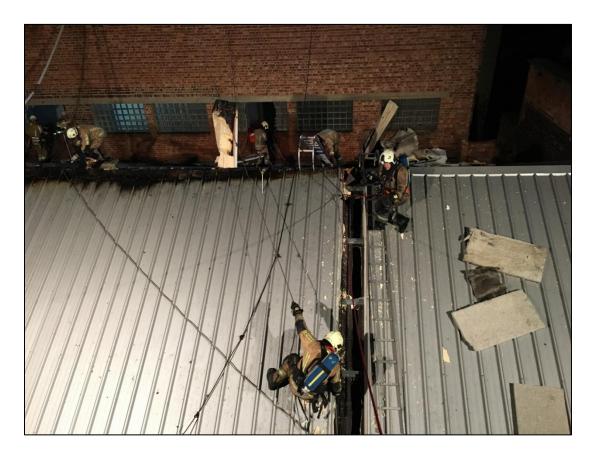
**Image 9** As time passed, a trench was realized. On one side of the roof a cut was made along the full length. Because of this, the fire could not move further on that side of the roof. (*Picture: Nicolas Freuville*)

외부에서 작업하는 대원들은 그 후 몇시간 동안 훈소중인 화재를 포위하기 위해 지붕에 개구부를 만들기 위해 바빴습니다. 동시에 내부에서 작업하는 대원들이 잔불을 정리하기 위해 노력하였습니다. 이 모든 활동은 마침내 05시 06분에 끝났습니다. 거의 15시간 동안 지속된 작업이었습니다.
