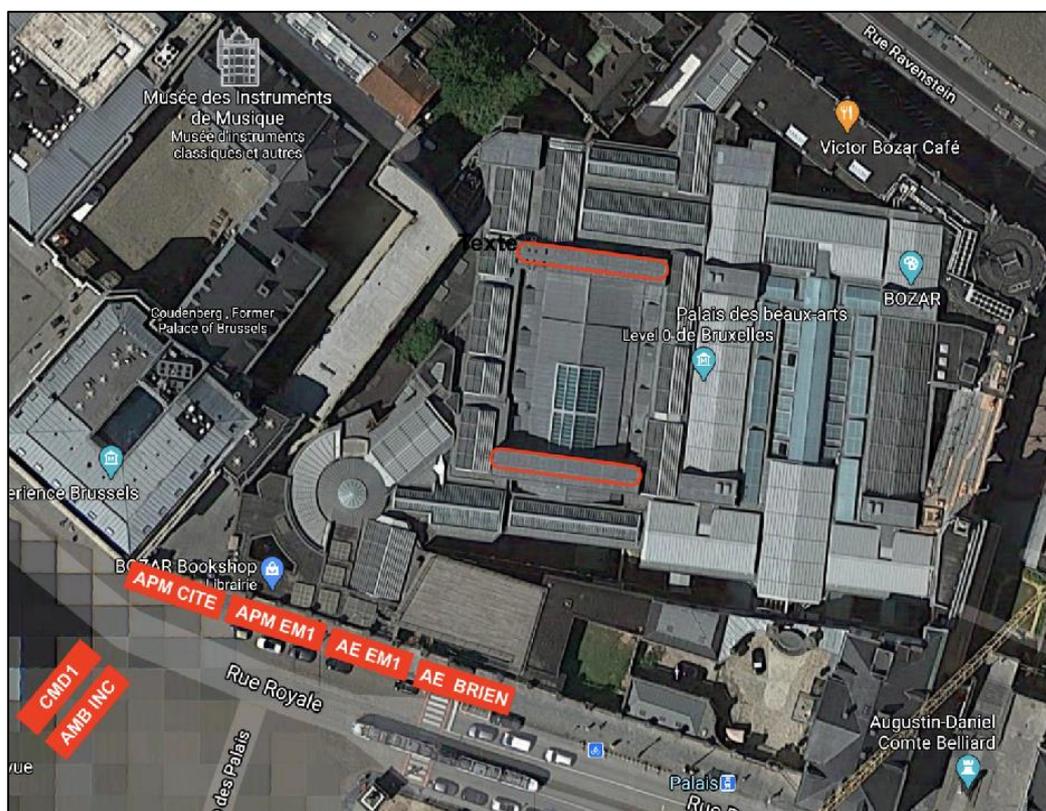
屋顶多个位置装有空调外机，并用包锌木结构固定。一组在管风琴上方附近，第二组大致位于音乐厅的入口上方——摄影师拍摄图 2 的位置。

图 2 Bozar 屋顶的航拍照片。复杂的屋顶结构清晰可见。屋顶由许多不同高度的不同部分组成。初战六辆车的位置已经标明。与图 1 相比，此图顺时针旋转了 90°。两个空调外机组位于红色边框内。队伍到场时，最靠近科宁斯特拉特街（也叫皇家街）的空调外机处于燃烧状态。（图片：Laurent Ledeghen）

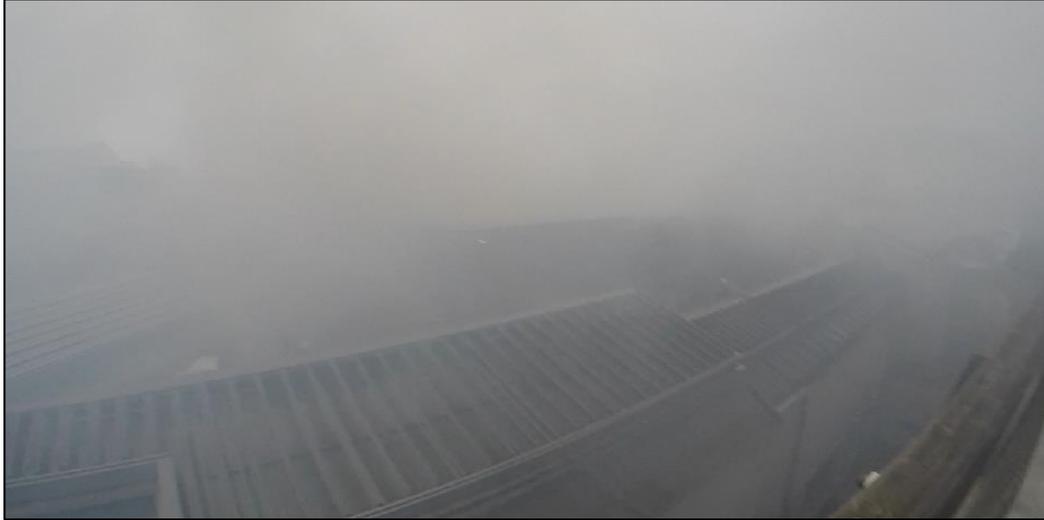
首先在屋顶上进行了火情侦察，发现有一个装有空调外机的结构正在燃烧（图 3 中用红色标记的靠下区域）。火焰在建筑的顶部和侧面肆虐。水罐车“Cité”铺设了两条 45mm 水带出

图 3 空调外机和建筑火焰被扑灭后，屋顶景象。（图片：戴维·普拉托）

5 分钟后，现场发生了令救援人员始料未及的重大变故。距离第一组空调外机 60 米的第二组空调外机（图 3 中上方的红色方框处）也燃烧起火。鉴于未见火势蔓延的迹象，显然火势在锌板屋顶下方迅速蔓延。当时有三个构筑物起火：两组空调外机及构筑物和相连的屋顶。

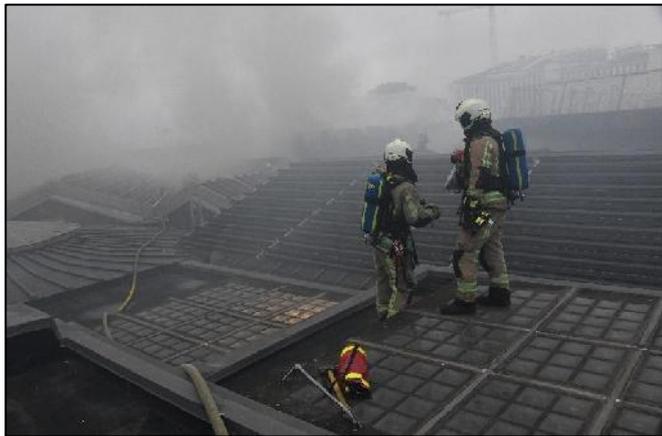
图 4 两名站级指挥员在屋顶上碰头。从照片中可以看出屋顶的面积很大  
（图片：Robert Decock）

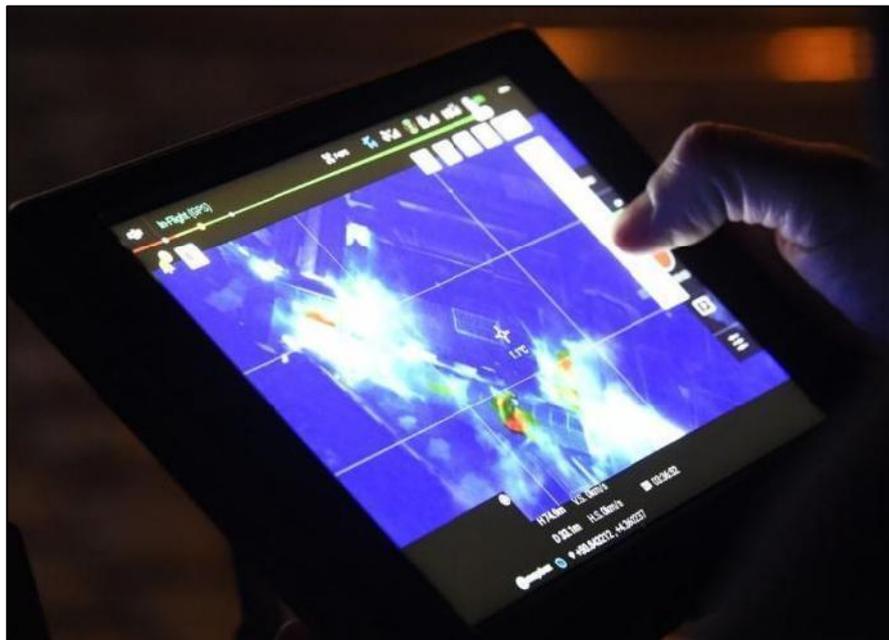
图 5 无人机提供的热成像为事故处置提供了有力支持。（图片：戴维·普拉托）

警方带着一个无人机小组到达现场。无人机拍摄的图像似乎对接下来事故的处置带来了极大的便利。热成像仪清楚地指出了剩余火点的位置。由于房顶上沉降的大量烟气（参见图4），肉眼很难看得清，但无人机可以通过其热成像相机提供清晰的图像。

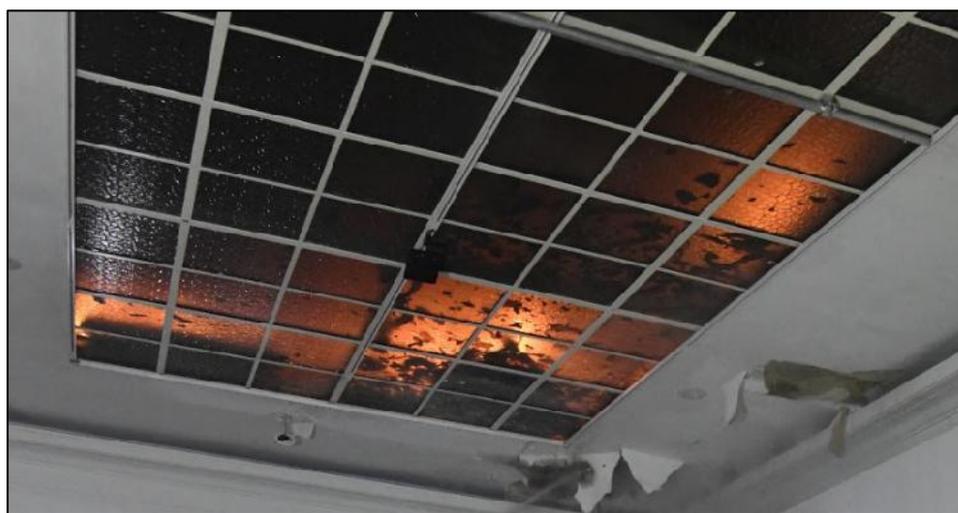
与此同时，Anderlecht 水罐车队员被派往建筑内部进行火情侦查。毕竟，大火已经在屋顶下方蔓延了约 60 米，那里很可能有一些着火点。他们很快就发现了在吊顶处蔓延的火焰，随即部署了两条 45mm 水带干线堵截火势。

图6 从玻璃吊顶察看，里面的火焰清晰可见。（图片：吕克·范·乌塞尔）

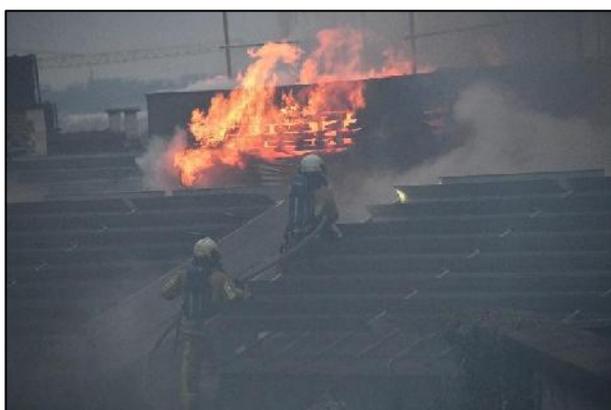
通过这两条水带干线，他们成功地阻止了吊顶火灾的蔓延（见图7）。

图7 两名消防员在其中一处燃烧的机组旁工作。（图片：Robert Decock）
