Incendio difícil en un museo

El 18 de enero de 2021, los bomberos de Bruselas se enfrentaron a un incendio muy complejo en el Palacio de Bellas Artes, conocido popularmente como "Bozar", situado en la calle Ravensteinstraat 33 de Bruselas. Lo que comenzó como un incendio en el tejado acabó convirtiéndose en una larga batalla contra el fuego tanto desde la parte superior del tejado como desde la parte inferior. El frío no facilitó el trabajo. A continuación encontrará la historia de este incendio.

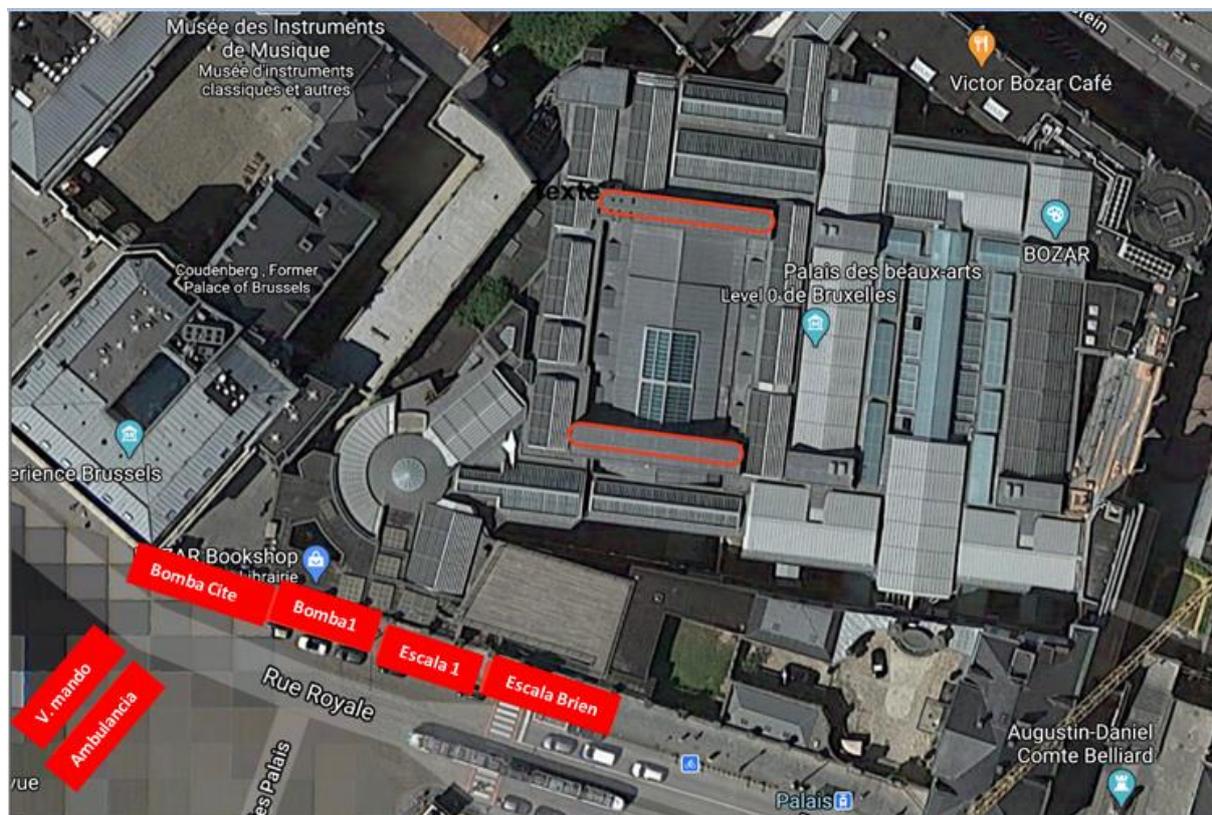
Imagen 3 Foto aérea del tejado de Bozar. Se aprecia claramente la compleja estructura del tejado. El tejado consta de muchas partes diferentes a distintas alturas. Se ha indicado la ubicación de los seis primeros vehículos en el lugar de los hechos. Esta imagen se ha girado 90° en el sentido de las agujas del reloj en comparación con la imagen 1. Se indican dos estructuras de grupos de refrigeración con un borde rojo. El grupo de refrigeración más cercano a Koningsstraat (calle Royale) estaba ardiendo cuando llegaron los equipos. (Imagen: Laurent Ledeghen)

Se realiza un reconocimiento en el tejado. Es evidente que hay un incendio en una de las estructuras que albergan las unidades de refrigeración (la zona inferior marcada en rojo en la figura 3). Las llamas arrasan la parte superior y lateral de la estructura. La autobomba "Cité" despliega dos mangueras de 45 mm para combatir el incendio. Parece que controlan la situación rápidamente.

La situación cambia drásticamente al cabo de 5 minutos. La segunda estructura del grupo de refrigeración (la zona superior marcada en rojo en la imagen 3), que se encuentra a 60 metros de la primera, también empieza a incendiarse. Esto fue una gran sorpresa para las personas que se encontraban en el lugar. Después de todo, no había indicios de que el fuego se hubiera propagado. Al parecer, el fuego se propagó rápidamente bajo el tejado de zinc. Ahora hay tres estructuras en llamas: las dos construidas y el tejado de conexión.

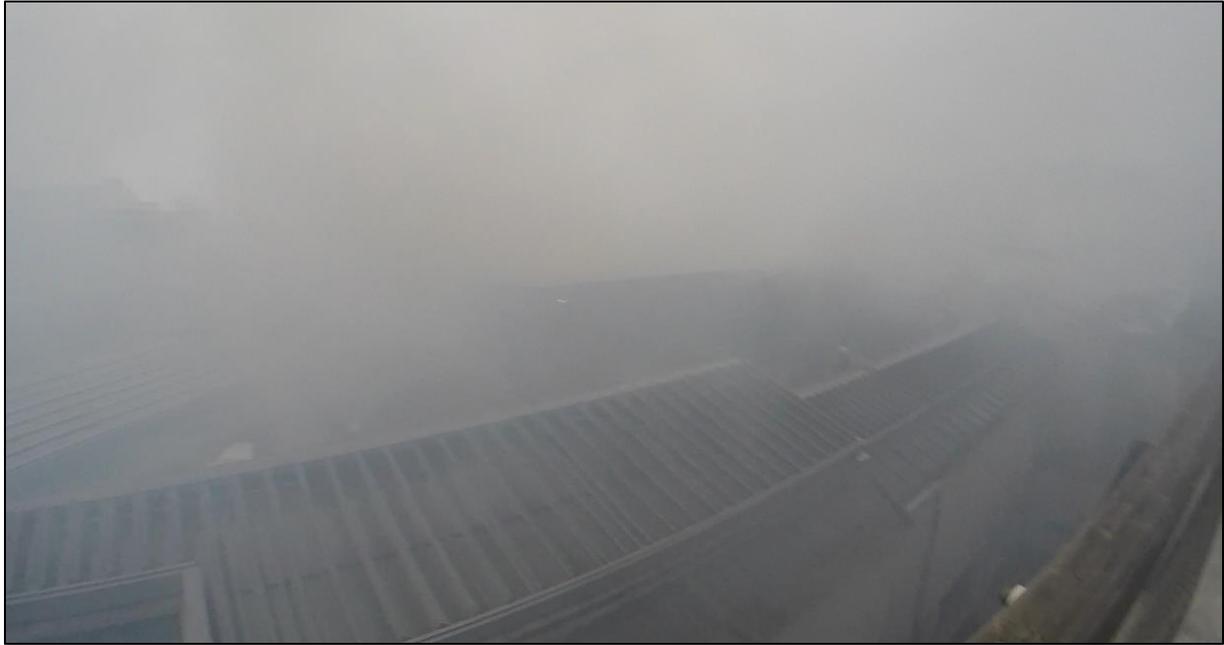
Las llamas han sido sofocadas, pero el humo permanece constantemente suspendido sobre el tejado. La visibilidad limitada combinada con el uso de espuma A y las bajas temperaturas, hicieron que el tejado estuviera peligrosamente resbaladizo.

Imagen 4 Vista del tejado tras sofocar las llamas de la estructura construida. (Imagen: Davy Platteau)

La policía llega al lugar de los hechos con un equipo de drones. Las imágenes de los drones parecen tener un enorme valor añadido para la continuación de la intervención. La cámara termográfica indica claramente dónde están los focos restantes. Debido a la gran cantidad de humo bajo (véase la imagen 4), es difícil obtener una buena imagen. El dron puede proporcionar imágenes decentes con su cámara termográfica.

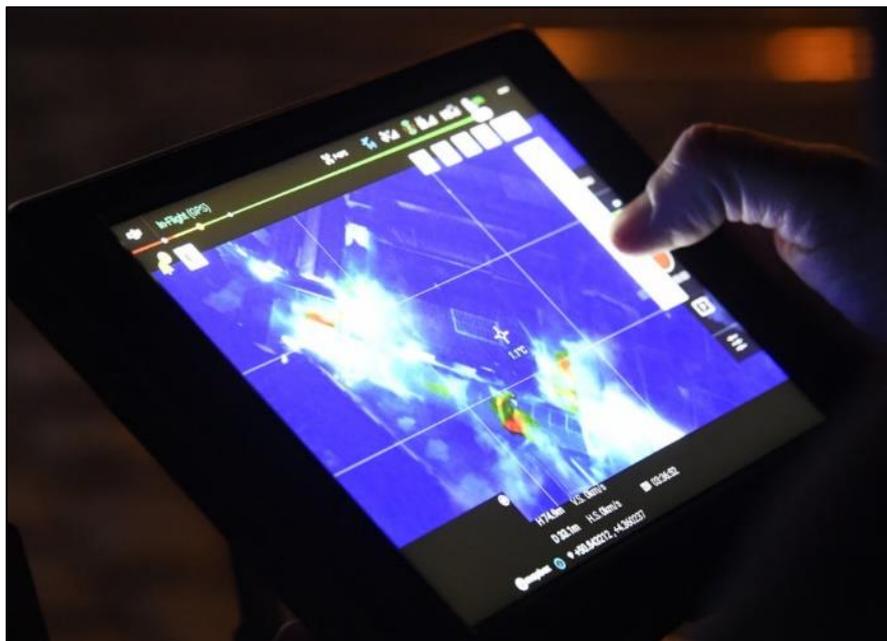
Imagen 6 Las imágenes térmicas del dron son un gran apoyo para dar instrucciones durante la intervención. (Picture: Davy Platteau)

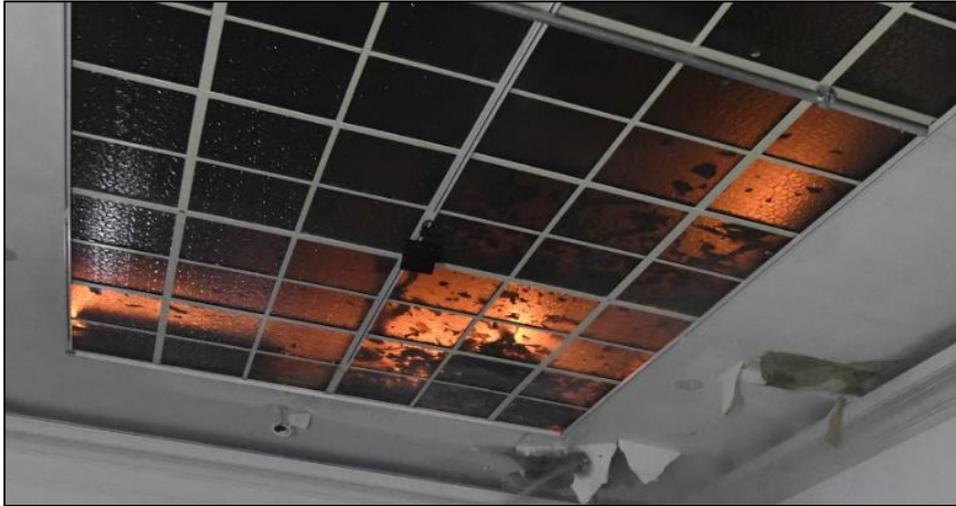
incendio bajo el tejado. Rápidamente dan con el fuego que se desplaza por el falso techo. Sobre este, hacen una línea de parada con dos mangueras de 45 mm.

Con la ayuda de estas mangueras, consiguen detener el fuego en el falso techo (véase la imagen 7).

Imagen 7 Vista de una sección acristalada del falso techo. El fuego en ella es claramente visible. (Picture: Luc Van Ussel)

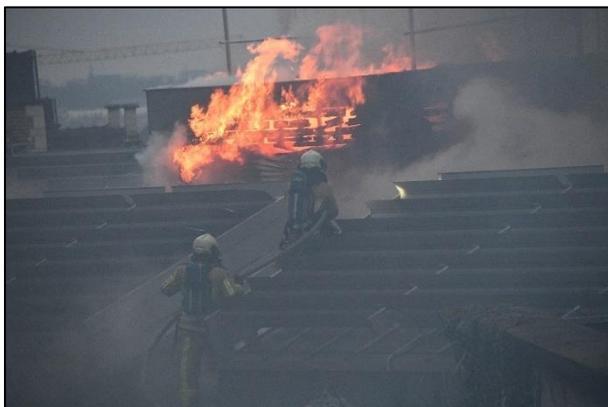
Imagen 8 Dos bomberos trabajando en una de las estructuras en llamas. (Picture: Robert Decock)
