Incendie complexe dans un musée

Le 18 janvier 2021, les pompiers de Bruxelles ont été confrontés à un incendie très complexe au Musée royal des Beaux-Arts, plus communément appelé « Bozar », situé au numéro 33 de la rue Ravenstein à Bruxelles. Ce qui commence comme un simple feu de toiture se transforme finalement en une lutte acharnée contre les flammes à la fois au-dessus et en-dessous de la toiture, lutte qui est également compliquée par la fraîcheur des températures. Voici le récit de cet incendie.

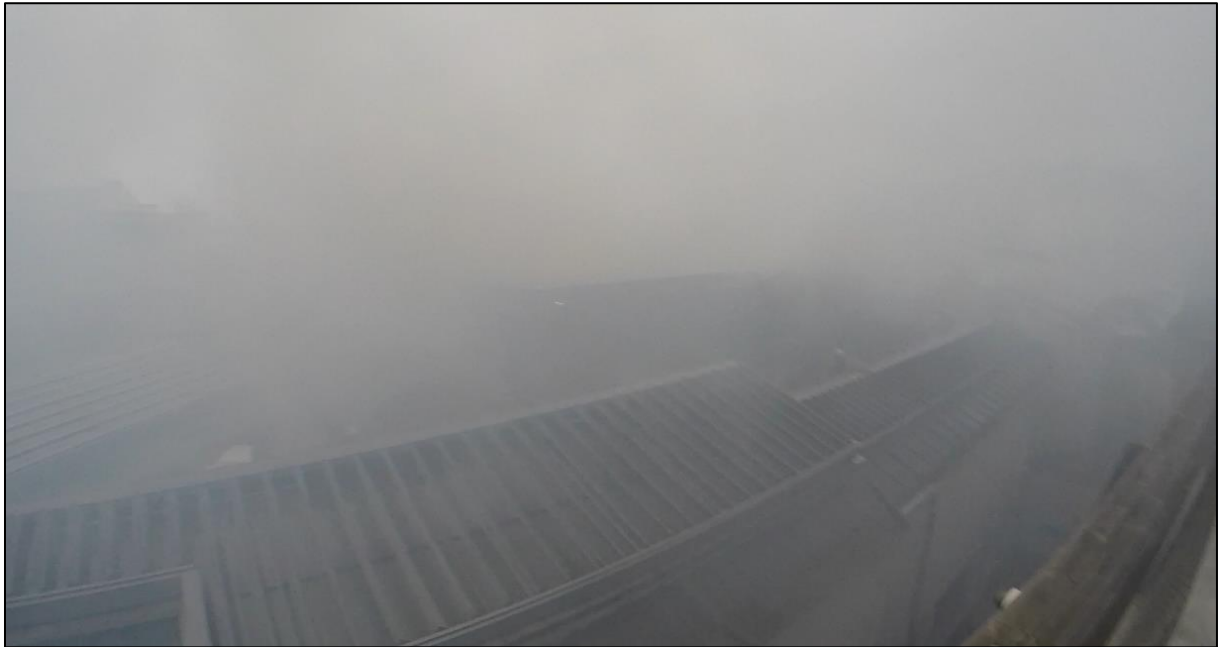
Les flammes sont abattues, mais la fumée continue à s'accumuler au-dessus du toit. La visibilité limitée associée à l'utilisation d'émulseur A et aux faibles températures ont rendu le toit dangereusement glissant.

figure 4 Vue sur le toit après avoir abattu les flammes de la structure surélevée. (Photo : Davy Platteau)

La police se rend sur place avec une équipe drone. Les images des drones se sont révélées un atout majeur pour la suite de l'intervention. Leur caméra thermique indique en effet clairement où subsistent les points chauds. Vu l'importante couche de fumée basse (cf. figure 4), il est difficile de se faire une image correcte. Grâce à sa caméra thermique, le drone peut au contraire fournir une image précise.

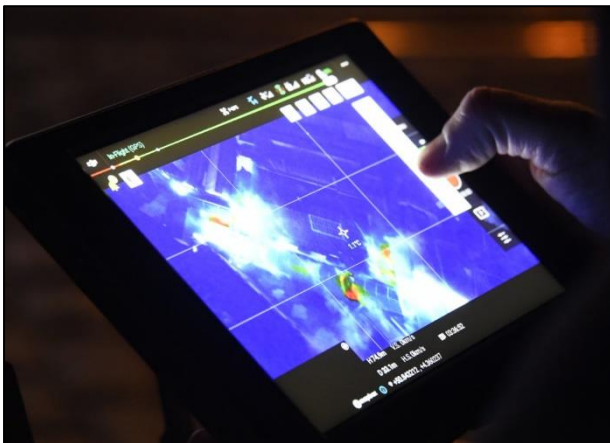
Figure 6 Les images de la caméra thermique du drone viennent à point nommé pour la gestion de l'intervention. (Photo : Davy Platteau)

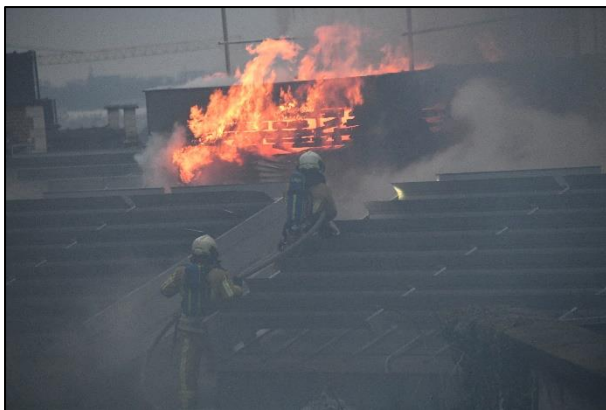
figure 8 Deux pompiers à l'œuvre près de l'une des structures en feu. (Photo : Robert Decock)
