Incendio difficile in un museo

Il 18 gennaio 2021, i vigili del fuoco di Bruxelles hanno dovuto affrontare un incendio molto complesso nel Palazzo delle Belle Arti, popolarmente noto come "Bozar", situato in Ravensteinstraat 33 a Bruxelles. Quello che era iniziato come un incendio sul tetto alla fine si trasformò in una lunga battaglia contro l'incendio sia sopra che sotto il tetto. Il freddo non facilitava il lavoro. Di seguito troverete descritta la storia di questo incendio.

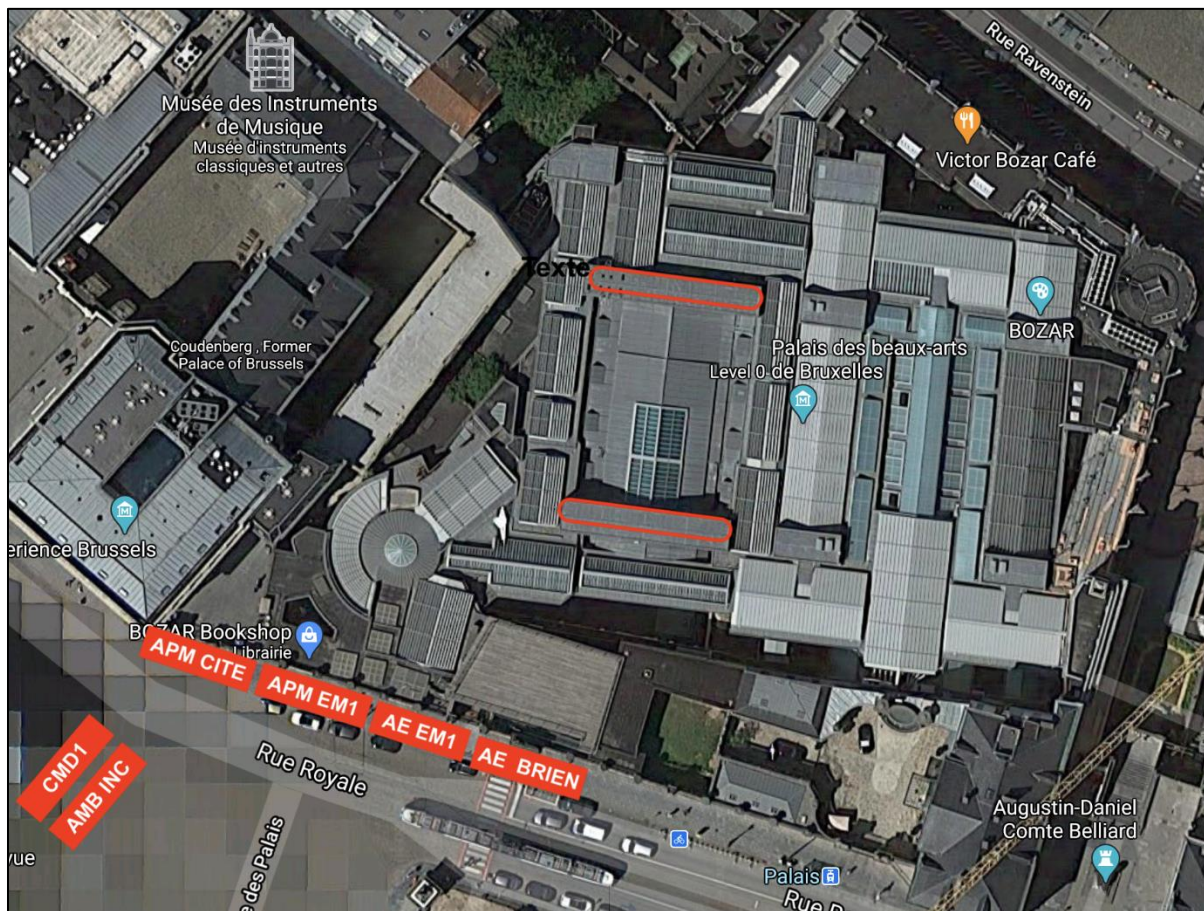
Immagine 3 Foto aerea del tetto del Bozar. La complessa struttura del tetto è chiaramente visibile. Il tetto è costituito da molte parti diverse a diverse altezze. È stata indicata la collocazione dei primi sei veicoli sulla scena. Questa immagine è stata ruotata di 90° in senso orario rispetto all'immagine 1. Due strutture di gruppi di raffreddamento sono indicate con un bordo rosso. Il gruppo di raffreddamento più vicino a Koningsstraat (Rue Royale) era in fiamme quando le squadre sono arrivate. (Foto: Laurent Ledeghen).

Sul tetto è in corso una ricognizione. È chiaro che c'è un incendio in una delle strutture che ospitano le unità di raffreddamento (la zona inferiore contrassegnata in rosso nella Figura 3). Le fiamme infuriano attraverso la parte superiore e laterale della struttura. L'autopompa "Cité" utilizza due tubi da 45 mm per combattere l'incendio. Sembra che abbiano subito la situazione sotto controllo.

La situazione cambia drasticamente dopo 5 minuti. Anche la struttura del secondo gruppo di raffreddamento (la zona superiore contrassegnata in rosso nell'immagine 3), che si trova a 60 metri di distanza dalla prima, sta ora iniziando a prendere fuoco. Questa è stata una grande sorpresa per le persone sul posto. Dopotutto, non c'erano segni che l'incendio si fosse propagato. A quanto pare l'incendio si è propagato rapidamente sotto il tetto di zinco. Ora le strutture in fiamme sono tre: le due strutture edificate e il tetto di collegamento.

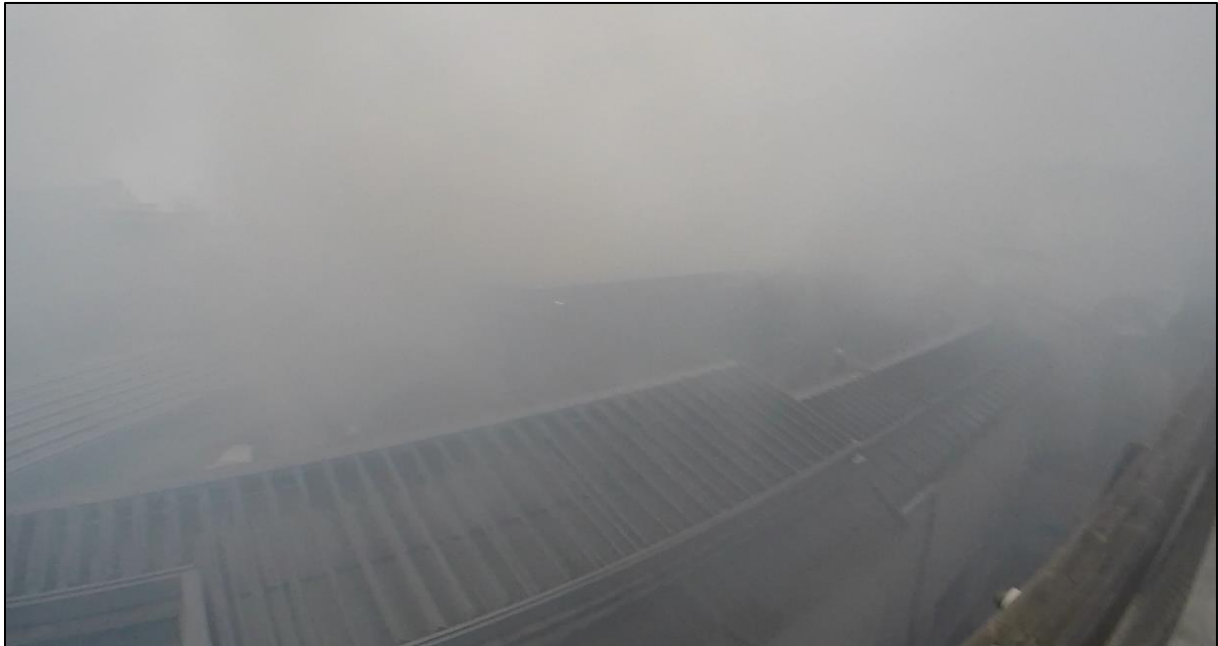
Le fiamme sono state domate ma il fumo resta costantemente sospeso sopra il tetto. La visibilità è limitata, combinata con l'uso della schiuma A e le temperature fredde, hanno reso il tetto pericolosamente scivoloso.

Image 4 Vista dal tetto della struttura dopo aver spento le fiamme. (Foto: Davy Platteau)

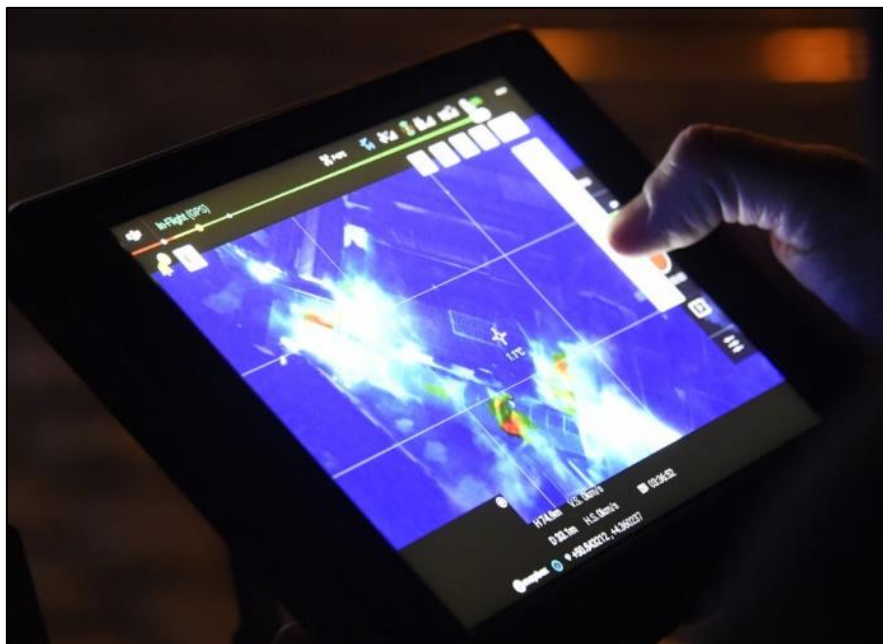
Immagine 6 Le immagini termiche del drone sono di grande supporto nel dare istruzioni durante l'intervento. (Foto: Davy Platteau)

Sul posto arriva la polizia con una squadra di droni. Le immagini dei droni sembrano essere di enorme valore aggiunto per l'ulteriore proseguimento dell'intervento. La termocamera indica chiaramente dove si trovano gli hotspot rimanenti. A causa della grande quantità di fumo basso (fare riferimento all'immagine 4), è difficile ottenere una buona immagine. Il drone può fornire immagini decenti con la sua termocamera.

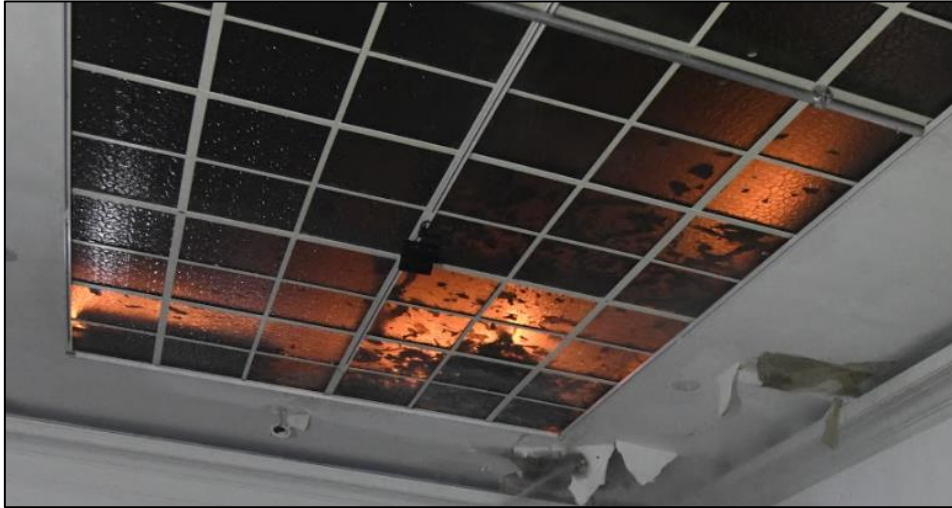
Nel frattempo l'equipaggio dell'autopompa di Anderlecht viene mandata all'interno. Il loro compito è condurre una ricognizione interna. Dopotutto, l'incendio si è esteso a circa 60 metri sotto il tetto. È più che probabile che ci siano delle fonti di incendio sotto il tetto. Si

imbattono rapidamente nel fuoco che si muove nel controsoffitto. Su questo viene realizzata una linea di arresto con due tubi da 45 mm.

Con l'aiuto di questi tubi riescono a spegnere l'incendio nel controsoffitto (vedi immagine 7).

Immagine 7 Vista su una sezione di vetro del controsoffitto. Il fuoco al suo interno è chiaramente visibile. (Foto: Luc Van Ussel)
