Difficult fire in a museum

2021년 1월 18일, 브뤼셀 소방서는 브뤼셀의 Ravenstein가 33에 위치한 Palace for Fine Arts("Bozar")로 널리 알려진 매우 복잡한 건물(박물관)화재에 직면했습니다. 발화지점은 지붕에서 시작되었지만 지붕 위에서부터 지붕 아래로 화재가 확산되어 진압하는데 오랜 시간이 소요되었습니다. 추운 날씨 때문에 진화작업이 더 어려웠습니다. 지금부터 이 화재에 대한 이야기를 하려합니다.

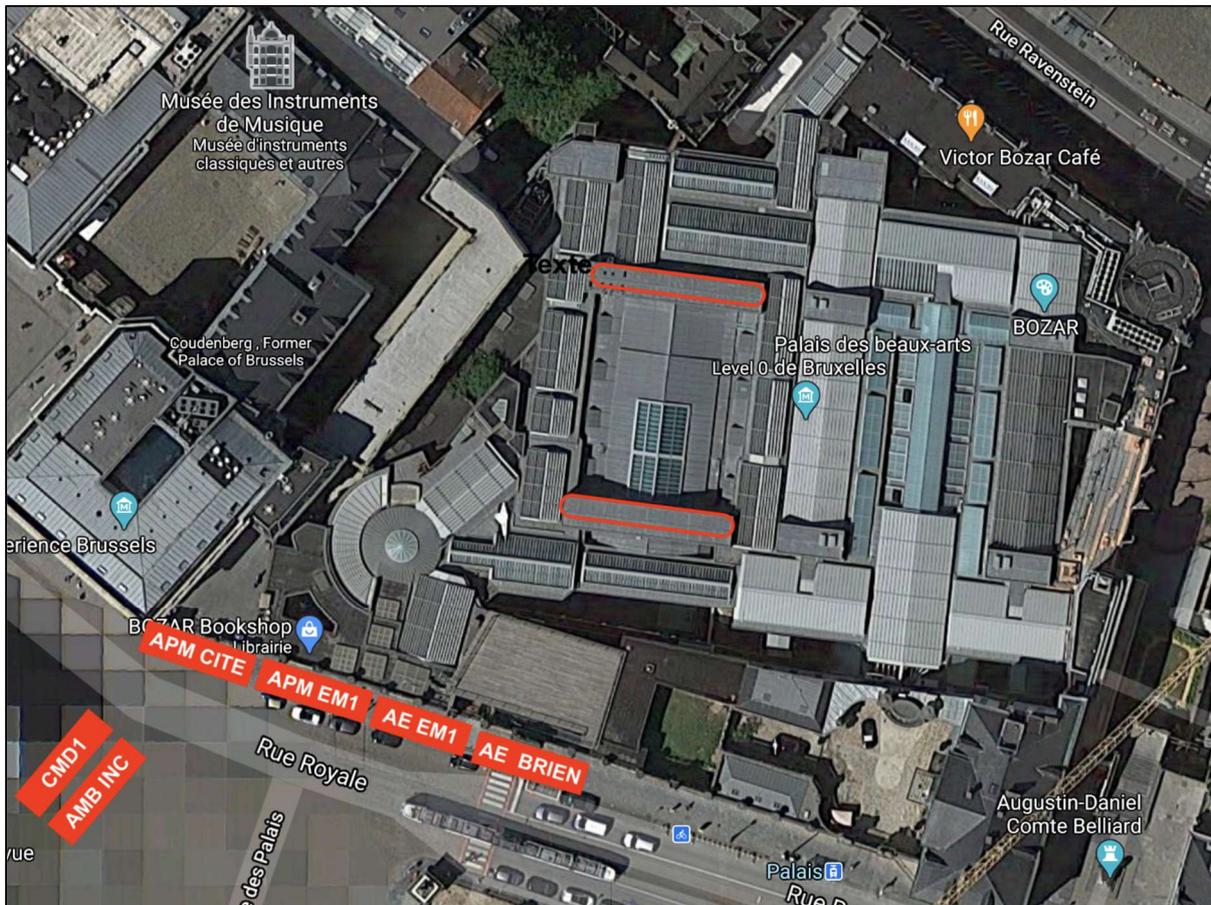
Image 3 Aerial photo of the roof of Bozar. The complex roof structure is clearly visible. The roof consists of many different parts at different heights. The placement of the first six vehicles on scene

has been indicated¹. This image has been rotated 90° clockwise compared to image 1. Two cooling group structures are indicated with a red border. The cooling group closest to Koningsstraat (Rue Royale) was on fire when the teams arrived. (Image: Laurent Ledeghen)

지붕 위를 확인한 결과 냉각탑을 수용하고 있는 구조물들 중 하나에 불이 난 것이 분명했습니다(그림 3의 적색으로 표시된 하부 영역). 화염은 구조물의 윗부분과 옆면을 통해 맹렬하게 치솟았습니다. 시테(Cité) 펌프차는 화재를 진압하기 위해 45mm 소방호스 두 라인을 배치하였습니다. 그들은 빠르게 상황을 통제하고 있는 것처럼 보였습니다.

상황은 5분 후에 급격하게 바뀌었습니다. 첫 번째 냉각탑 구조물로부터 60m 떨어진 두 번째 냉각탑 구조물(그림 3의 적색으로 표시된 상부 구역)에도 불이 붙기 시작했습니다. 때문에 현장에 있는 사람들은 크게 놀랄 수 밖에 없었습니다. 하지만, 화재가 확산되었다는 지표나 징후는 없었습니다. 분명히, 화염은 아연 지붕 아래에서 조용하고 빠르게 확산되었습니다. 그 때까지 불이 난 구조물은 세 개가 되었습니다. 두 개의 건축 구조물과 연결 지붕이 불타고 있었습니다.

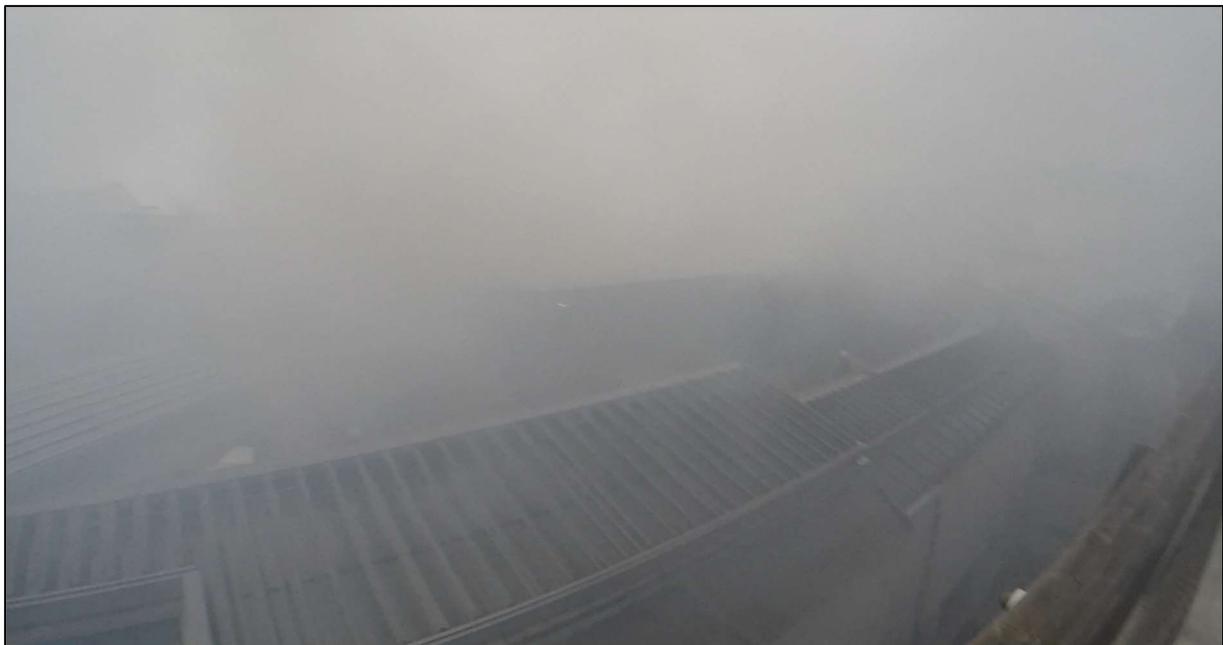
Image 4 View at the roof after putting down the flames of the built-up structure. (Picture: Davy Platteau)

경찰은 드론 팀과 함께 현장에 도착하였습니다. 드론의 열화상 이미지는 화재진압 활동을 지속적으로 평가하는데 큰 도움을 주었습니다. 열화상 카메라의 이미지는 남아있는 열원이 어디에 있는지 명확하게 확인할 수 있게 해 줍니다. 상당히 많은 양의 연기가 낮게 건물 주변에 깔려있기 때문에(그림 4 참조), 소방관들의 시야는 불량한 상태였습니다. 하지만 드론은 열화상 카메라로 이러한 시야를 극복하는 괜찮은 이미지를 제공하였습니다.

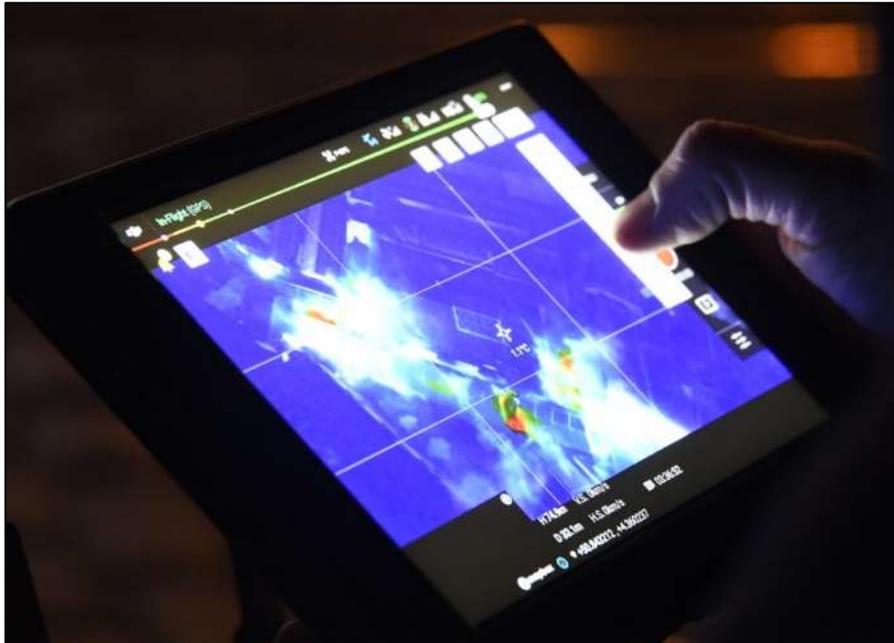
Image 6 The thermal images of the drone are a great support in giving instructions during the intervention. (Picture: Davy Platteau)

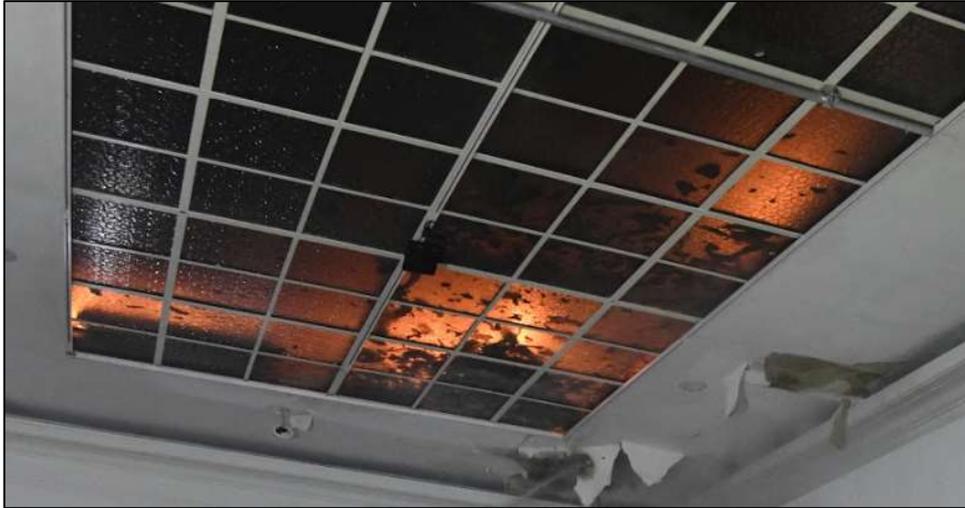
그 사이 안더레흐트(Anderlecht) 펌프차의 대원들이 건물 내부로 진입하였습니다. 그들의 임무는 건물 내부를 내부 정찰 하는 것이었습니다. 하지만, 화염은 지붕 아래 60m 정도까지 확대되었습니다. 지붕 아래에 몇개의 화점이 있을 가능성이 더 높았습니다. 대원들은 천장의 숨겨진 공간에서 빠르게 움직이고 있는 화염을 발견했습니다. 이 위에서, 그들은 45mm소방호스 두 개의 라인으로 차단선을 만들었습니다.

이 차단선의 도움으로 숨겨진 천장의 화재를 막는데 성공했습니다(그림 7 참조).

Image 7 View at a glass section of the false ceiling. The fire in it is clearly visible. (Picture: Luc Van Ussel)
