Moeilijke brand in een museum

Op 18 januari '21 wordt de Brusselse brandweer geconfronteerd met een zeer complexe brand in het Paleis voor Schone Kunsten, in de volksmond "Bozar" gelegen aan de Ravensteinstraat 33 te Brussel. Wat begint als een dakbrand, mondt uiteindelijk uit in een lang gevecht tegen het vuur zowel van op het dak als van onder het dak. Het koude weer maakt de werkzaamheden er niet makkelijk op. Hieronder vindt u het verhaal van deze brand.

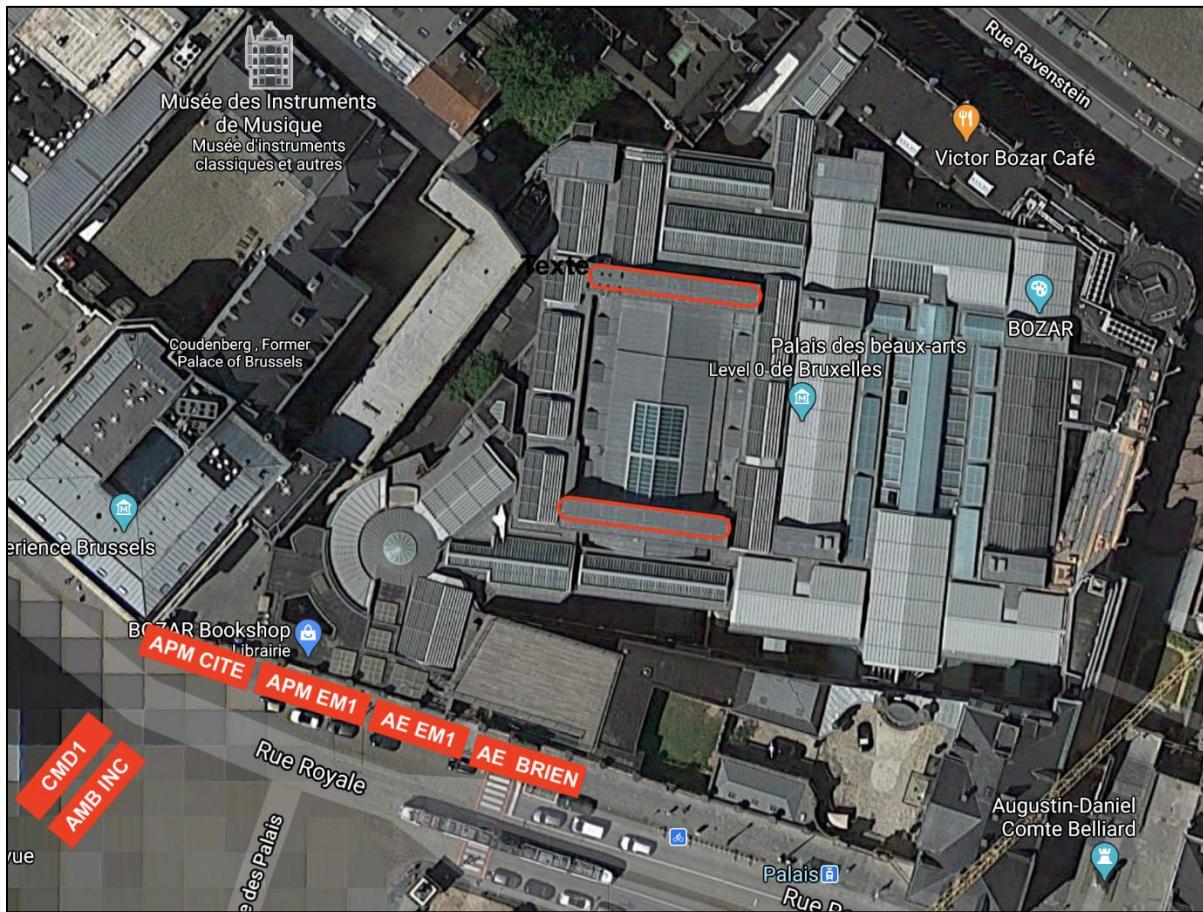
figuur 3 Luchtfoto van het dak van de Bozar. De complexe dakstructuur is duidelijk zichtbaar. Het dak bestaat uit veel verschillende delen op verschillende hoogtes. De plaatsing van de zes eerste brandweervoertuigen is aangeduid. Deze figuur is 90° gedraaid in wijzerzin t.o.v. figuur 1. Twee structuren voor koelgroepen worden aangeduid met een rode rand. De koelgroep dichtst bij de Koningsstraat (Rue Royale) stond in brand bij aankomst van de ploegen. (Figuur: Laurent Ledeghen)

Er wordt een verkenning uitgevoerd op het dak. Het is duidelijk dat er brand heerst in één van de structuren die de koelgroepen huisvesten (de onderste zone die in het rood aangeduid is op figuur 3). De vlammen slaan doorheen de bovenkant en de zijkant van de structuur naar buiten. De autopomp cité legt twee leidingen van 45 mm af om het vuur te bestrijden. Ze lijken de situatie snel onder controle te hebben.

De situatie verandert drastisch na 5 minuten. De tweede structuur voor koelgroepen (de bovenste zone die in het rood aangeduid is op figuur 3), die 60 meter verwijderd is van de eerste, begint nu ook te branden. Voor de mensen ter plaatse was dit een grote verrassing. Er was immers geen enkel teken dat de brand zich had uitgebreid. Blijkbaar heeft de brand zich razendsnel verspreid onder het zinken dak. Er staan nu drie structuren in brand: de twee opbouwstructuren en het verbindingsdak.

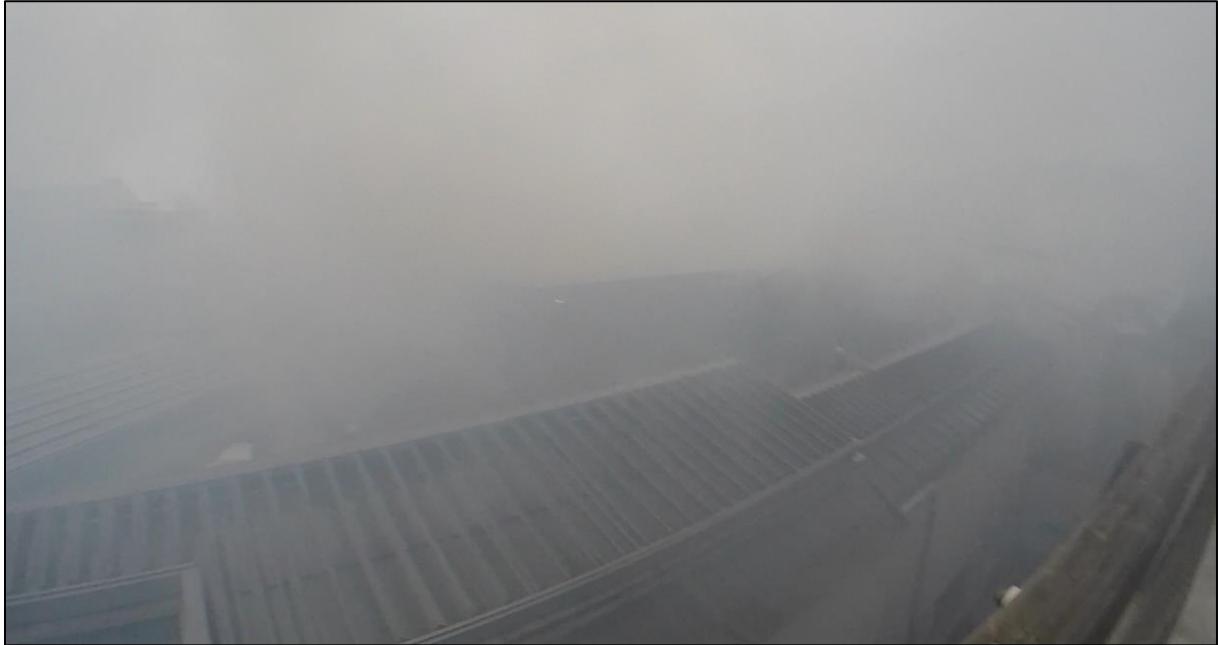
De vlammen zijn neergeslagen maar de rook blijft sterk hangen boven het dak. De beperkte zichtbaarheid in combinatie met het gebruik van A-schuim en de koude temperatuur maken het dak gevaarlijk glad.

figuur 4 Zicht op het dak na het neerslaan van de vlammen van de opbouwstructuur. (Foto: Davy Platteau)

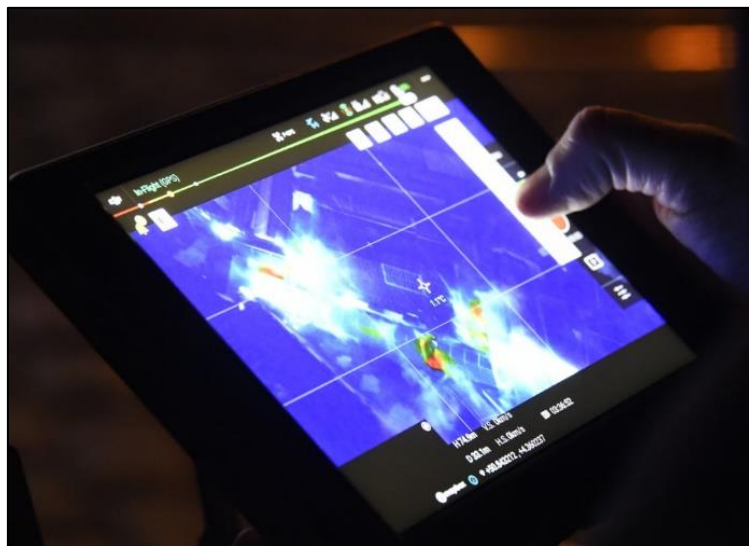
figuur 6 De warmtebeelden van de drone komen goed van pas bij het aansturen van de interventie. (Foto: Davy Platteau)

De politie komt ter plaatse met een drone-team. De beelden van de drones blijken een enorme meerwaarde te zijn voor het verdere verloop van de interventie. De warmtebeeldcamera duidt immers mooi aan waar de resterende hotspots zitten. Omwille van de grote hoeveelheden laaghangende rook (zie figuur 4) is het moeilijk om een goede beeldvorming te bekomen. De drone kan met zijn warmtebeeldcamera wel voorzien in een degelijke beeldvorming.

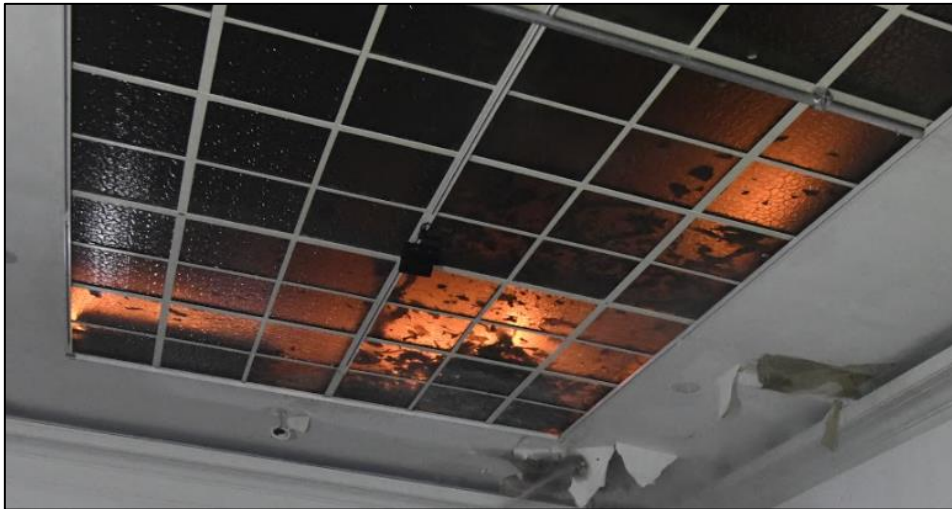
Intussen wordt het personeel van de autopomp Anderlecht naar binnen gestuurd. Hun taak is het uitvoeren van een binnenverkenning. De brand heeft zich immers een 60-tal meter verplaatst onder het dak. Het is meer dan waarschijnlijk dat er onder het dak enkele brandhaarden zijn. Ze botsen dan ook snel op het vuur dat zich verplaatst in het vals plafond. Hierop maken zij een stoplijn met twee lijnen van 45 mm.

Met behulp van deze lijnen slagen ze erin om het vuur in het vals plafond (zie figuur 7) tegen te houden.

figuur 7 Zicht op een glazen gedeelte van het vals plafond. Het vuur in het vals plafond is duidelijk zichtbaar. (Foto: Luc Van Ussel)

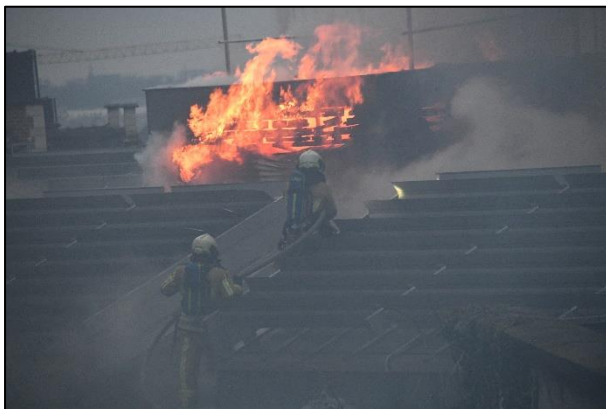
figuur 8 Twee brandweermensen aan het werk bij één van de brandende structuren. (Foto: Robert Decock)
