Incêndio difícil num museu

Em 18 de janeiro de 2021, o corpo de bombeiros de Bruxelas foi confrontado com um incêndio muito complexo no Palácio das Belas Artes, popularmente conhecido como "Bozar", localizado na Ravensteinstraat 33 em Bruxelas. O que começou como um incêndio na cobertura acabou se transformar numa longa batalha contra o incêndio, tanto por cima como por baixo da cobertura. O clima frio dificultou o trabalho. Abaixo, você vai conhecer a história deste incêndio.

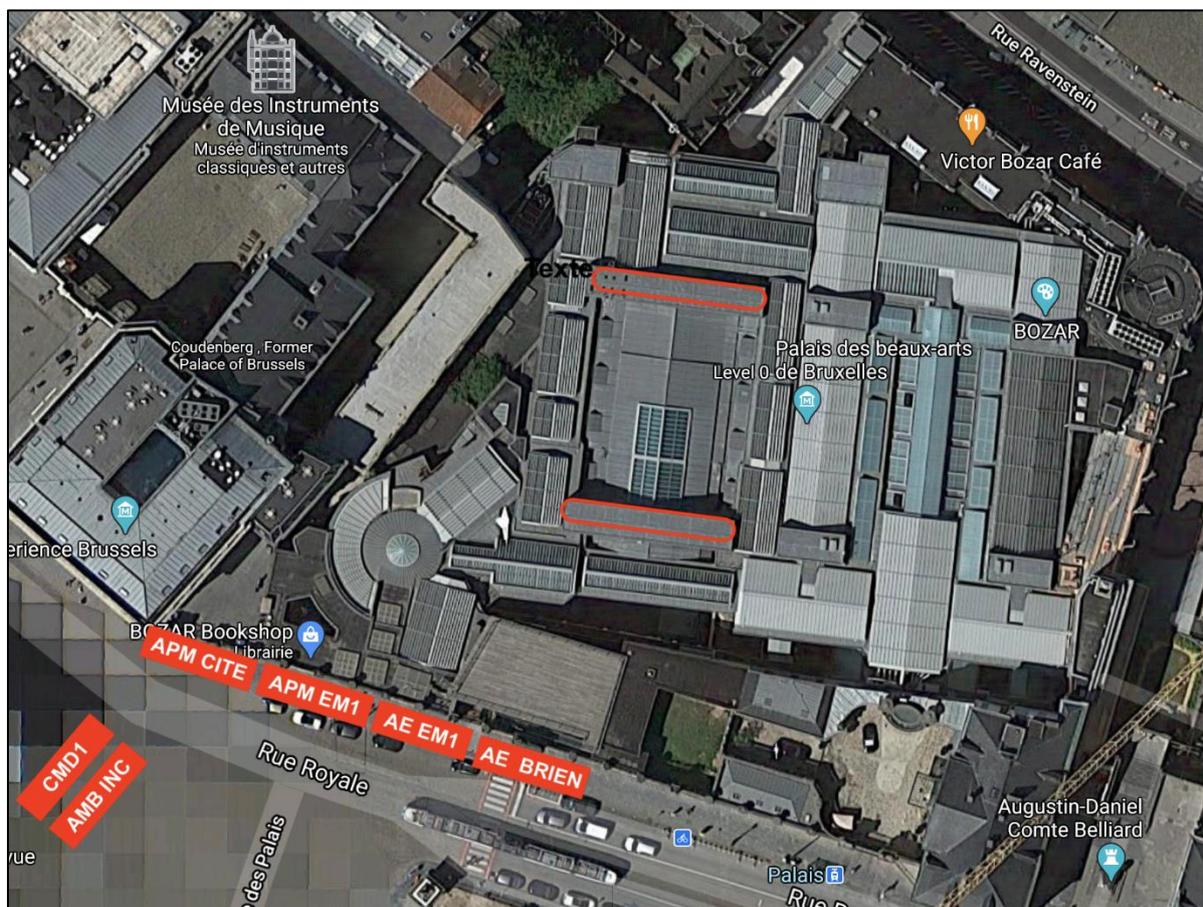
Imagem3 Fotografia aérea da cobertura do Bozar. A complexa estrutura da cobertura é claramente visível. O telhado é composto por muitas partes diferentes em alturas distintas. A localização das primeiras seis viaturas no local foi indicada. Esta imagem foi rodada 90° no sentido dos ponteiros do relógio comparativamente com a imagem 1. Duas estruturas de equipamentos de climatização estão indicadas com um bordo laranja. O equipamento de climatização mais próximo da Koningsstraat (Rue Royale) estava em chamas quando à chegada das equipas. (Imagem: Laurent Ledeghen)

Está a ser realizado um reconhecimento na cobertura. É claro que há um incêndio numa das estruturas que abrigam as unidades de climatização (a zona inferior marcada a laranja na Figura 3). As chamas consomem o topo e o lado da estrutura. A viatura "Cité" monta duas mangueiras de 45 mm para combate ao incêndio. Parece que rapidamente têm a situação sob controlo.

A situação muda drasticamente passados 5 minutos. A segunda estrutura do grupo de climatização (a zona superior marcada a laranja na imagem 3), que fica a 60 metros da primeira, também começa agora a arder. Surpreendendo os elementos no local. Afinal de contas, não havia sinais de que o incêndio se tivesse espalhado. Aparentemente, o incêndio propagou-se rapidamente sob a cobertura de zinco. Agora passam a existir três estruturas em chamas: as duas estruturas construídas e a cobertura de ligação.

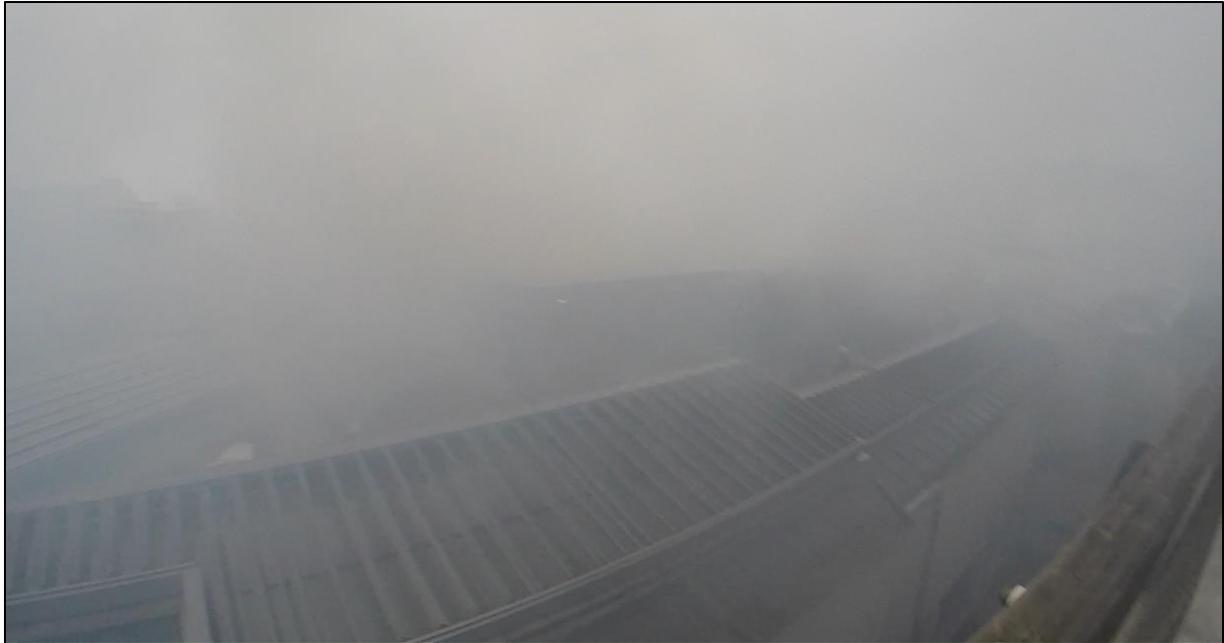
As chamas foram extintas, mas o fumo continua consistentemente suspenso sobre a cobertura. A visibilidade limitada em combinação com o uso de espuma A e as baixas temperaturas tornaram o telhado perigosamente escorregadio.

Imagem4 Vista do telhado após extinguir as chamas da estrutura construída. (Foto: Davy Platteau)

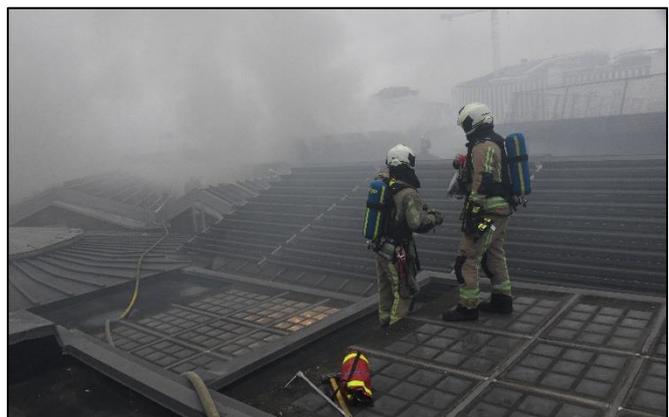
Imagem5: Dois Company Officers fazem ligação no telhado. A imagem permite estimar as longas distâncias que têm de ser percorridas no telhado: (Robert Decock)

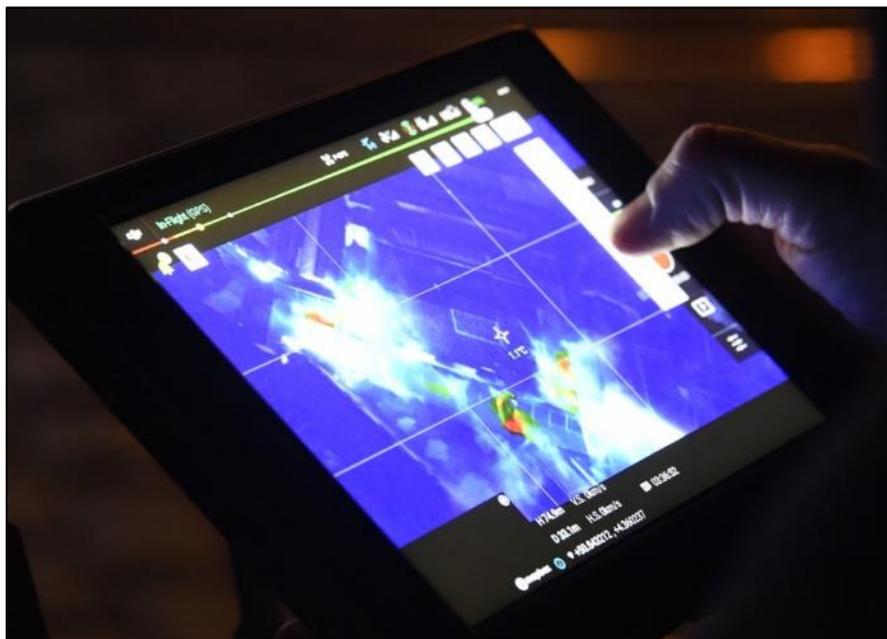
Imagem 5 As imagens térmicas do drone dão um grande apoio para dar instruções durante a intervenção. (Foto: Davy Platteau)

A polícia chega ao local com uma equipa de Drones. As imagens dos Drones parecem ser de enorme valor acrescentado para o prosseguimento da intervenção. A câmara de imagem térmica indica claramente onde estão os pontos quentes restantes. Devido à grande quantidade de fumo baixo (consulte a imagem 4), é difícil obter uma boa imagem. O drone pode fornecer uma imagem decente com a sua câmara de imagem térmica.

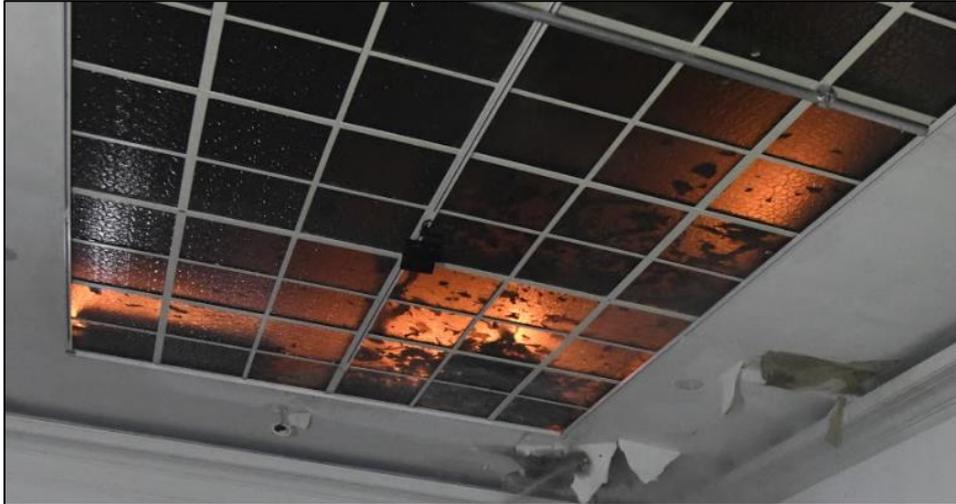
Entretanto, a equipa da viatura de Anderlecht é enviada para o interior. O seu trabalho é realizar um reconhecimento no interior. Afinal, o incêndio espalhou-se cerca de 60 metros sob a cobertura. É muito provável que existam alguns focos de incêndio sob a cobertura. Eles rapidamente encontram o incêndio que se movimenta pelo teto falso. Com isto, estabelecem uma linha com duas mangueiras de 45 mm para parar a progressão.

Imagem 6 Vista de uma secção de vidro do teto falso. O fogo dentro dela é claramente visível. (Foto: Luc Van Ussel)

Com a ajuda destas mangueiras, conseguem parar o desenvolvimento de incêndio no teto falso (ver a imagem 7).

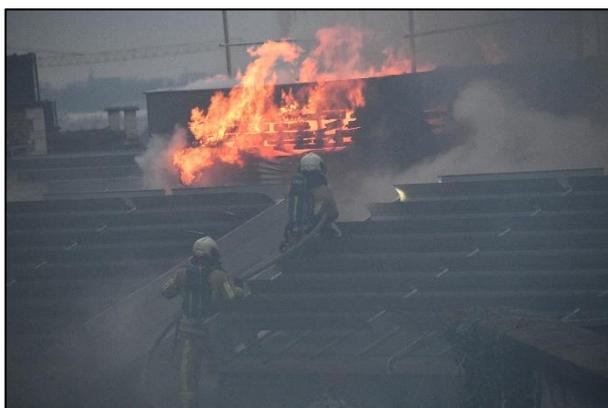
Imagem 7 Dois bombeiros a trabalhar numa das estruturas em chamas. (Foto: Robert Decock)
