# Bir müzede zorlu yangın

18 Ocak 2021 tarihinde Brüksel itfaiyesi, Brüksel'de Ravensteinstraat 33 adresinde bulunan ve halk arasında "Bozar" olarak bilinen Güzel Sanatlar Sarayı'nda çok karmaşık bir yangınla karşı karşıya kaldı. Bir çatı yangını olarak başlayan yangın, sonunda hem çatının üstünden hem de çatının altından yangına karşı uzun bir mücadeleye dönüştü. Soğuk hava, işi hiç de kolaylaştırmadı. Aşağıda bu yangının hikayesini bulacaksınız.

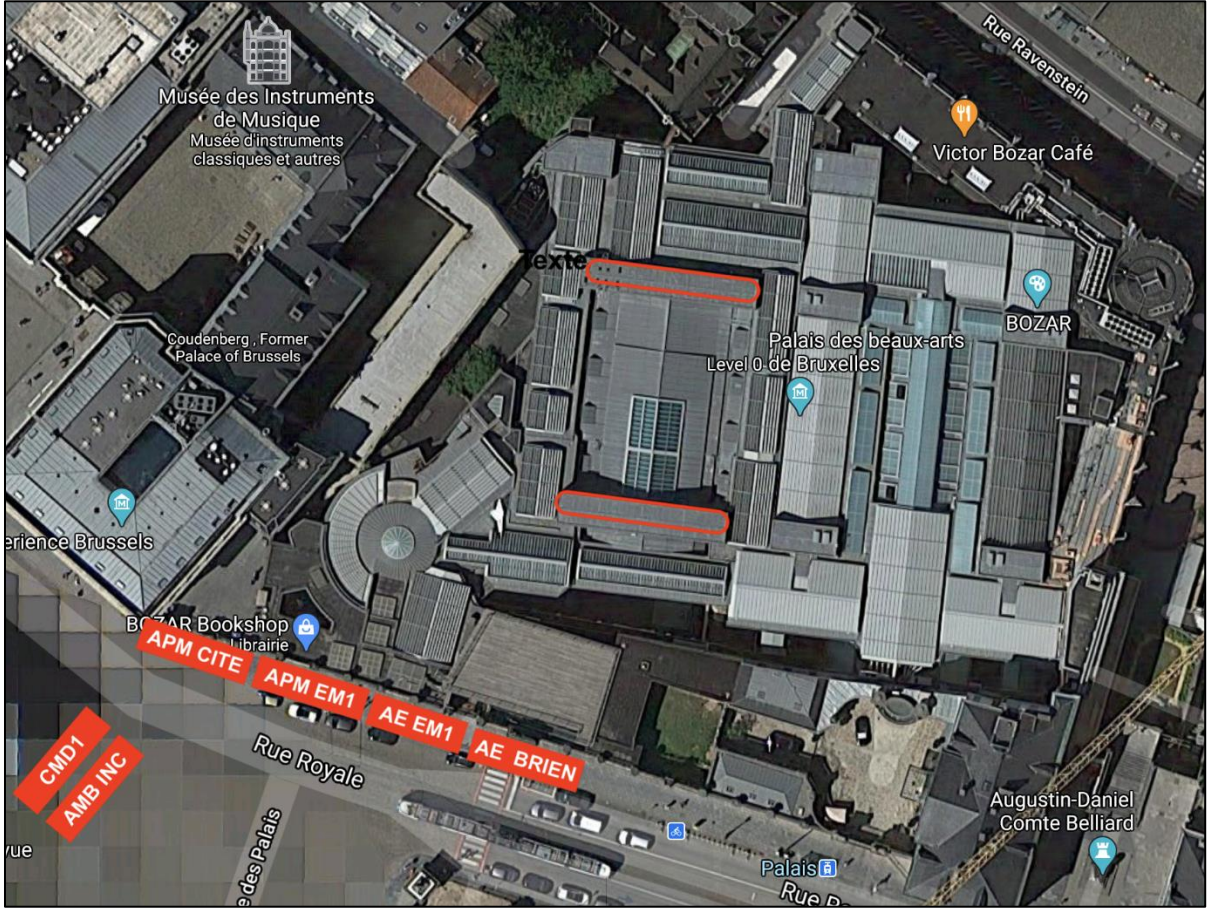
**Şekil 3** Bozar'ın çatısının havadan çekilmiş fotoğrafı. Karmaşık çatı yapısı açıkça görülebilmektedir. Çatı farklı yüksekliklerde birçok farklı parçadan oluşmaktadır. Olay yerindeki ilk altı aracın yerleşimi belirtilmiştir. Bu görüntü, şekil 1'e kıyasla saat yönünde 90° döndürülmüştür. İki soğutma grubu yapısı kırmızı bir kenarlıkla gösterilmiştir. Koningsstraat'a (Rue Royale) en yakın soğutma grubu ekipler geldiğinde yanmaktaydı. (Resim: Laurent Ledeghen)

Çatıda bir keşif gerçekleştiriliyor. Soğutma ünitelerini barındıran yapılardan birinde (Şekil 3'te kırmızı ile işaretlenmiş alt bölge) yangın olduğu açıktır. Alevler yapının üst ve yan kısımlarına doğru ilerlemektedir. Arazöz ekibi "Cité" bölümündeki yangınla mücadele etmek için iki adet 45 mm hortum kullanır. Durumu hızla kontrol altına almış görünuyorlar.

Durum 5 dakika sonra büyük ölçüde değişir. İlkinden 60 metre uzaklıktaki ikinci soğutma grubu yapısı da (Şekil 3'te kırmızı ile işaretlenmiş üst bölge) alev almaya başlamıştır. Bu olay yerindeki insanlar için büyük bir sürpriz oldu. Ne de olsa yangının yayıldığına dair hiçbir işaret yoktu. Görünüşe göre yangın çinko çatının altında hızla yayılmış. Şu anda yanan üç yapı var: iki inşa edilmiş yapı ve bağlantı çatısı.

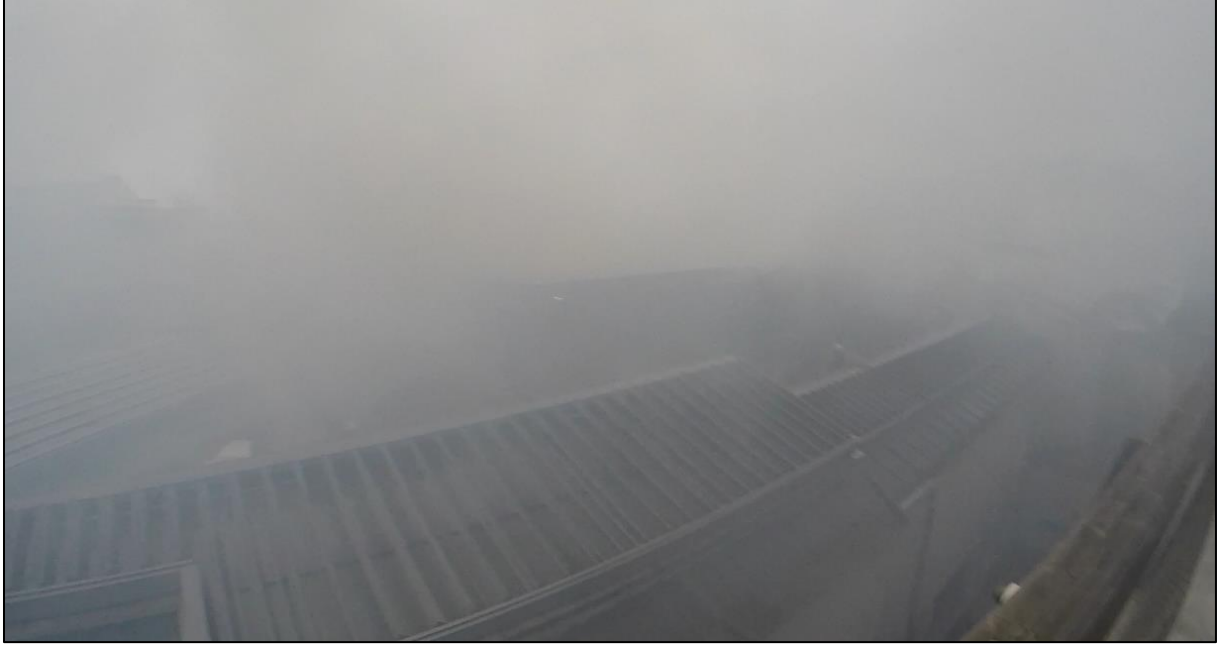
Alevler söndürüldü ancak duman sürekli olarak çatının üzerinde asılı kalmaya devam ediyor. A-köpük kullanımı ve soğuk hava ile birlikte sınırlı görüş mesafesi çatıyı tehlikeli derecede kaygan hale getirmiştir.

**Şekil 4** Yerleşik yapının alevleri söndürüldükten sonra çatıdan görünüm. (Fotoğraf: Davy Platteau)

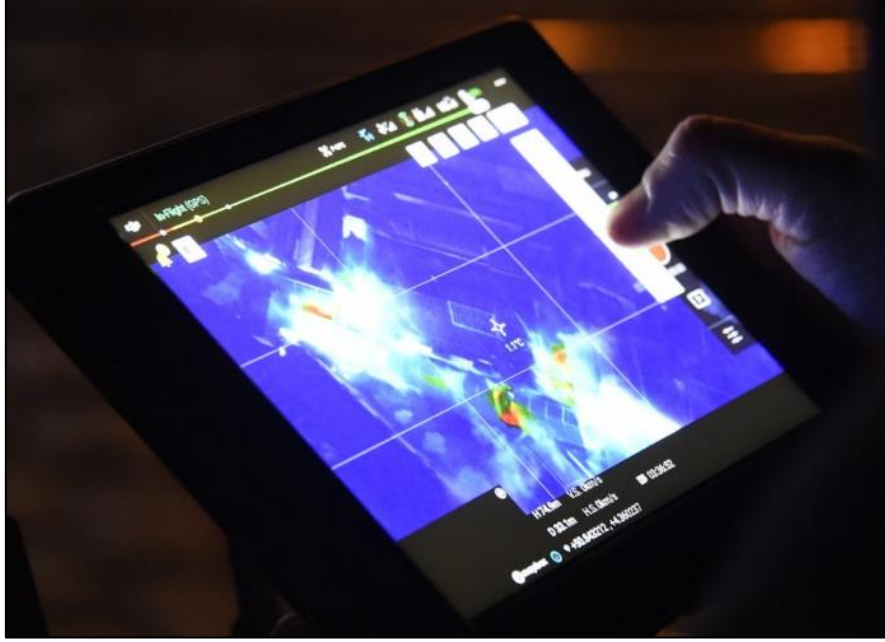
**Şekil 6** Drone'un termal görüntüleri, müdahale sırasında talimatların verilmesinde büyük destek sağlıyor. (Görsel: Davy Platteau)

Polis olay yerine bir drone ekibiyle birlikte gelir. Dronelardan alınan görüntülerin müdahalenin devamı için çok büyük bir fayda sağladığı görülüyor. Termal kamera kalan sıcak noktaların nerede olduğunu açıkça göstermektedir. Çok miktarda alçakta asılı duman nedeniyle (bkz. resim 4) iyi bir görüntü elde etmek zordur. Drone, termal kamerası ile iyi bir görüntüleme sağlayabilir.

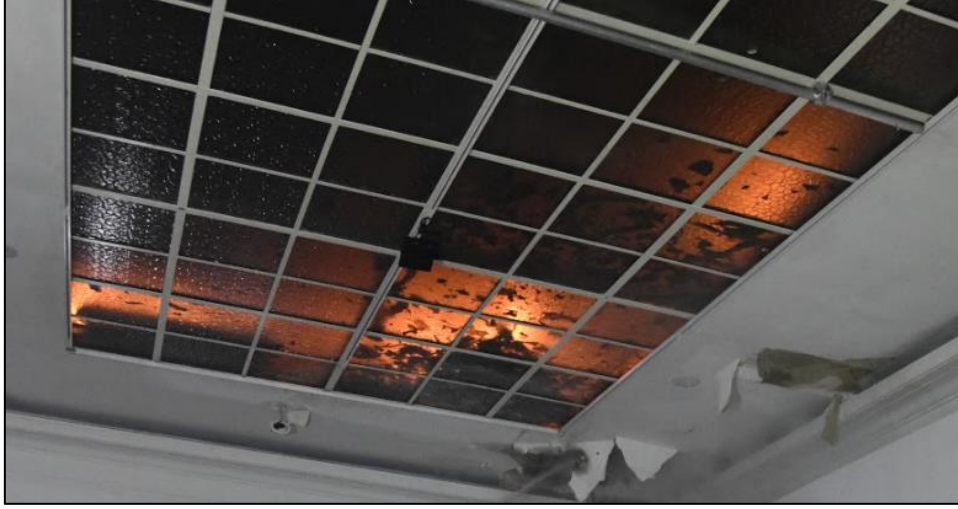
Bu arada, Anderlecht'in arazöz ekibinden bir ekip içeri gönderilir. Görevleri içeride bir keşif yapmaktır. Sonuçta yangın çatının yaklaşık 60 metre altına yayılmıştır. Büyük olasılıkla çatının altında bazı yangın kaynakları vardır. Hızlı bir şekilde asma tavanda ilerleyen yangınla karşılaşırlar. Bunun üzerine 45 mm'lik iki hortumla bir müdahale hattı oluştururlar.

**Şekil 7** Asma tavanın cam bölümünden bir görünüm. İçindeki yangın açıkça görülebiliyor. (Fotoğraf: Luc Van Ussel)

Bu hortumların yardımıyla asma tavandaki yangını durdurmayı başarırlar (bkz. şekil 7).

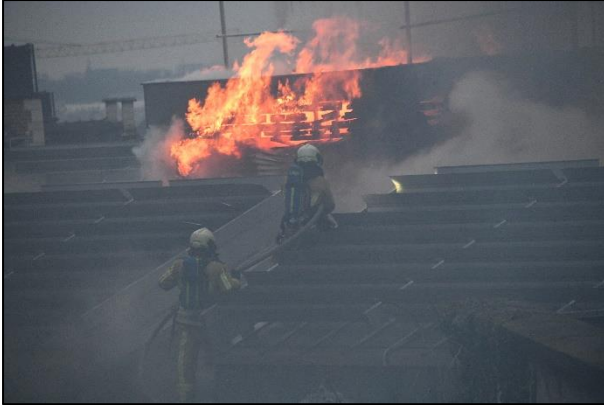
**Şekil 8** Yanan yapılardan birinde iki itfaiyeci iş başında. (Fotoğraf: Robert Decock)
