Feux de friterie industrielle

Le 12 août 2015, les pompiers de l'Intercommunale d'Incendie de Liège et Environs ont été requis à Seraing pour un important feu de bâtiments situé rue de la banque n°23.

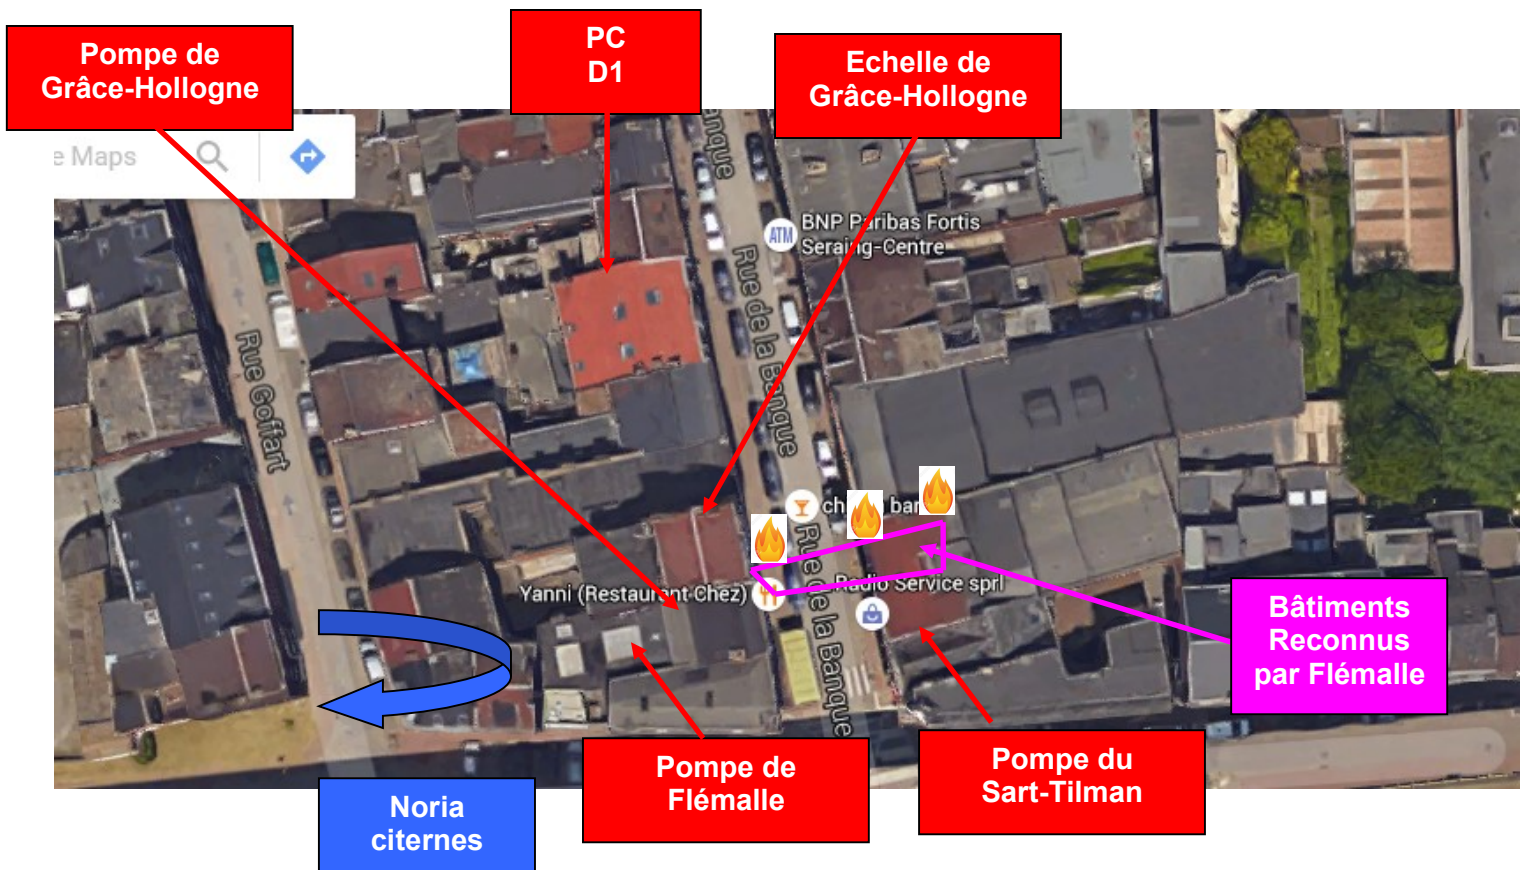
A ce moment, le dispositif est le suivant :
