Hafif Yapı Malzemeleri ve İnşa Tekniđi

Karel Lambert

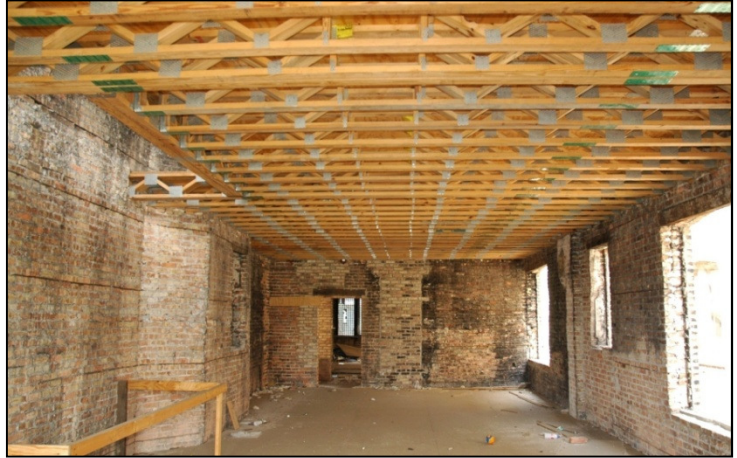
Şekil 1 Ahşap çatı makasları (Photo: NIST)

Geçmişte, büyük ebatlara sahip kalaslar ikametgahların yapımında kullanılıyordu. Bununla beraber yapı malzemeleri pahalıydı. Büyük ve sađlam bir ahşap kiriş, tahta bir kayıttan daha pahalıdır. Son zamanlarda ABD’de yapı teknikleri, büyük ahşap kirişlerden, daha hafif yanlama ve tahta kalasların hatta küçük çatı makaslarının kullanılmasına dođru kaymıştır.

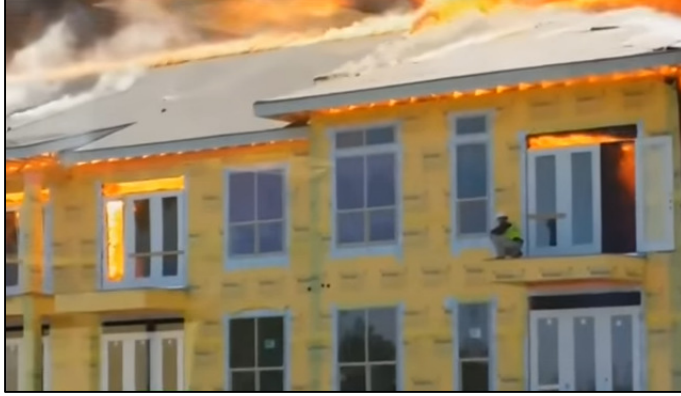
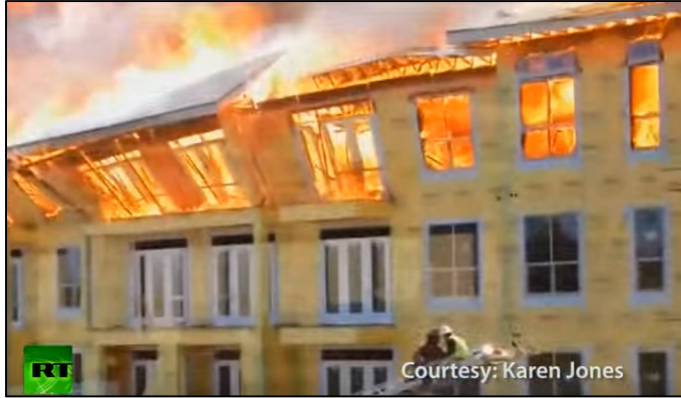
Şekil 4 ve Şekil 5 Ahşap bir apartman binasında çıkan yangına ait iki fotoğraf. (© Video: Karen Jones)

Videonun başlangıcında adamın balkona kaçtığını görüyoruz. Görünüşe göre, merdivenlerden aşağıya kaçması için yeterli zamanı olmamış. Video, açık bir şekilde yangının ne kadar hızlı büyüdüğünü gösteriyor. Yangın, göz açıp kapayana kadar en üst katın tamamını sarmıştır.

Adam sonunda itfaiye tarafından merdiven aracı kullanılarak kurtarılmıştır. Bu kurtarma işlemi sırasında en üst katın duvarı çöker. Yandaki iki resimin arasında sadece bir buçuk dakika vardır.

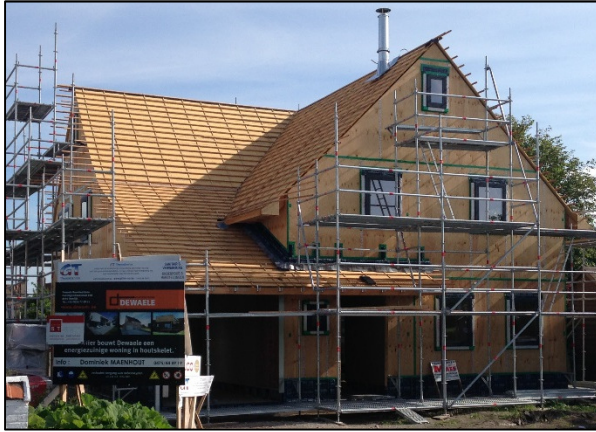
Şekil 6 Ahşap bir evin inşaatı. (Fotoğraf: Nathalie Van Moorter)

Belçika'da evleri tuğladan yapma geleneğimiz var. Hatta yaklaşık olarak "Bir belçikalı midesinde tuğla ile doğar" diye tercüme edilebilecek bir atasözümüz bile var. Tuğla evler bizim için standarttır. Bunun yanında statü de önemlidir. İnsanlar ucuz evler inşa etmek ister fakat diğer insanların bunu anlamasını istemez. Dolayısıyla ahşap evlerin sayısı artsa da ortalama bir Belçika sokağında bunu görmek mümkün değildir. Çoğu ahşap evin dış kaplaması tuğla duvarla yapılır. Nihayetinde ahşap evi, klasik tuğla binadan ayırt etmek çok zor hale gelir.

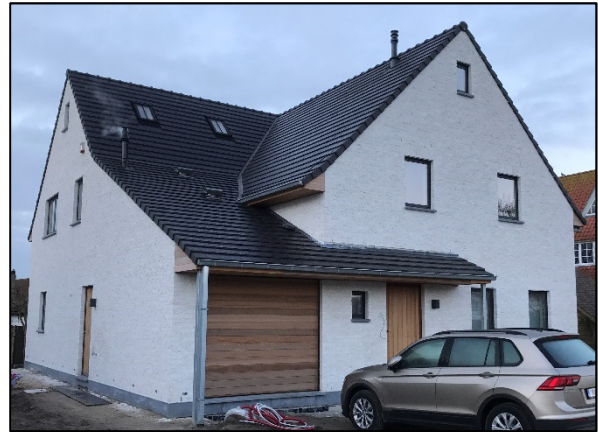
Şekil 7 Aynı evin bitmiş hali. Dış cephe kaplaması olarak tuğla kullanılmış. Ev tıpkı geleneksel yöntemle yapılmış bir ev gibi görünmektedir. (Fotoğraf: Nathalie Van Moorter)

Eğer böyle bir evde yangın olursa, itfaiyeciler tedbirsiz yakalanabilir. Olay yerine varıldığında, yapının ahşap bir bina olduğunu gösterecek hiçbir işaret olmayacaktır. Hava almış bir yangında, itfaiye ekipleri pencereler ve kapılardan dışarıya çıkan alevler görecektir. Böyle bir yangın, duvarlar ve tavan üzerinde büyük bir ısı (termal) etki yaratacaktır. İtfaiye ekipleri, önceki tecrübelerine göre bunun tuğla ve betonarme bir yapı için sorun teşkil etmeyeceğini düşüneceklerdir. Ancak bu ahşap evler için geçerli değildir. İtfaiye teşkilatı gece vakti zemin katta çıkan bir yangına müdahale ederken, üst katta arama yapması betonarmedeki gibi risksiz olmayacaktır. Bu durumda, yangının yapıyı arama ekibinin ağırlığıyla çökebilecek derecede zayıflatması muhtemeldir. İtfaiyeciler, doğrudan yanmakta olan odanın içerisine düşebilirler.
