Sabit Boru Sistemi

Yangın önleme ve itfaiyecilik arasındaki köprü
Karel Lambert

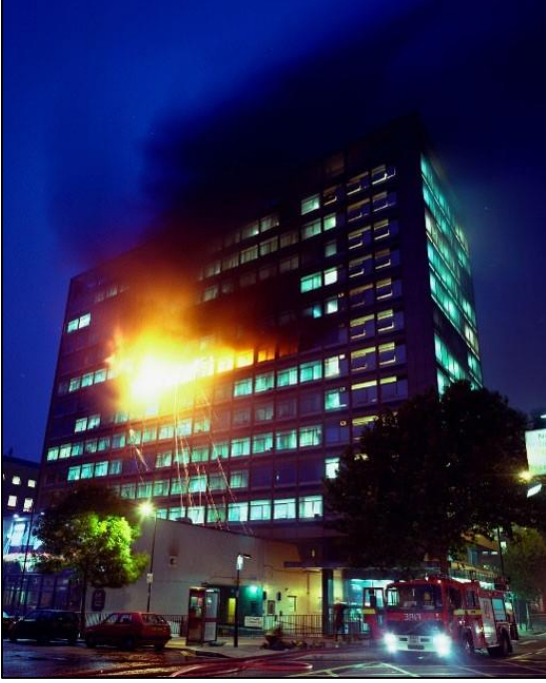
Şekil 2 Most of the windows have collapsed and flames exiting the building are a threat to the floor above. (Photo: London evening news)

Yangının bulunduğu kattaki durum artan havalandırma nedeniyle biraz rahatlamıştı. ARTık bütün camlar kırılmıştı. Bir diğer söndürme girişiminde başlandı. Fakat hortumlardaki debi yetersizdi. Tüm pencereler artık açık olduğu için Bütün kat yanmaya başladı. 1000M²'nin üzerinde bir alandan bahsediyoruz!

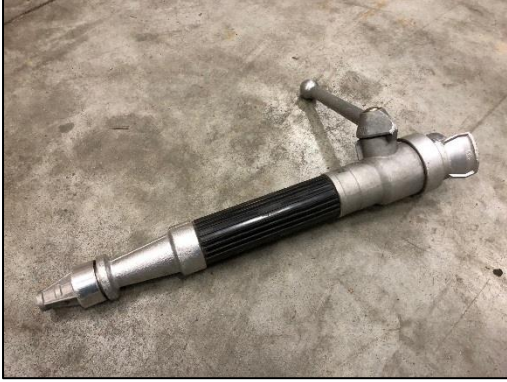
Şekil 4 Bu günlerde bu eski lansın modern tipleri vardır. Bunlara ABD'de düz boru denir.

çok sayıda itfaiye teşkilatı bu lansları yüksek bina yangınlarında düşük basınç sorununun üstesinden gelmek için kullanmaktadır. Bu lanslar daha çok söndürme kapasitesine karşılık yangına müdahalenin daha az güvenli (bunlarda gazları soğutmak mümkün değildir.) yapılmasına neden olur. Eğer her yerde yeterli basınca sahip sabit boru sistemleri olsaydı söndürme kapasitesinde bir kayıp olmadan gazları soğutabilirdik.

Kent şehrinde Paul Grimwood, eski bir lansın modern tipini getirdi (bkz şekil 4) Bu tip lanslara ABD'de düz boru tipi lans denir. Bunlar gazları soğutmak için kullanılamazlar. Oluşan düz su jeti nedeniyle düşük basınçlarda bile uzun atış mesafesine sahiptir. Bu lanslarda modern lanslara göre sürtünme kaybı daha azdır. Dünya genelinde
