Δύσκολη φωτιά σε μουσείο

Στις 18 Ιανουαρίου 2021, η πυροσβεστική υπηρεσία των Βρυξελλών βρέθηκε αντιμέτωπη με μια πολύ περίπλοκη φωτιά στο Παλάτι Καλών Τεχνών, ευρέως γνωστό ως «Bozar», που βρίσκεται στην οδό Ravensteinstraat 33 στις Βρυξέλλες. Αυτό που ξεκίνησε ως πυρκαγιά στέγης μετατράπηκε τελικά σε μια μακρά μάχη ενάντια στη φωτιά τόσο από την κορυφή της στέγης όσο και από κάτω από τη στέγη. Ο κρύος καιρός έκανε τη συγκεκριμένη επέμβαση ακόμη πιο δύσκολη. Παρακάτω θα βρείτε την ιστορία αυτής της πυρκαγιάς.

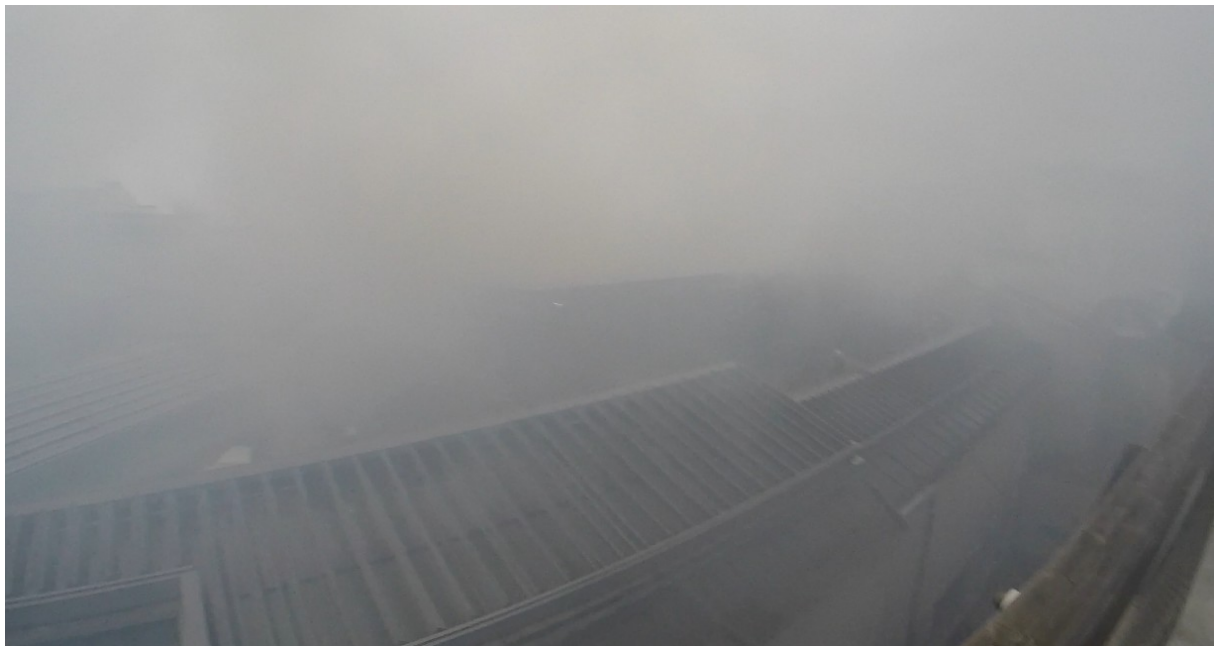
Εικόνα 4 Άποψη στην οροφή αφού έσβησαν οι φλόγες της μονάδας ψύξης. (Εικόνα: Davy Platteau)

Οι φλόγες έχουν σβήσει αλλά ο καπνός συνεχίζει να παραμένει πάνω από την οροφή. Η περιορισμένη ορατότητα σε συνδυασμό με τη χρήση αφρού Α και τις χαμηλές θερμοκρασίες έκαναν την οροφή επικίνδυνα ολισθηρή.

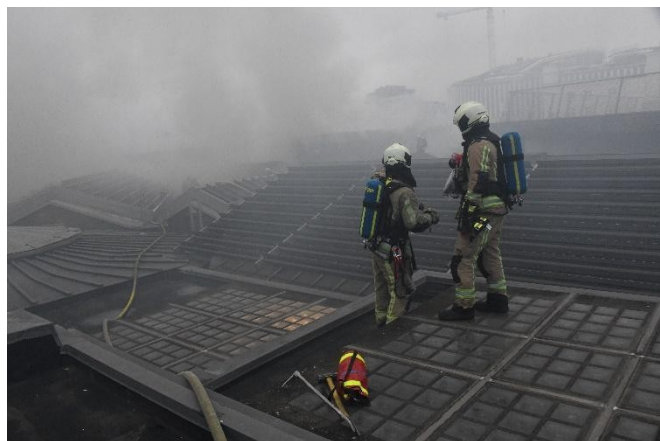
Εικόνα 5 Δύο επικεφαλής ομάδων βρίσκονται στην οροφή. Η εικόνα παρέχει μια εκτίμηση των μεγάλων αποστάσεων που πρέπει να διανυθούν στην οροφή. (Φωτογραφία: Robert Decock)

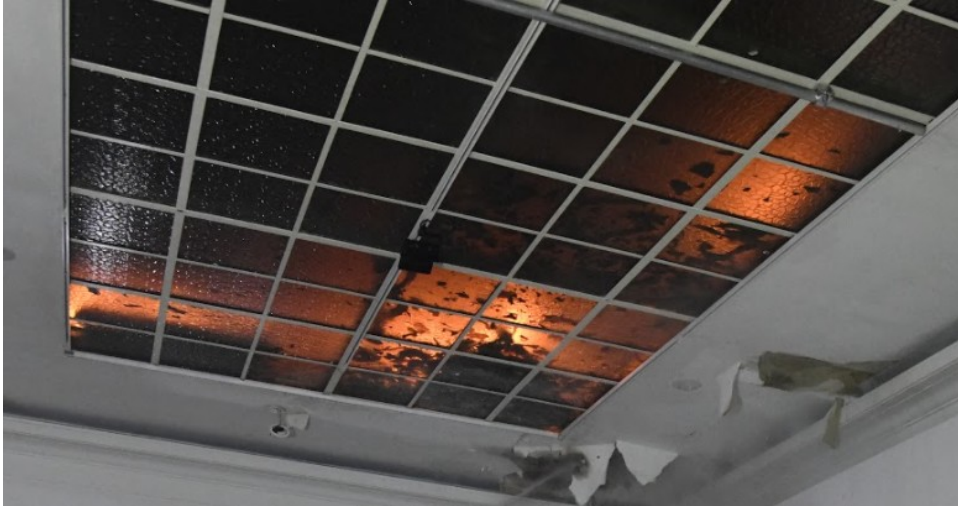
Εικόνα 7 Άποψη ενός γυάλινου τμήματος της ψευδοροφής. Η πυρκαγιά φαίνεται καθαρά στο εσωτερικό. (Εικόνα: Luc Van Ussel)

Με τη βοήθεια αυτών των σωλήνων καταφέρνουν να σταματήσουν τη φωτιά στην ψευδοροφή (βλ. εικόνα 7).

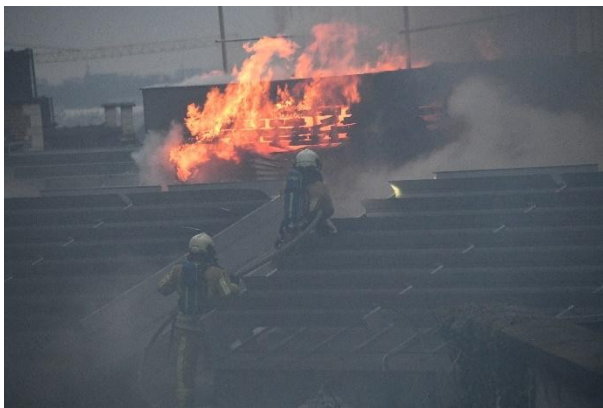
Εικόνα 8 Δύο πυροσβέστες δουλεύουν σε μια δομή που φλέγεται (Εικόνα: Robert Decock)
