İnşaat yangınları: Evere'de izolasyon yangını

1 Giriş

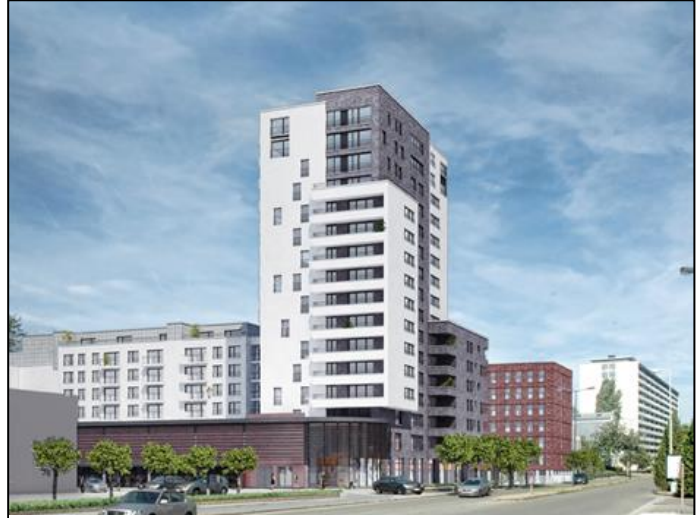
Görsel 1 Binanın çizimi. Beyaz camlar dış sıva, duvarın daha koyu kısımları ise tuğladır. Sol ön tarafta yan bina görülebilir. (© Drawing: A2RC)

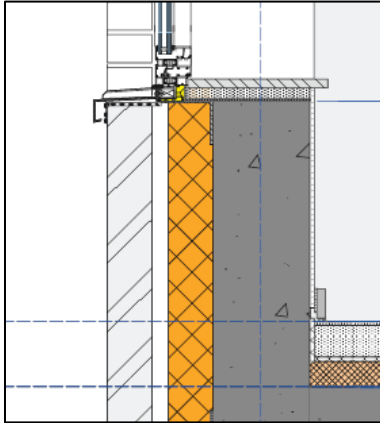
Tuğla duvarın geleneksel yığma olduğu varsayılmaktadır. Bu, iç duvarın tuğla veya beton olduğu anlamına gelir. Ardından, içten dışa doğru bir yalıtım katmanı vardır. Bu kısım poliüretandır (PUR). Dış duvar katmanı sokaktan görülebilen tuğlalardır (bkz. Şekil 2).

Şekil 2 Yığma duvarın inşaat detayları. Soldan sağa: tuğla, boşluk, yalıtım, beton duvar. (Çizim: A2RC)

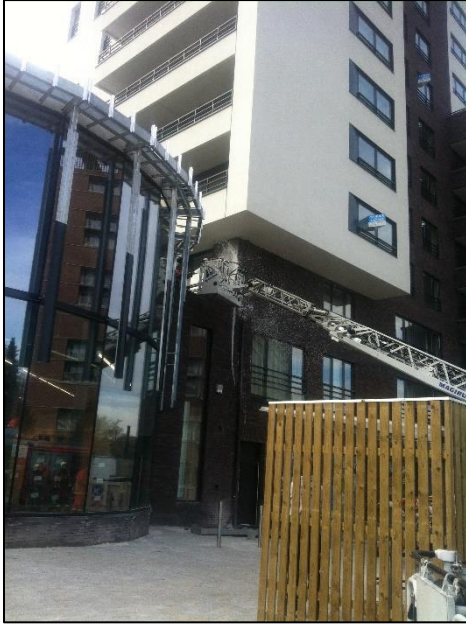
Şekil 2 Helihaven itfaiye istasyonuna varıldığında durum. Schaarbeek ekipleri yangına yüksek basınç hattı ile müdahale ediyor. (Photo: Pieter Maes)

Schaarbeek istasyonu ekipleri istasyona vardıklarında çatı ustaları tarafından karşılandı. Bunlar iki bina arasındaki düz çatı bölümüne çatı kaplaması yerleştirmekle meşguldü. Kullandıkları şalomanın (Ç.N: metal uçlu pürmüz) alevi yanlılıkla tuğla duvara yönelmiştir. Bu da tuğla ile iç duvar arasındaki poliüretan yalıtımının yanmasına neden olmuştur. Ancak dış tuğla tabakası temiz havanın yangına ulaşmasını çok zorlaştırmaktadır. Bu da yangının için için yanmasına neden oluyor.

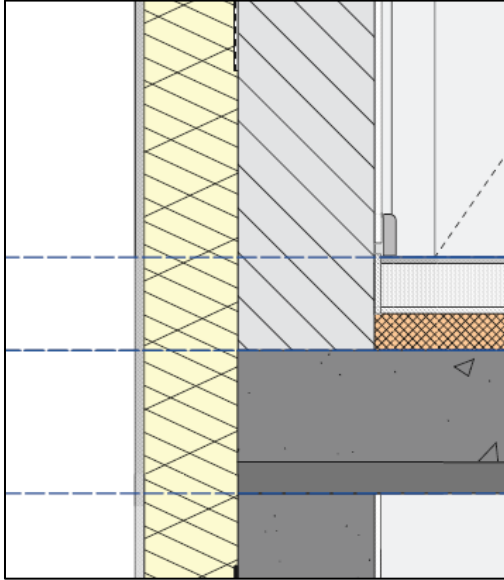
Şekil 5 Sıva bölümlerinin oluşturulması. Soldan sağa: dış sıva, EPS yalıtım, beton. (Çizim: A2RC)
