# Ukkel

## Karel Lambert

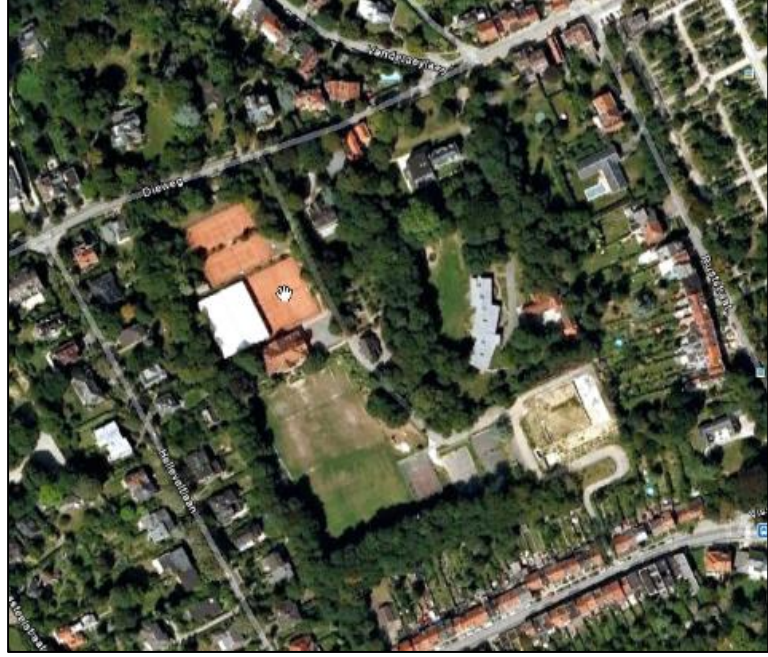
Arazinin büyüklüğü nedeniyle iki yol arasında çok büyük bir mesafe kalmıştı. Dolayısıyla araçlar da yangına uzak kaldılar. Dieweg yolundan gelen araçların yanan binaya ulaşması için 250 m daha içeri girmesi gerekiyordu. Ancak St-Job yolundan geldiğinde sadece 150 m girmek gerekiyordu. Bu durum en başta çok açık değildi.

**Şekil 2** Yangından sonra çekilen hava fotoğrafı. Üst taraftaki cadde Dieweg yolu. Alt taraf ise St Job yolu. Keskin virajlı boş arazi resmin alt tarafında açıkça görülmektedir. (Fotoğraf: Google haritalar)

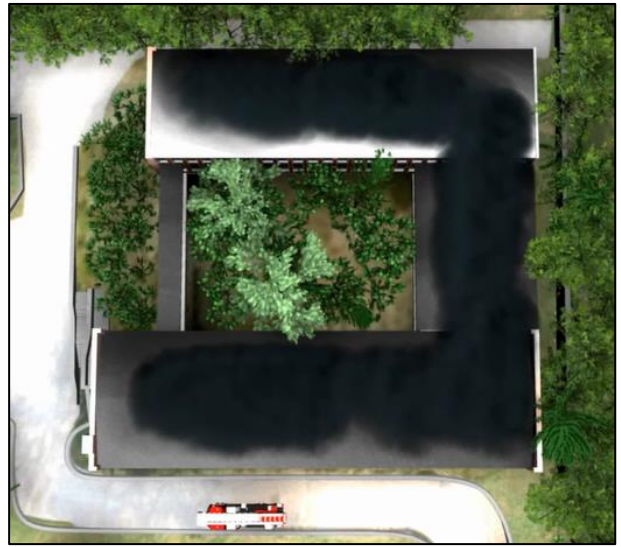
Merdiven operatörü sonrasında, çatının hafifçe yükseldiğini ve B binasının yan duvarlarının çöktüğünü gördüğünü belirtmektedir. 45 mm'lik hortumu kullanan ekibin çıkışı yolu bu andan itibaren keesilmiştir. Çatıyı yükseltmek için gereken güç miktarı, bir duman patlaması olduğu ihtimalini akla etirmektedir. İlk olarak bir basınç dalgası B binasına doğru yangın gazı ve hava karışımı içinden geçer. Hemen ardından bunu alevler takip eder. Yani tutuşmanın ardından iki olay gerçekleşir. Önce tavanın (kısmen de olsa) çökmesine neden olacak bir basınç dalgası ve onun ardından herşeyin hızla tutuşmasına neden olan alevler. Alev yüzeyinin gelişinden önceki ve sonrası arasındaki fark açıkça fark edilebilecek niteliktedir.

Bu spesifik konfigrasyondaki duman patlaması sonucu oluşan iki safha stajyer amirin tarif ettiği olayları açıklayabilir.
