# **Construction Fire In Brussels: Smoldering fire of polyurethane**

#### 1 Introduction

## 2 Call for suspicious smoke in Brussels

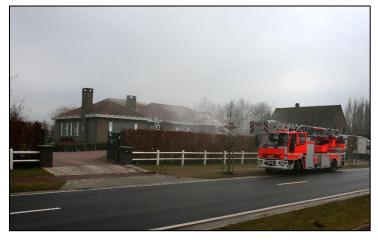
**Image 1** Detached building with living rooms at ground floor level and unused attic space underneath the rooftop. (*Picture: JVK*)

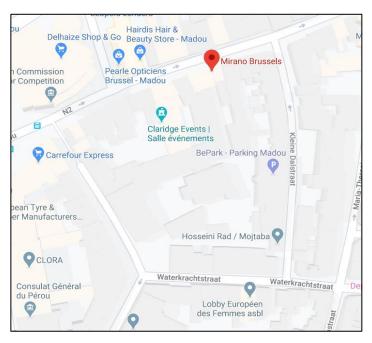
**Image 4** A picture of the buildings around the *Mirano*. (Source: google maps)

C방면은 인접한 건물이 없고, 다만 '미라노'의 후면에서 2m 정도 떨어진 곳에 중간 높이의 연립주택이 있는데, 그림 4와 그림 5에서는 이러한 도시 상황의 복잡성을 볼 수 있습니다.

연방 경찰 드론 부대는 그날 공동 대응 출동하여 소방대원들과 같이 활동하였습니다. 그들은 높은 곳에서 이미지를 제공해 달라는 소방관들의 요청에 따라 드론을 매우 빠르게 이륙시켰습니다. 이 이미지들은 그림 4에서 보이는 것처럼 건물의 복잡한 구조를 볼 수 있게 하였습니다. 이 경우에 중요한 것은 다락방 위의 박공 지붕이 건물정면에서 20~30m 떨어진 곳에 위치하고 있다는 것입니다. 그 곳은 턴테이블 사다리차가 닿을 수 없는 곳이었습니다.

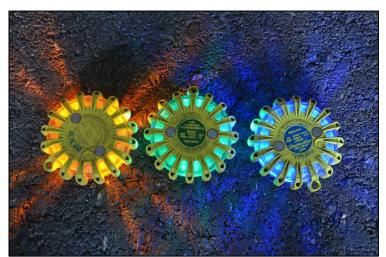
**Image 4** A yellow, a green and a blue PUC in action. (*Picture: Jean-Paul Heyens*)

화재현장 이었습니다. 그는 위에서 다락방과 지붕을 살펴봄으로써 현장을 더 잘 파악하기 위해 밖으로 나왔습니다. 한편, 다락방 탈출구 안쪽에 위치를 표시할 수 있는 녹색 PUC(Plash Code Beacon)를 부착 하였습니다(*학습 위원회 베링겐의 권고에 따라*). 그러면 갑자기 연기가 발생할 경우 진압대원들이 조명을 따라 쉽게 탈출구를 찾을 수 있습니다(그림 7). Major Lambert는 14시
