Incendio difícil en un museo

El 18 de enero de 2021, los bomberos de Bruselas se enfrentaron a un incendio muy complejo en el Palacio de Bellas Artes, conocido popularmente como "Bozar", situado en la calle Ravensteinstraat 33 de Bruselas. Lo que comenzó como un incendio en el tejado acabó convirtiéndose en una larga batalla contra el fuego tanto desde la parte superior del tejado como desde la parte inferior. El frío no facilitó el trabajo. A continuación encontrará la historia de este incendio.

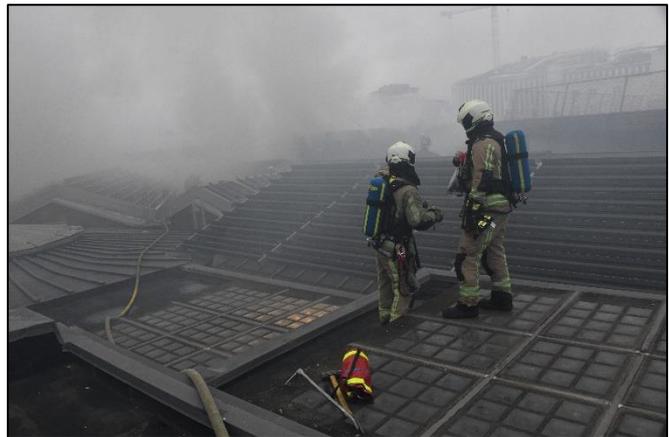
Imagen 5. Dos jefes de dotación hacen de enlace en el tejado. La imagen permite estimar las largas distancias que hay que recorrer en el tejado (Foto: Robert Decock)

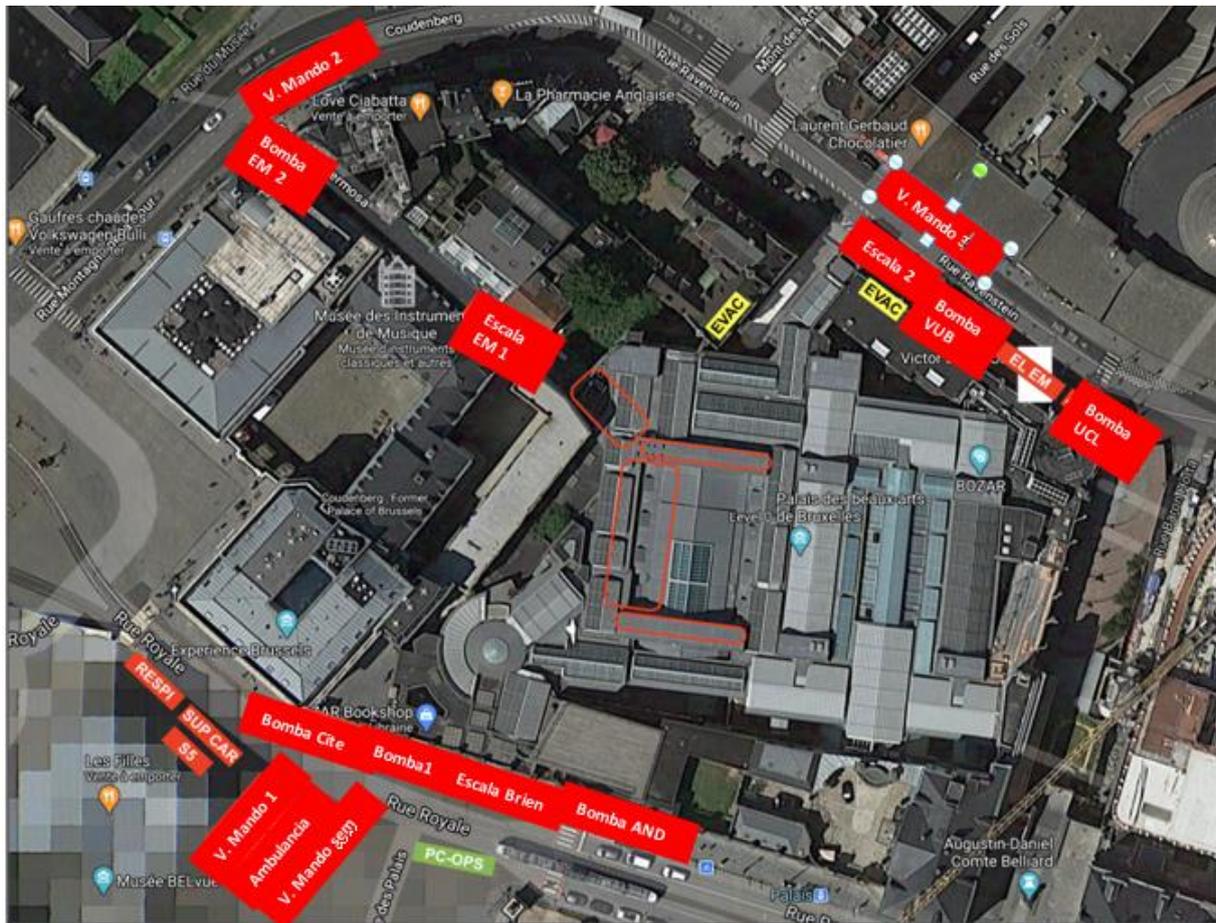
Imagen 9. Vista general del emplazamiento con los vehículos específicos. (Figure: Laurent Ledeghen)
