Incendie complexe dans un musée

Le 18 janvier 2021, les pompiers de Bruxelles ont été confrontés à un incendie très complexe au Musée royal des Beaux-Arts, plus communément appelé « Bozar », situé au numéro 33 de la rue Ravenstein à Bruxelles. Ce qui commence comme un simple feu de toiture se transforme finalement en une lutte acharnée contre les flammes à la fois au-dessus et en-dessous de la toiture, lutte qui est également compliquée par la fraîcheur des températures. Voici le récit de cet incendie.

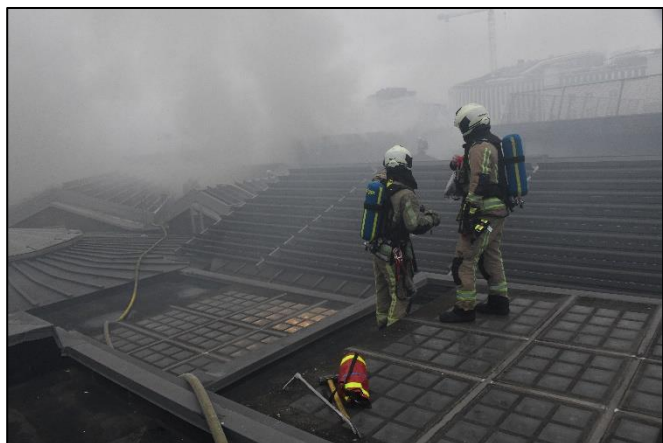
Figure 5 Deux sous-officiers se concertent sur le toit. La photo permet d'estimer la longueur importante que doit couvrir l'établissement. (Photo : Robert Decock)
