Incendio difficile in un museo

Il 18 gennaio 2021, i vigili del fuoco di Bruxelles hanno dovuto affrontare un incendio molto complesso nel Palazzo delle Belle Arti, popolarmente noto come "Bozar", situato in Ravensteinstraat 33 a Bruxelles. Quello che era iniziato come un incendio sul tetto alla fine si trasformò in una lunga battaglia contro l'incendio sia sopra che sotto il tetto. Il freddo non facilitava il lavoro. Di seguito troverete descritta la storia di questo incendio.

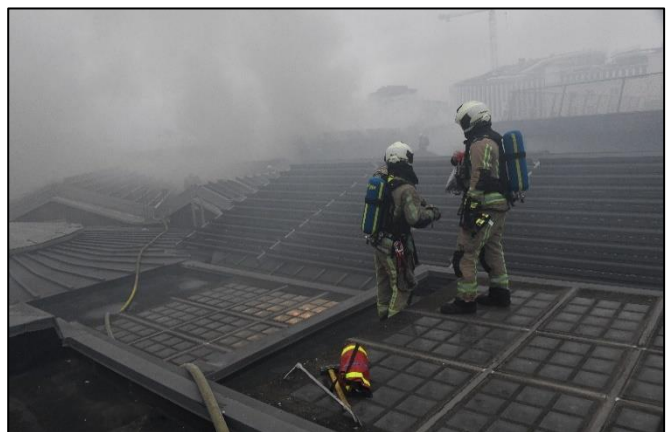
Immagine 5 Due funzionari della compagnia sono in contatto sul tetto. L'immagine permette di stimare le lunghezze delle distanze da percorrere (Foto: Robert Decock).
