Incêndio difícil num museu

Em 18 de janeiro de 2021, o corpo de bombeiros de Bruxelas foi confrontado com um incêndio muito complexo no Palácio das Belas Artes, popularmente conhecido como "Bozar", localizado na Ravensteinstraat 33 em Bruxelas. O que começou como um incêndio na cobertura acabou se transformar numa longa batalha contra o incêndio, tanto por cima como por baixo da cobertura. O clima frio dificultou o trabalho. Abaixo, você vai conhecer a história deste incêndio.

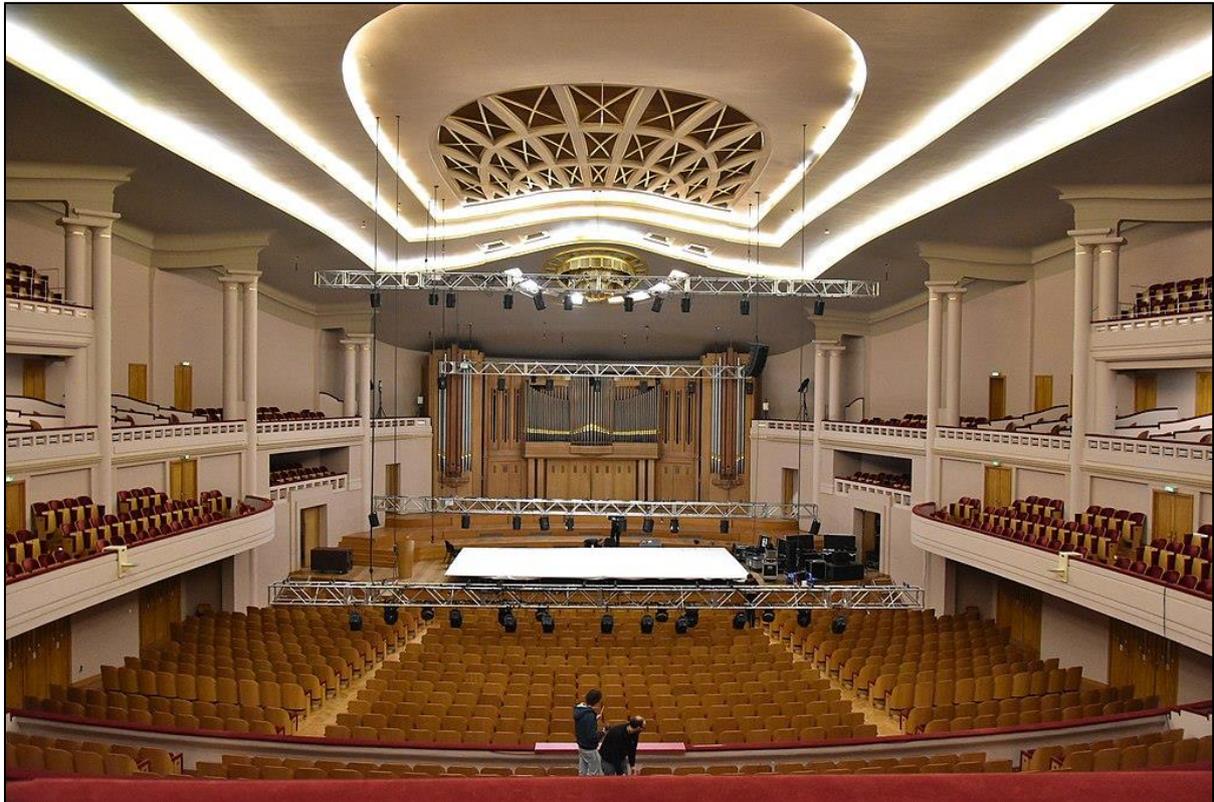
Imagem2 Sala principal Henry Leboeuf do Bozar com 2 200 lugares e um órgão com 4 200 tubos. (Foto: www.Bozar.be)

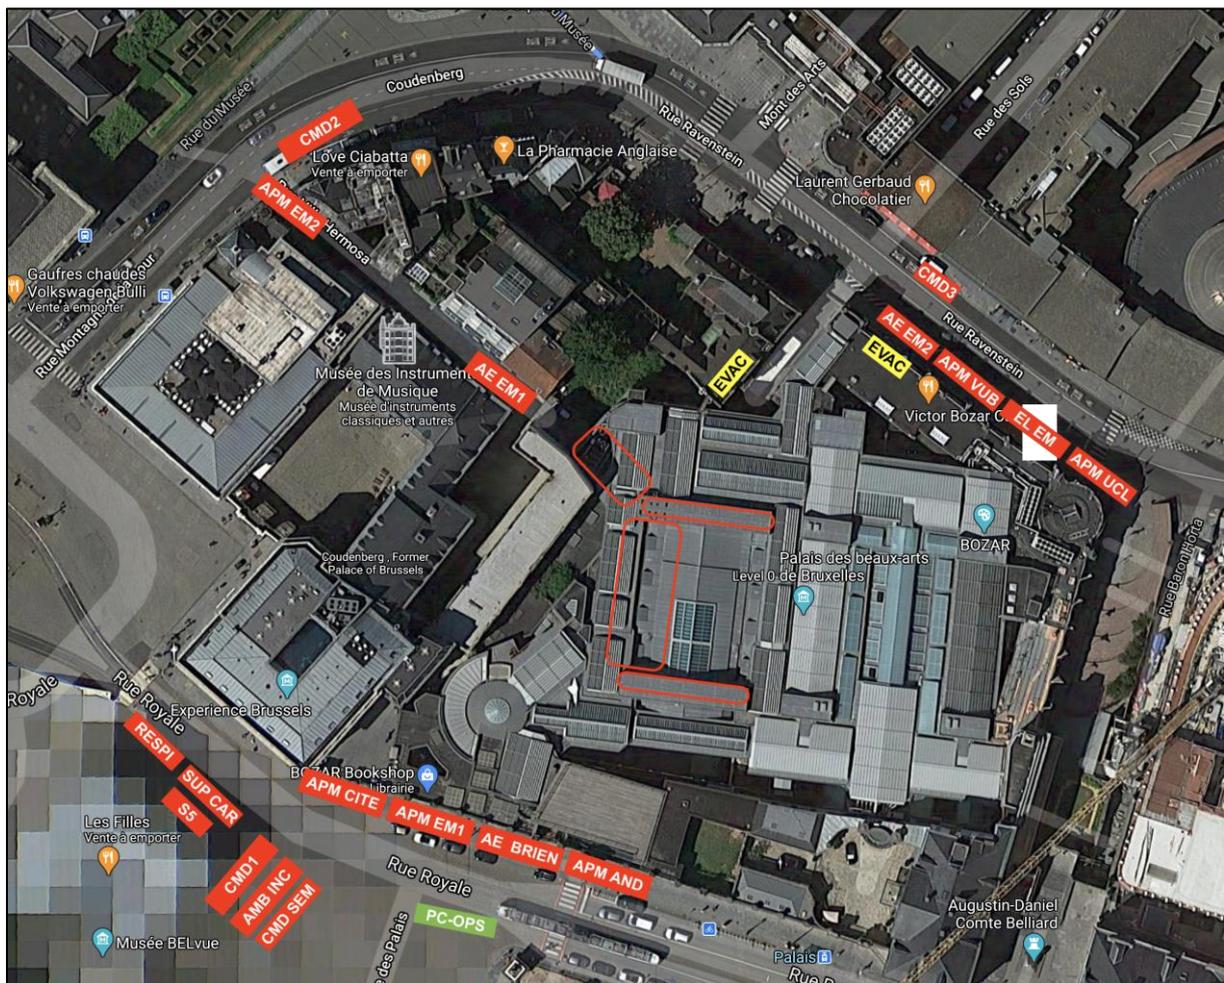
Imagem 8 Vista geral do local com as viaturas dedicadas. (Figura: Laurent Ledeghen)

Um total de 98 bombeiros participaram nesta intervenção. Um bombeiro ficou doente durante a tarefa e foi levado para o hospital para receber cuidados. Outro ficou ligeiramente ferido depois de tropeçar na cobertura de zinco, sendo corajoso o suficiente para continuar a intervenção.
