# Bir müzede zorlu yangın

18 Ocak 2021 tarihinde Brüksel itfaiyesi, Brüksel'de Ravensteinstraat 33 adresinde bulunan ve halk arasında "Bozar" olarak bilinen Güzel Sanatlar Sarayı'nda çok karmaşık bir yangınla karşı karşıya kaldı. Bir çatı yangını olarak başlayan yangın, sonunda hem çatının üstünden hem de çatının altından yangına karşı uzun bir mücadeleye dönüştü. Soğuk hava, işi hiç de kolaylaştırmadı. Aşağıda bu yangının hikayesini bulacaksınız.

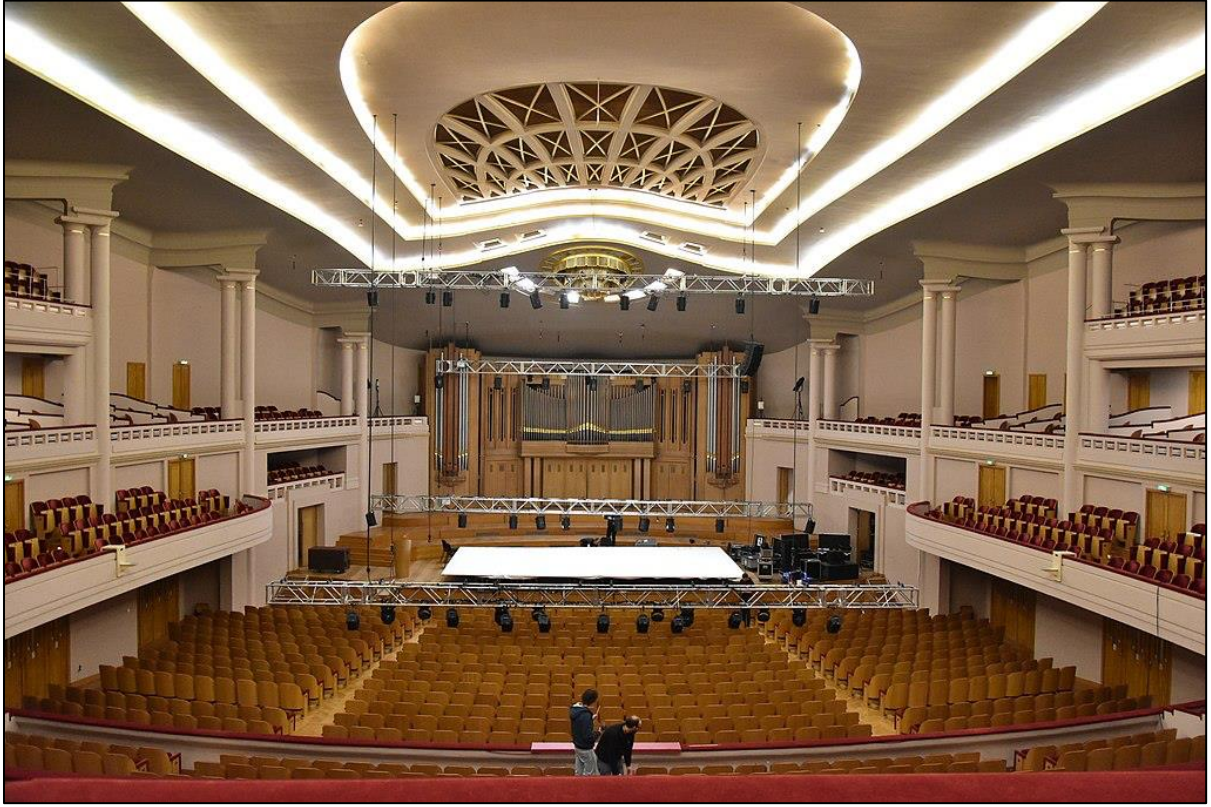
**Şekil 2** Bozar'ın Henry Leboeuf ana salonu 2.200 koltuk ve 4.200 borulu bir orga sahiptir. (Görsel: [www.Bozar.be](http://www.Bozar.be))

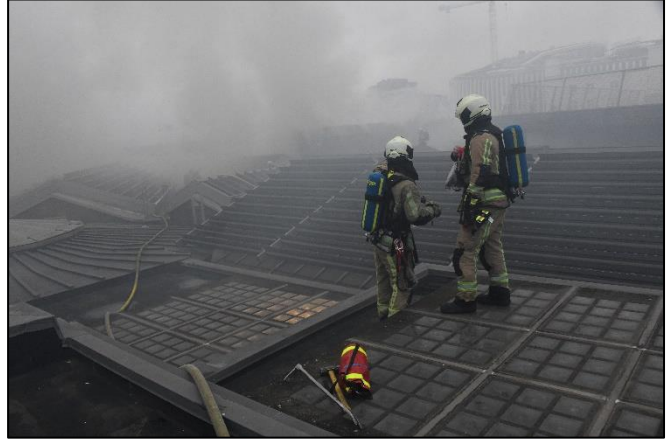
**Şekil 5** İki itfaiyeci çatıda irtibat kuruyor. Fotoğraf, çatıda kat edilmesi gereken uzun mesafelerin tahmin edilmesini sağlıyor. (Foto: Robert Decock)

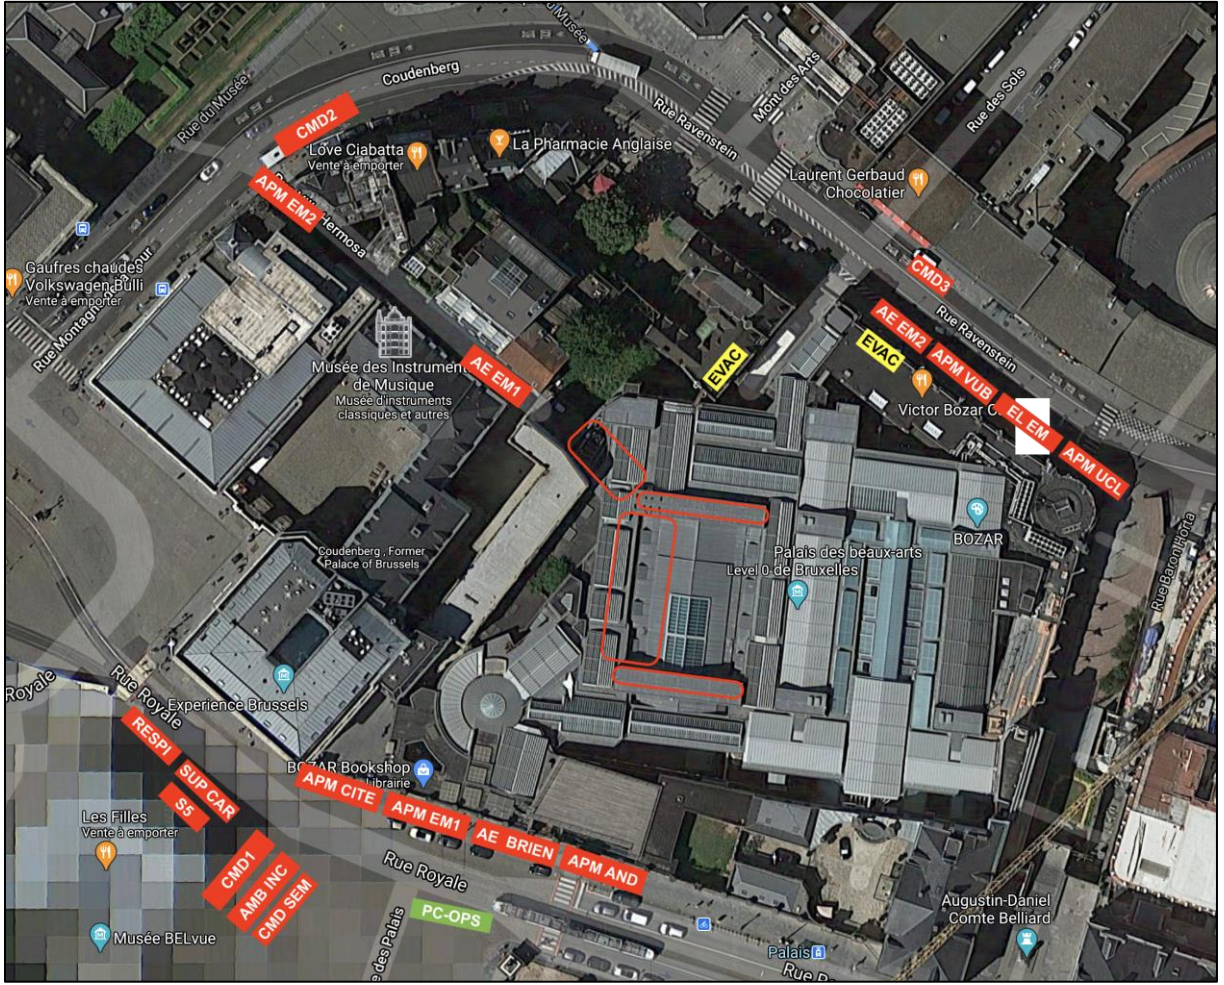
**Şekil 9** Özel araçların bulunduğu sahaya genel bakış. (Görsel: Laurent Ledeghen)
