Konstruktionen in Leichtbauweise

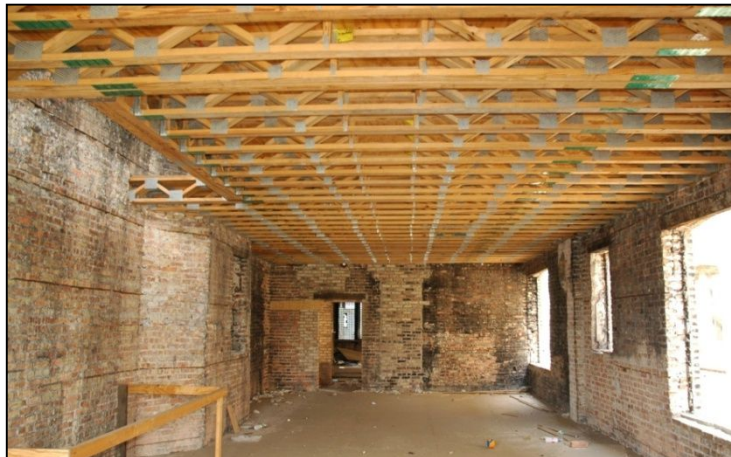
Bild 1 Hölzerne Fachwerkträger
(Photo: NIST)

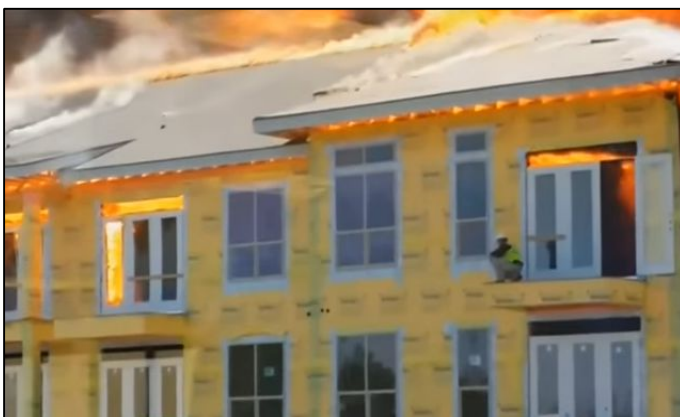
Bild 4 zeigt die Ausbreitung eines Feuers in einem Holzrohbau (© Footage: Karen Jones)

Auf YouTube kann man das Video einer dramatischen Rettung in Houston, Texas, ansehen. Der Film zeigt ein sich im Bau befindliches Holzgebäude, das in Brand steht. Einem Bauarbeiter war die Flucht auf einen Balkon des Hauses gelungen, wo er jedoch von den Flammen eingeschlossen wurde (die Begriffe "man on balcony in burning building" eingeben, um den Film zu finden).

Der Film zeigt sehr anschaulich, wie rasend schnell sich ein Feuer in einer Holzkonstruktion ausbreiten und diese zum Einsturz bringen kann. In kürzester Zeit hatten die Flammen das gesamte obere Stockwerk erfasst. Der Arbeiter musste sich auf den Balkon flüchten, da ihm keine Zeit mehr blieb, um durch das Treppenhaus zu fliehen.

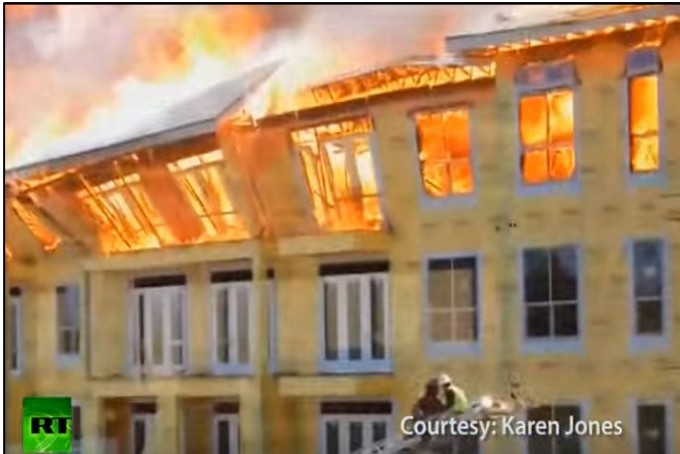
Bild 5 zeigt den Einsturz des gesamten Stockwerks nur rund 90 Sekunden später
(© Footage: Karen Jones)

Der Mann konnte schließlich durch die Feuerwehr mit einer Drehleiter gerettet werden. Noch während der Rettungsaktion kollabierte bereits die Wand der oberen Etage. Zwischen den beiden Aufnahmen liegen nur anderthalb Minuten.

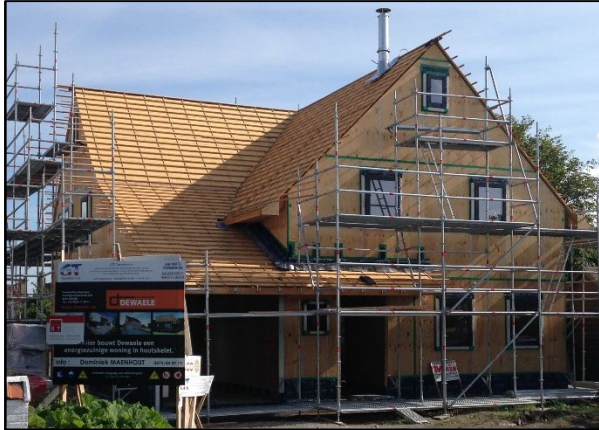
Bild 6 Der Bau eines Holzhauses.
(Foto: Nathalie Van Moorter)

In Belgien werden traditionell Steinhäuser gebaut. Ein belgisches Sprichwort besagt, dass "Ein Belgier mit einem Stein im Bauch geboren wird". Steinhäuser sind sehr verbreitet bei uns. Das ist auch eine Frage des Ansehens. Viele Leute wollen ihre Häuser jedoch billig bauen – und zwar ohne dass jemand davon weiß. Auch wenn die Anzahl der Holzhäuser also stetig zunimmt, ist dies nicht unbedingt in den Strassen zu sehen. Die meisten Holzhäuser sind nämlich von außen mit Steinwänden abgeschlossen. Die Holzstruktur im Inneren ist daher "bestens versteckt" und nur schwierig zu erkennen.

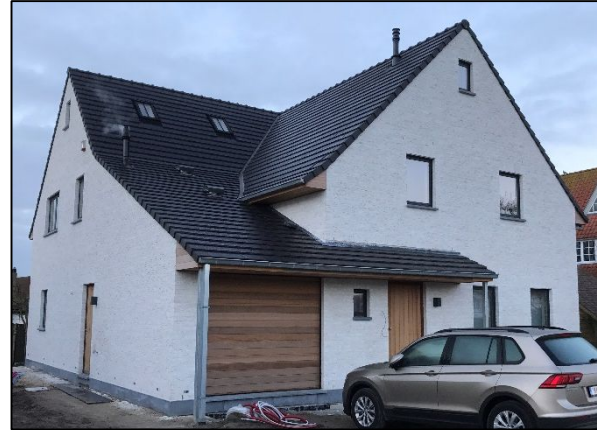
Bild 7 Das gleiche Haus im fertigen Zustand. Eine Steinwand schließt das Haus nach außen ab. Das Haus sieht jetzt aus, wie ein traditioneller Steinbau.
(Foto: Nathalie Van Moorter)

Wenn in einem solchen Haus ein Feuer ausbricht, besteht das Risiko, dass die Feuerwehrleute von den Ereignissen überrascht werden. Bei der Ankunft vor Ort wird nicht sofort ersichtlich sein, dass es sich um eine Holzstruktur handelt. Bei einem belüfteten Feuer werden die Feuerwehrleute sehr wahrscheinlich einen Brand vorfinden, dessen Flammen durch Türen und Fenster ausschlagen. Ein solcher Brand bewirkt eine massive thermische Aufbereitung der Wände und Zimmerdecken. Aus Erfahrung wissen die Feuerwehrleute jedoch, dass dies kurzfristig keine besonderen Auswirkungen auf eine Steinmauer oder auf eine Betonwand hat. Bei einem Holzhaus liegen die Dinge naturgemäß völlig anders. Wenn die Feuerwehr beispielsweise während der Nacht mit einem Brand im Erdgeschoss konfrontiert wird, ist die Suche oder Rettung auf der darüberliegenden Etage mitunter sehr gefährlich. Möglicherweise hat das Feuer die Holzkonstruktion bereits dermaßen geschwächt, dass der Suchtrupp durch den Boden brechen und direkt in den Brandraum fallen könnte.
