Costruzioni alleggerite

1 Introduzione

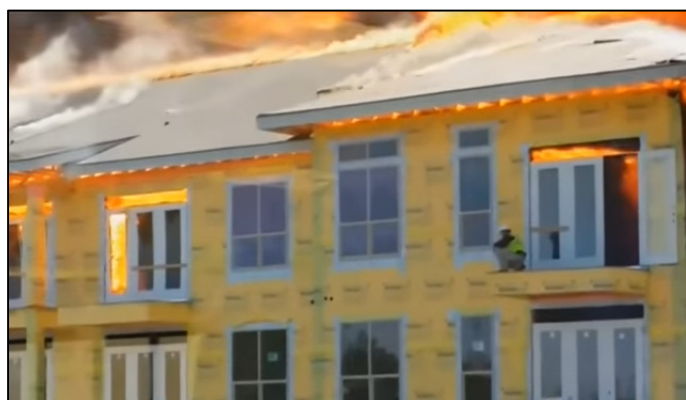
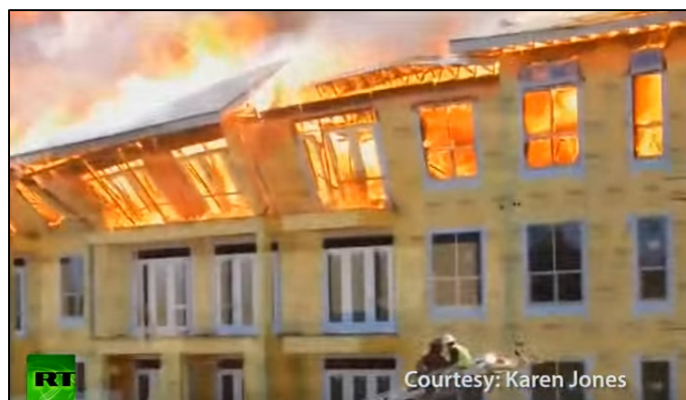
L'uomo viene salvato dai vigili del fuoco utilizzando un autoscala. Durante le operazioni di salvataggio, vi è il crollo della parete del piano superiore. Le immagini sono state scattate con solo un minuto e mezzo di scarto tra una e l'altra.

Figura 4 e Figura 5 le due foto mostrano la progressione dell'incendio. (© Footage: Karen Jones)

All'inizio della clip, possiamo vedere che l'uomo cerca rifugio sul balcone. A quanto pare, non vi è stata possibilità di fuggire lungo le scale. Il video mostra chiaramente che il fuoco si sta propagando. In pochissimo tempo, il fuoco invade l'intero piano superiore.

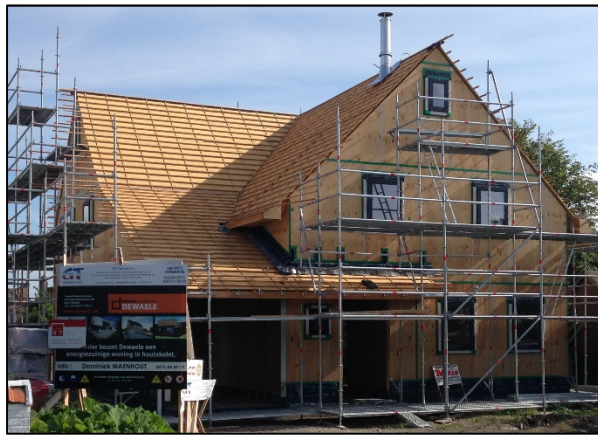
Figure 6 Construction of a wooden house. (Photo: Nathalie Van Moorter)

In Belgio, la tradizione prevede di costruire case in mattoni. C'è un proverbio belga che si traduce in: "Un belga è nato con un mattone nello stomaco". Le case in mattoni sono lo standard per noi. Accanto a questo, lo status è molto importante. Le persone vogliono costruire una casa a buon mercato, ma non vogliono che tutti lo vedano. Così, anche se il numero di case in legno è in aumento, questo non è visibile nelle strade del Belgio. La maggior parte delle case in legno ha un muro di mattoni come finitura esterna. La costruzione in legno è quindi molto difficile da distinguersi da un edificio in mattoni classici.

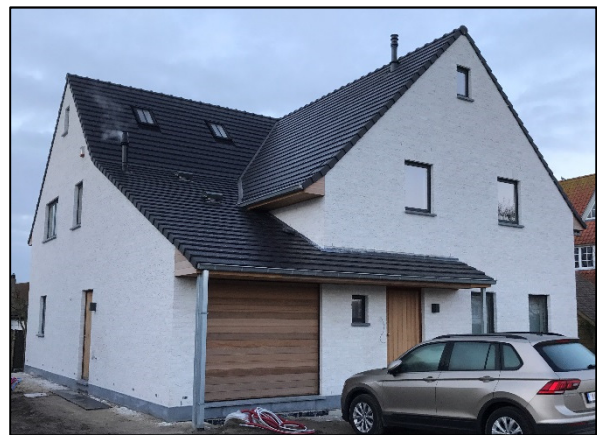
Figura 7 La stessa casa una volta terminata. Il mattone è stato scelto come uno strato esterno di finitura. La casa ha lo stesso aspetto di un edificio tradizionale. (Photo: Nathalie Van Moorter)

Se si dovesse verificare un incendio in una tale edificio, esiste il rischio che i vigili del fuoco vi rimangano intrappolati. All'arrivo, nulla indica immediatamente che vi è coinvolto un edificio in legno. In caso di un incendio ventilato, i vigili del fuoco dovrebbero probabilmente affrontare un incendio che sfoga dalle finestre e dalle porte. Un tale incendio comporta un massiccio flusso termico alle pareti e sul soffitto. L'esperienza dice alle squadre che questo non è un problema per mattoni e cemento. Questo non è lo stesso per le case di legno. Quando il servizio antincendio si trova di fronte ad un incendio al piano terra durante la notte, eseguire una ricerca e salvataggio al piano superiore non è esente da rischi. Potrebbe essere che il fuoco ha indebolito la costruzione in misura tale che la squadra di ricerca potrebbe cadere attraverso il pavimento. In quel caso, vi è la possibilità di cadere direttamente nel locale coinvolto dall'incendio.
