Lightweight construction

1 Inleiding

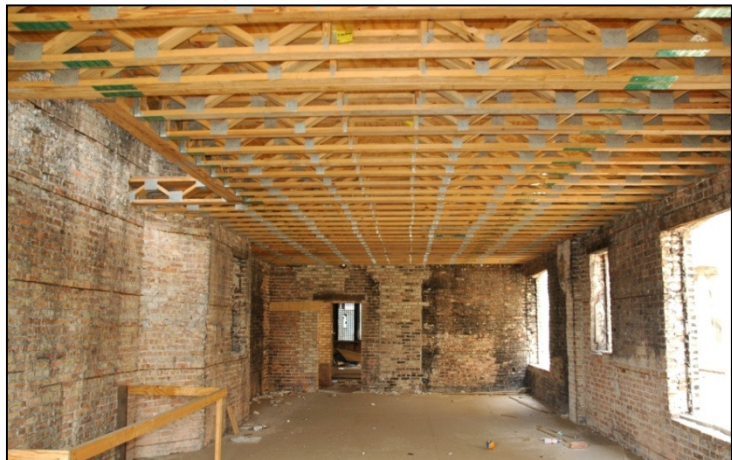
Figuur 1 Houten vakwerkliggers (Foto: NIST)

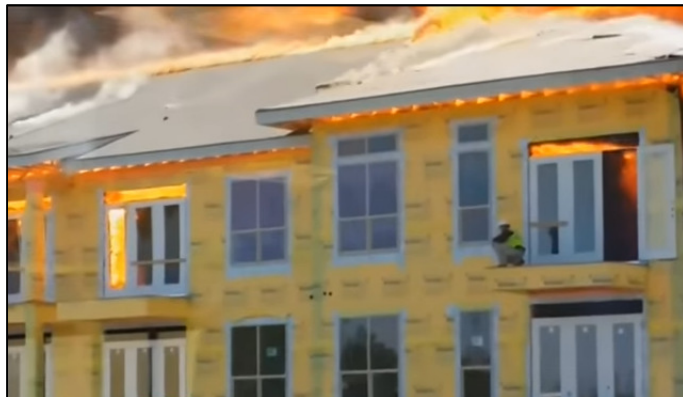
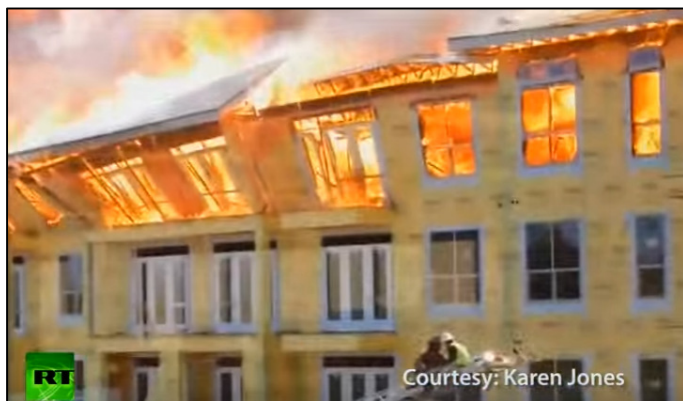
Figuur 4 en Figuur 5 Twee foto's tonen de evolutie van een brand in een houten appartementsgebouw (© Beelden: Karen Jones)

De man wordt uiteindelijk gered door de brandweer met behulp van een autoladder. Tijdens de redding stort de gevel van de bovenste bouwlaag in. De beide screenshots zijn genomen met slechts anderhalve minuut tussentijd.

Op YouTube is een dramatisch filmpje te zien dat een brand toont in Houston, Texas. Het toont een bouwvakker die vast komt te zitten op een werf van een dergelijk houten appartementsgebouw. (Zoek naar "man on balcony in burning building".)

In het begin van het filmpje is te zien hoe de man op het balkon is gevlucht. Blijkbaar was er dus geen tijd om te vluchten via de trap. Het filmpje toont erg goed hoe snel de brand zich voortplant. In een mum van tijd verspreidde de brand zich over de volledige verdieping.

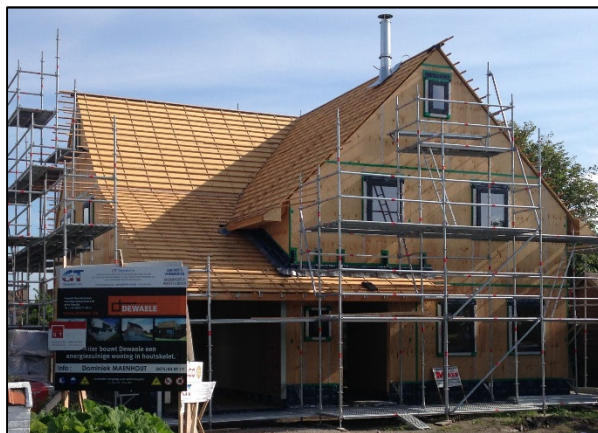
Figuur 6 Werf van een houten woning. (Foto: Nathalie Van Moorter)

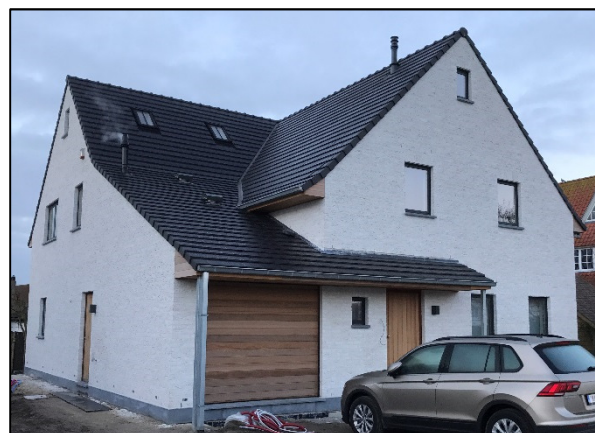
Figuur 7 Het afgewerkte huis. Er is gekozen voor een baksteen als gevelbekleding. Het huis ziet eruit als een traditionele woning. (Foto: Nathalie Van Moorter)
