Construções ligeiras

1 Introdução

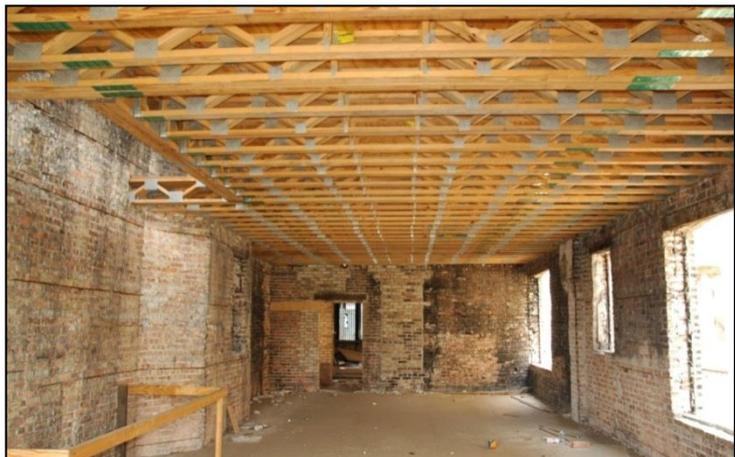
Figura 1 Entramado de madeira. (Photo: NIST)

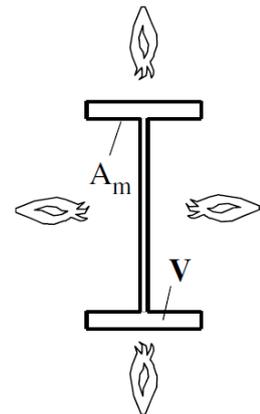
Figura 3 Secção duma viga-I.
(Desenhado: Rudy Van Impe)

A figura 3 mostra a secção duma viga-I. Este elemento de construção pode ser feito de madeira e também de aço. O desenho ajuda-nos a ter uma ideia da massividade. Este desenho mostra o volume (V) e a secção. A área de superfície (A) é mostrada como o perímetro da seção.

A alma da viga-I conecta as flanges superior e inferior. Em condições frias é possível criar uma viga-I mais forte que uma viga normal. As vigas-I de madeira, por vezes, possuem almas (vertical) mais finas que 7 milímetros. Num incêndio, significando portanto, condições de maior temperatura, os dois elementos de construção têm um comportamento totalmente diferente. A viga-I tem um perímetro maior, o que significa que mais madeira é afetada simultaneamente pelo fogo. Assim que a alma falhar, o elemento colapsará. Está agora claro que as vigas-I não são de todo resistentes ao fogo.

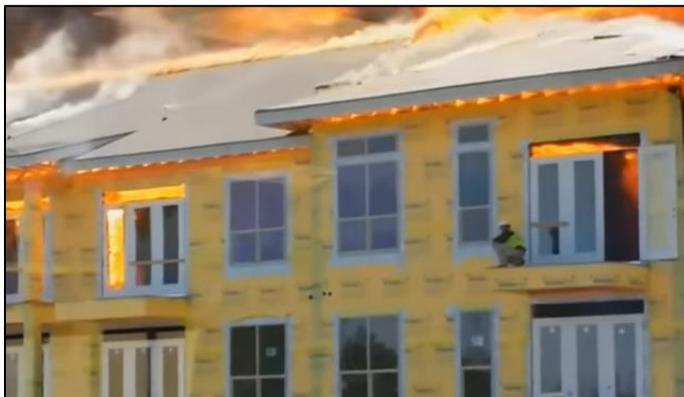
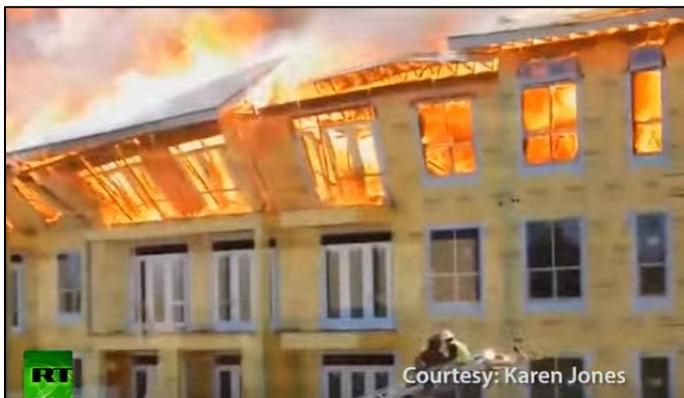
Figura 4 y Figura 5 Duas fotos mostram o progresso dum incêndio num edifício de apartamentos de madeira. (©Footage: Karen Jones)

No Youtube existe um vídeo dramático dum incêndio em Houston, Texas. O vídeo mostra um trabalhador da construção que está preso numa varanda dum edifício de apartamentos de madeira em construção (na pesquisa escrever "man on balcony in burning building").

No início do vídeo, pode-se ver um homem que fugiu para a varanda. Aparentemente não teve tempo para escapar escadas abaixo. O vídeo mostra claramente a rápida progressão do fogo. Em muito pouco tempo, o fogo engoliu todo o piso superior.

O homem foi salvo pelo serviço de Bombeiros que usa um veículo escada. Durante o resgate, a parede do piso superior colapsa. Ambas as figuras são captadas apenas com um minuto e meio de diferença.

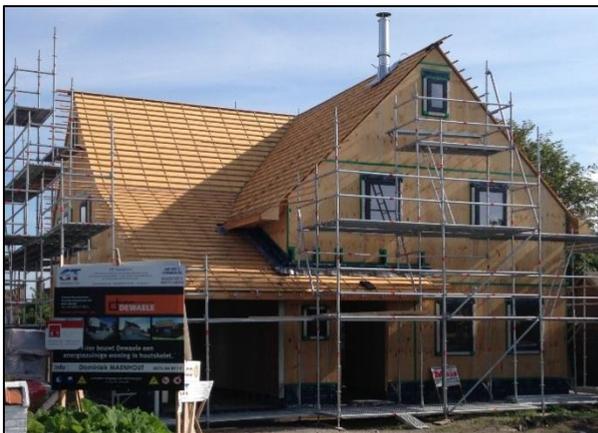
Figura 6 Construção duma casa de madeira.
(Foto: Nathalie Van Moorter)

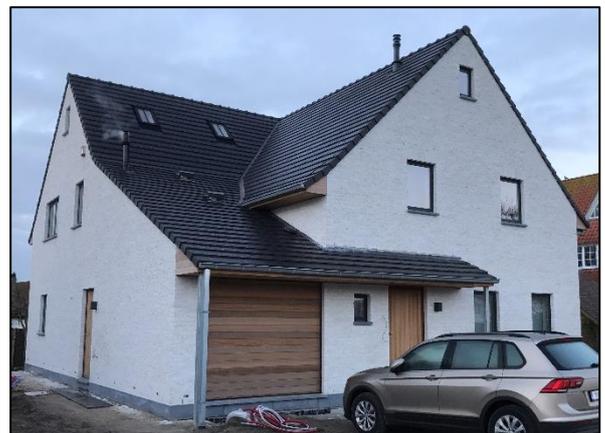
Figura 7 A mesma casa uma vez terminada. O tijolo foi eleito como acabamento exterior. A casa parece igual a uma construção tradicional.
(Foto: Nathalie Van Moorter)

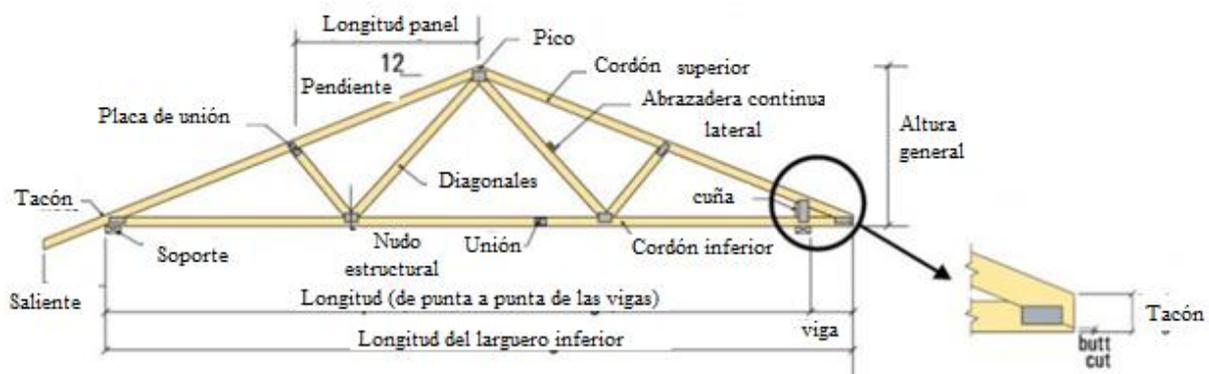
Figura 8 A treliça de madeira do restaurante de Houston. Treliças como esta estão feitas de cordas (superior e inferior) e diagonais que são unidas por placas de conexão. (Desenhado: [1])

Este trágico incidente foi extensamente estudado. Foi pedido a uma empresa de engenharia que examinasse a estabilidade da estrutura do edifício. O telhado estava apoiado em treliças. A figura 8 mostra um esquema dessa estrutura. Estas construções são muito populares porque são muito fortes. Com uma limitada quantidade de

A desvantagem é que são muito frágeis. Devido ao facto de que cada treliça possui uma baixa massividade, colapsará rapidamente quando estiver sujeita a um incêndio. Para além disto, as placas de conexão utilizadas requerem especial atenção quando se tratam de treliças de madeira. As cordas e as diagonais frequentemente estão conectadas por placas de união ou placas de cravos. Estes não são mais que uma fina placa de metal com uma quadrícula de cravos acima dela. Estas lâminas estão unidas às cordas sendo esta é a forma pela qual todas as treliças mantem a sua forma. O que é perigoso é que estas placas tendem a romper durante o incêndio. Deformando-se e sendo removidos da madeira devido ao calor como uma casca de banana. Rapidamente como as placas de união não unem suficientemente as cordas e as diagonais o colapso pode ocorrer. O restaurante em Houston tinha sido renovado e o teto que tinha sido coberto inicialmente com cobertura metálica, agora tinha telhas de cerâmica que se colocaram por cima da cobertura existente. Esta carga extra, tinha feito com que o colapso ocorresse inclusivamente antes do que ocorreria de outra forma.
