“El edificio es tu enemigo”

1 Introducción

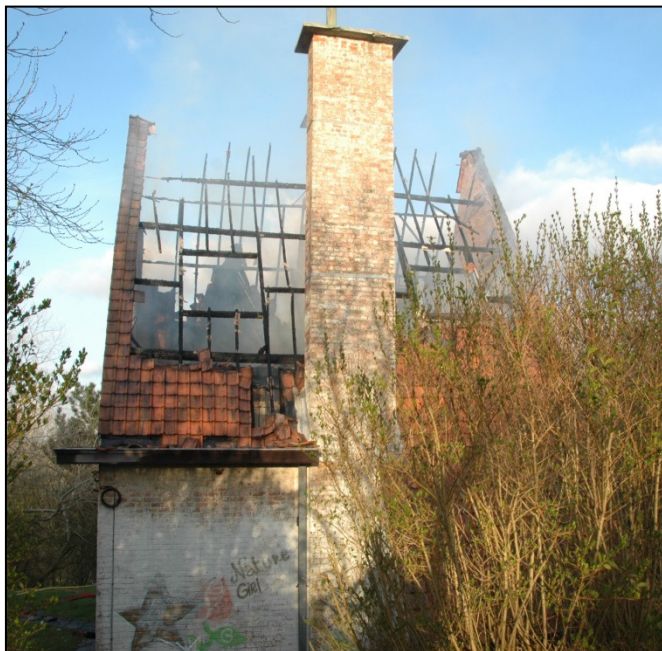
Figura 1 Los puntos de fijación de los gabletes estado ardiendo parcialmente. Cuando las condiciones de viento son fieras, estos gabletes quizás colapsen. La chimenea está probablemente fijada a las vigas del techo también. Quizás haya daño también en este punto. (Photo: unknown)

En un incendio hay dos efectos diferentes que pueden llevar al colapso. El primero es la quema de las vigas. Esto generalmente lleva un tiempo. Primero el fuego necesita estar totalmente desarrollado. Luego, gradualmente, el fuego arderá a través de las vigas hasta que llegan al colapso y se consumen por completo. En cierto momento, el gablete estará de pie por sí solo. Si en este caso hay un viento fuerte soplando, el gablete que está libre se convertirá en un riesgo. Dependiendo del viento el gablete puede caer hacia dentro o hacia afuera. Esto puede suceder durante la extinción, durante la revisión o incluso mucho después de que el fuego se haya extinguido. Siempre que la pared no esté apoyada, quizás se caiga.

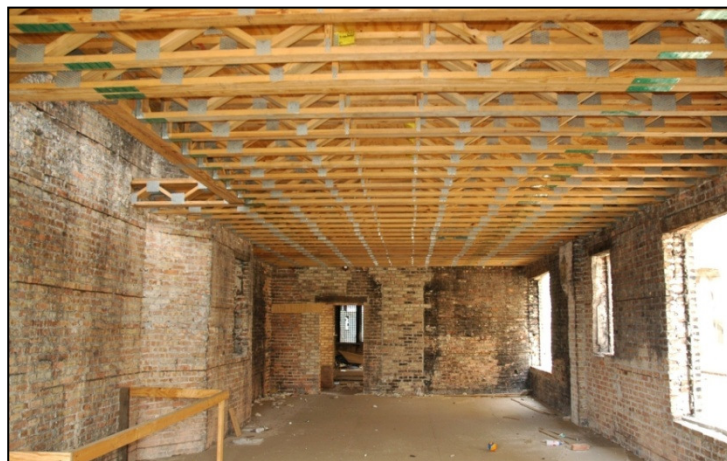
Figure 2 Entramado de madera (Photo: NIST)

En Norte América, las construcciones de peso ligero van un paso más allá. Aquí, son usados entramados de madera (figura 2). La fuerza del elemento es dictada parcialmente por las juntas diagonales entre las maderas de la parte de arriba y la de debajo de las cerchas. Está claro para todo el mundo, que estas juntas diagonales arderán muy rápido

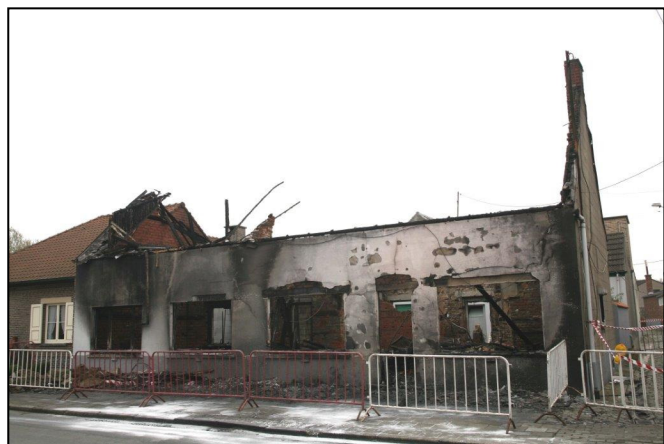
Figura 3 Después de un incendio solo las paredes quedan de pie. Usando barreras para las personas y cinta de balizamiento la zona colapso de delimita. (Photo: Herman De Wit)

Todos los bomberos deberían saber que significa el término zona de colapso. La zona de colapso es un área en la cual los escombros puede acabar cuando una pared cae o un edificio colapsa. La regla general que normalmente se dice es que el tamaño de la zona de colapso es igual a una vez y media la altura de la pared.

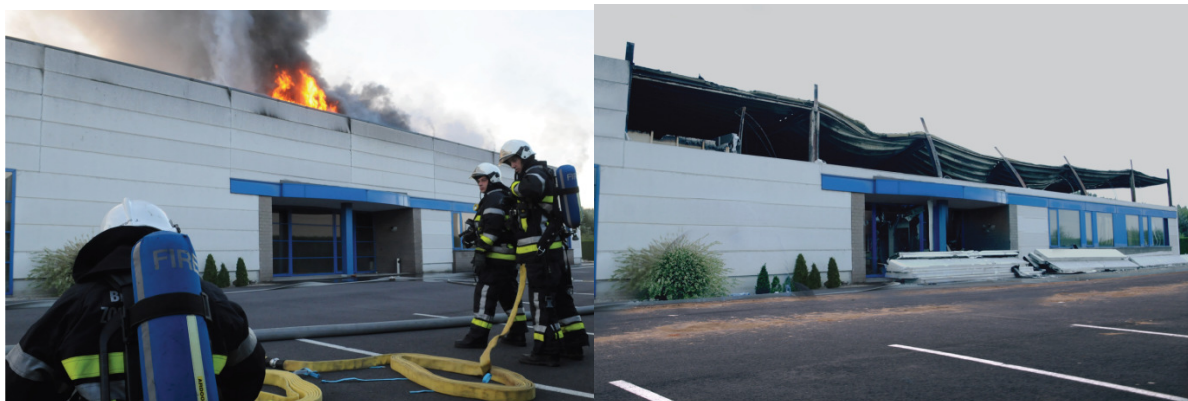
Figura 4 Un incendio en un edificio industrial hecho de paredes de paneles prefabricados. Debido al riesgo de colapso, se mantenía la distancia a la pared. Después de todo, ningún panel sujeto era eliminado para suprimir cualquier riesgo de colapso. (Photo's: Peter Vangierdegom)

En edificios industriales, el hormigón prefabricado es usado a menudo (ver figura 4). Las paredes hechas de hormigón, son sujetas a estructuras de acero. Durante un incendio, las juntas que conectan los elementos de pared y la estructura de acero serán llevadas al límite. Es posible que estas juntas cedan y las paredes se vengán abajo. Especialmente cuando se han usado elementos con un gran tamaño vertical, los escombros puede caer bastante lejos de pared original.

El correcto despliegue del personal (ver figura 4) puede prevenir muchos problemas. Los bomberos establecidos fuera de la zona de colapso probablemente permanecerán ilesos en caso de colapso. Cuando un equipo es colocado a cierta distancia del edificio, es importante decirles por qué tienen que quedarse "tan lejos". Quizás también sea útil el comunicar a todos los bomberos que una determinada zona está fuera de sus límites. En circunstancias extremas un centinela puede ser colocado, por ejemplo cuando un paso ha sido abierto para los bomberos durante un largo periodo y ahora ya no va a ser usado. Quizás esto parezca una medida extrema y los bomberos asignados a realizar esta tarea probablemente no estén contentos haciéndolo. Pero si lo comparamos con un bombero seriamente herido o fallecido, tiene que ser dicho, que es una medida eficiente que es también fácil de implementar.
