“Le bâtiment est votre ennemie”

1 Introduction

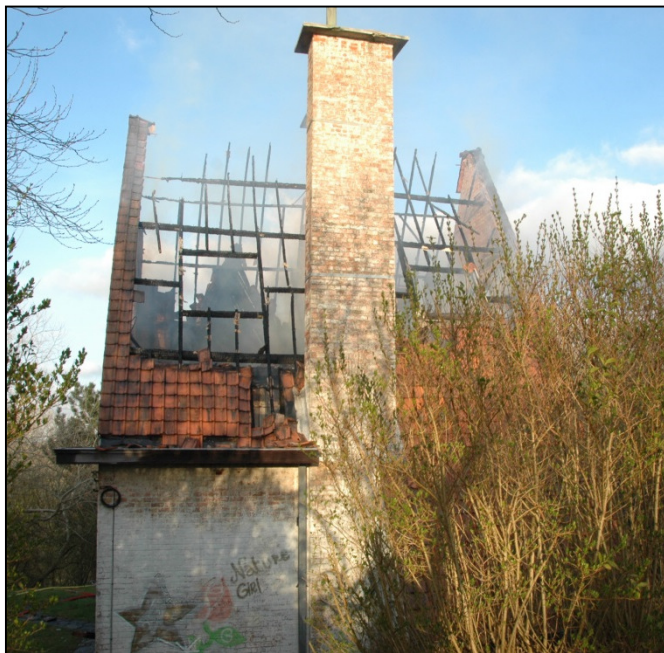
Figure 1 Les points de fixation des pignons ont été partiellement brûlés. En cas de vent violent, ces pignons peuvent s'effondrer. La cheminée est probablement attachée aux chevrons. Il peut y avoir des dommages à ce niveau également. (Photo: inconnu)

Lors d'un incendie il y a deux effets différents qui peuvent conduire à l'effondrement. Le premier est la combustion jusqu'aux chevrons en bois. Ceci prend généralement un certain temps. Premièrement, le feu doit être pleinement développé. Puis, progressivement, le feu va brûler à travers les chevrons jusqu'à ce qu'ils s'effondrent et brûlent complètement. À un certain moment, le pignon tient debout tout seul. Si dans ce cas il y a un vent qui souffle fort, le pignon resté debout va devenir un risque. En fonction du sens du vent, le pignon pourrait tomber vers l'intérieur ou vers l'extérieur. Cela peut se produire lors de l'extinction, le déblai ou même longtemps après que le feu ait été éteint. Tant que le mur n'est pas supporté, il peut tomber.

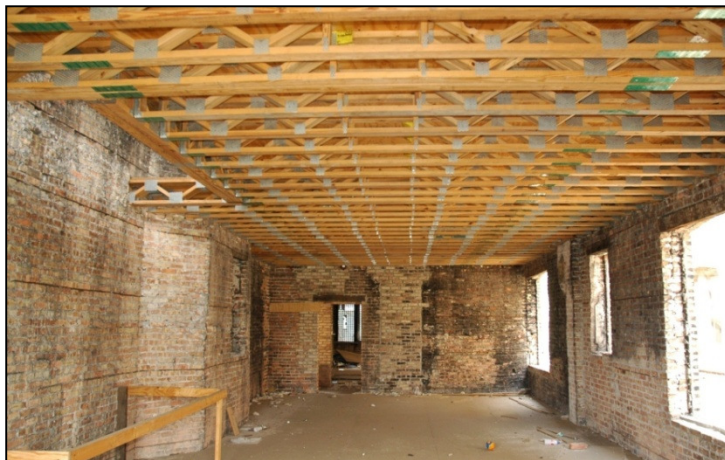
Figure 2 Fermes en bois (Photo: NIST)

En Amérique du Nord, la construction légère va encore plus loin. Les fermes en bois sont utilisés (voir la figure 2). La résistance de l'élément est en partie dictée par les liaisons diagonales entre le bois supérieur et inférieur de la poutrelle. Il est clair pour tout le monde que ces liaisons diagonales brûleront très rapidement lors d'un incendie. Des essais effectués au Canada ont montré que la résistance au feu d'une telle construction est inférieure dix minutes.

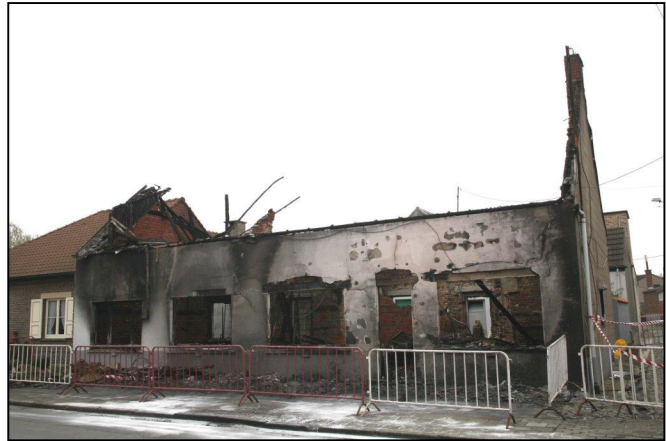
Figure 3 Après un incendie, seuls les murs encore debout. En utilisant des barrières de sécurité et du ruban de balisage la zone de chute est délimitée. (Photo: Herman De Wit)

Chaque pompier doit savoir ce que recouvre le terme « zone de l'effondrement ». La zone d'effondrement est la zone dans laquelle il est probable qu'un débris de paroi puisse se retrouver lors de l'effondrement d'un bâtiment. La règle de base dit généralement que le dimensionnement de la zone de chute est égale à une fois et demie la hauteur du mur.

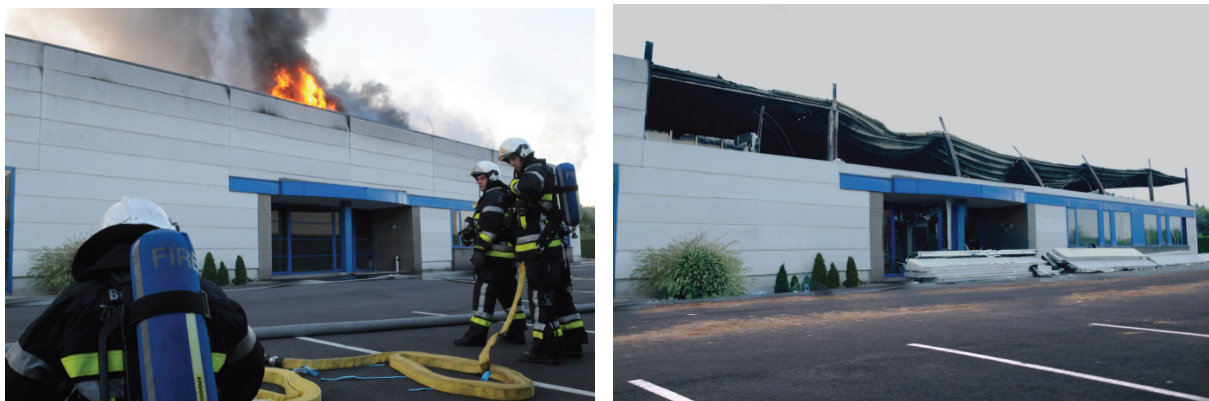
Figure 4 Un incendie dans un bâtiment industriel composée de panneaux préfabriqués. En raison du risque d'effondrement, la distance à la paroi est maintenue. Ensuite, tous les panneaux lâches sont retirés pour éliminer le risque d'effondrement. (Photo's: Peter Vangierdegom)

Dans les bâtiments industriels, le béton préfabriqué est souvent utilisé (voir Figure 4). Des éléments de paroi en béton sont fixés à un cadre en acier. Lors d'un incendie les liaisons reliant les éléments de mur à l'armature en acier seront mis à rude épreuve. Il est possible qu'elles soient cassées et que les éléments muraux s'effondrent. Surtout lorsque des éléments de grande taille verticale ont été utilisés, parfois les débris peuvent avoir un impact lors de la chute assez loin du mur d'origine.

Le déploiement correct du personnel (voir la figure 4) peut éviter beaucoup de problèmes. Les pompiers mis positionnés en dehors de la zone de l'effondrement resteront probablement sains et saufs dans le cas d'un effondrement. Quand une équipe est placée à une certaine distance du bâtiment, il est important de lui dire pourquoi elle doit se tenir "éloignés". Il peut également être utile de communiquer à tous les pompiers qu'une certaine zone est à ne pas franchir. Dans des circonstances extrêmes une sentinelle peut être positionnée. Par exemple, lorsqu'un accès a été utilisé par les équipages durant une longue période et qu'ensuite il ne peut plus l'être. Cela peut sembler une mesure extrême et le pompier affecté à effectuer cette tâche ne sera probablement pas content de le faire; mais, si nous comparons cela à un pompier grièvement blessé ou décédé, on peut se dire que c'est une mesure efficace et également facile à mettre en œuvre.
