“The building is your enemy”

1 Introduction

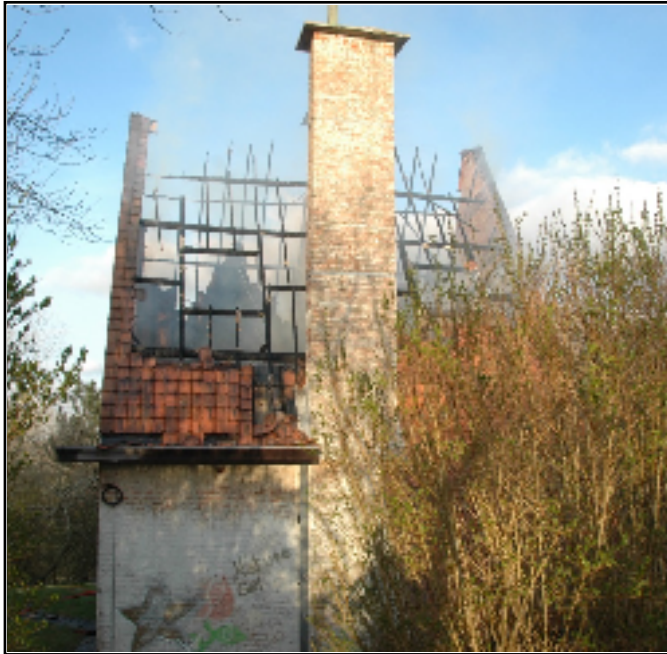
Figure 1 The fixation points of the bales have been partially burnt through. When wind conditions are fierce, these gables may collapse. The chimney is probably attached to the rafters as well. There may be damage at this point also. (Photo: unknown)

화재현장에서는 건물 붕괴로 이어질 수 있는 두 가지 요소가 있습니다. 첫 번째 요소는 나무 서까래가 연소하는 것입니다. 이 과정은 대개 시간이 좀 걸립니다. 우선 화재는 완전히 성장해야 합니다. 그런 다음 화염이 서까래를 완전히 연소시켜 서까래가 무너질 때까지 지속되어야 합니다. 어느 시점까지 지붕은 아직 무너지지 않을 것입니다. 하지만 강풍이 불 경우 경사 지붕은 위험해집니다. 바람의 방향과 세기에 따라 그 경사지붕은 안쪽으로 또는 바깥쪽으로 무너질 수 있습니다. 이러한 현상은 화재진압 중에 아니면 잔화 정리 중 또는 화재가 진압된 후 오랜 시간이 흘러 발생할 수 있습니다. 벽이 지붕을 지지하고 있지 않으면, 지붕이 붕괴될 수도 있습니다.

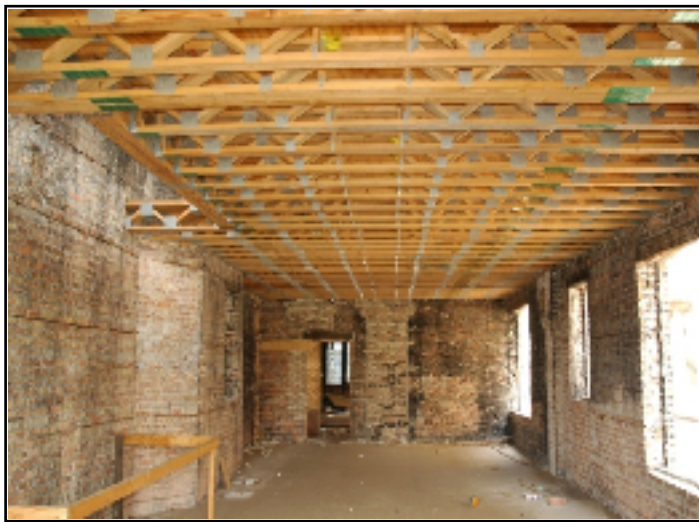
Figure 2 Wooden trusses (Photo: NIST)

북미대륙에서는 경량화 공사가 한 걸음 더 나아갑니다. 그곳에서는 목재 트러스를 사용하고 있습니다(그림 2 참조). 이러한 구조물의 강도는 트러스의 상부 및 하부 목재 사이의 대각선 이음부에 의해 부분적으로 결정됩니다. 이 대각선 연결부는 화재 시 매우 빨리 연소되어 없어질 것이라는 것은 자명합니다. 캐나다에서 행해진 연구에서는 그러한 목재 구조의 내화성이 10 분 미만이라는 것을 보여주었습니다.

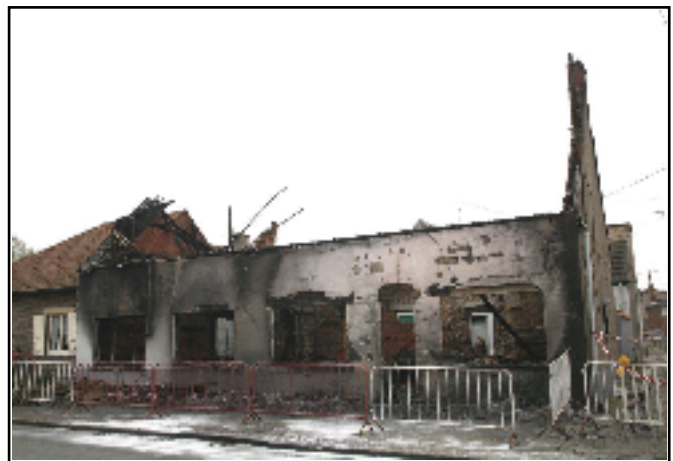
Figure 3 After a fire only the walls are left standing. Using crowd barriers and barricade tape the collapse zone is outlined. (Photo: Herman De Wit)

진압대원들이 올바르게 배치되면(그림 4 참조) 많은 문제를 예방할 수 있습니다. 붕괴 구역 밖에 배치된 진압대원들은 붕괴 발생 시에도 피해를 입지 않은 채로 남아 있을 것입니다. 진압대원들이 건물에서 일정한 거리에 떨어져 배치될 때, 왜 그들이 "이렇게 멀리" 서 있어야 하는지 말해주는 것도 중요합니다. 또한 특정 지역이 출입 금지 구역이라는 것을 모든 소방관들에게 알리는 것도 중요합니다(그림 3처럼 바리케이트 설치). 극단적인 상황에서는 감시대원을 배치할 수 있습니다. 예를 들어, 장시간 동안 진압대원들이 사용했던 건물 내부 진출입 통로가 더 이상 사용할 수 없는 경우입니다. 이것은 극단적인 조치처럼 보일 수 있고 임무를 수행하는 소방관은 아마도 그것을 하는 것을 달가워하지 않을 것입니다. 하지만 우리가 감시대원을 배치하는 것과 중상이나 사망한 소방관이 발생하는 것을 비교한다면, 감시대원의 배치는 실행하기 쉬운 효율적인 조치라고 말할 수 밖에 없습니다.

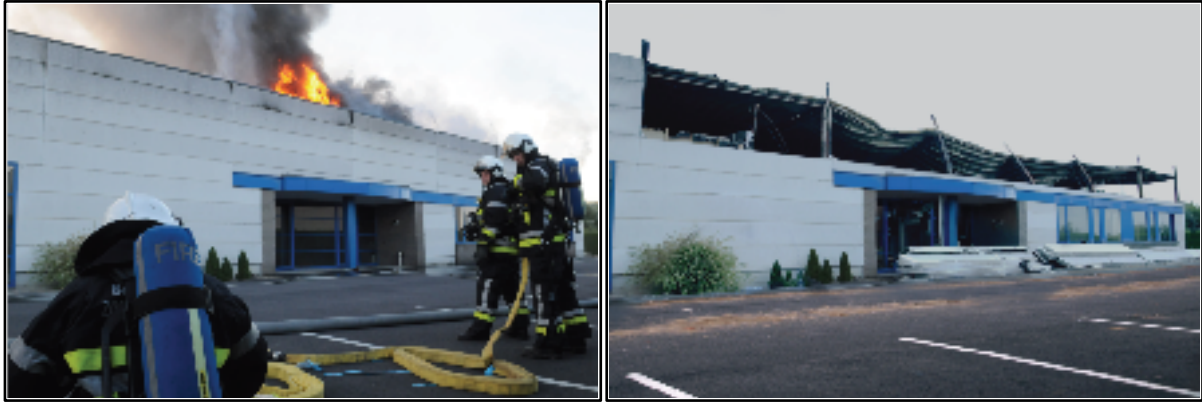
Figure 4 A fire in an industrial building made up out of prefab wall panels. Because of the risk for collapse, distance to the wall is kept. Afterwards, any loose panels are removed to eliminate the any risk for collapse. (Photo's: Peter Vangierdegom)

산업용 건축물에서는 조립식 건축방식(prefab concrete)이 자주 사용됩니다(그림 4 참조). 콘크리트로 만들어진(공장에서 미리 제작된) 벽이 철골 구조(steel frame)에 결합되어있는 형태 입니다. 화재가 발생할 경우 벽과 철골 구조를 연결하는 연결부가 심하게 변형됩니다. 이 연결부들이 휘어지고 벽이 무너질 가능성이 있습니다. 특히 높이가 높은 벽이 무너질 경우 잔해가 원래 벽에서 상당히 멀리까지 떨어질 수도 있습니다.
